B-undersøkelse for lokalitet HAGAHAMMAREN (1995)

Lokalitetstilstand 1

Rapport ID 15276

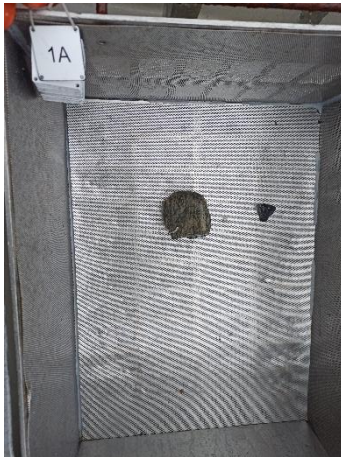
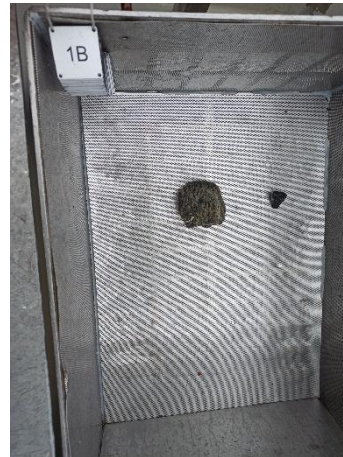
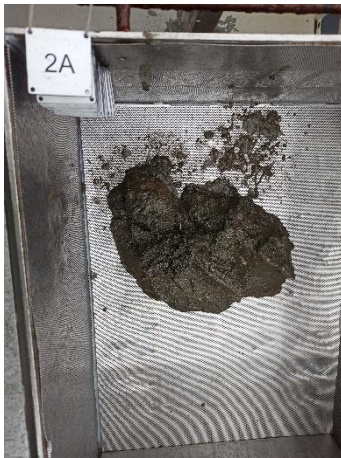
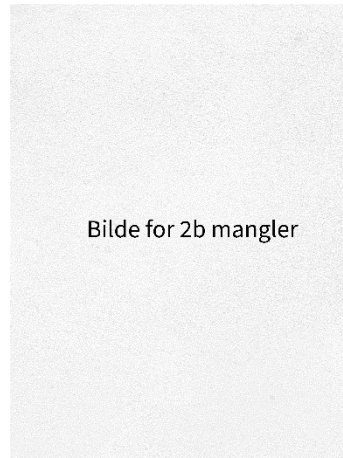
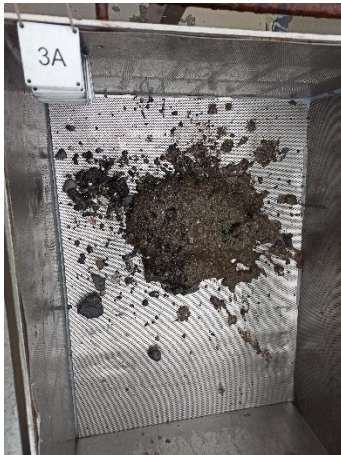
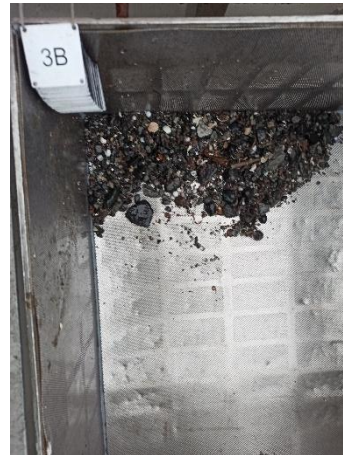
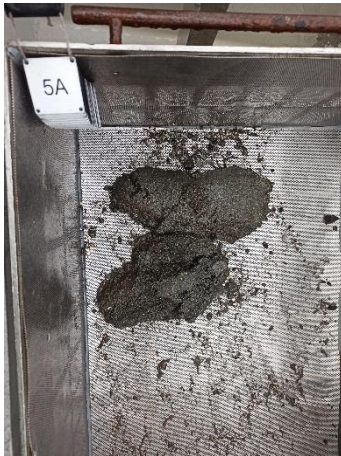
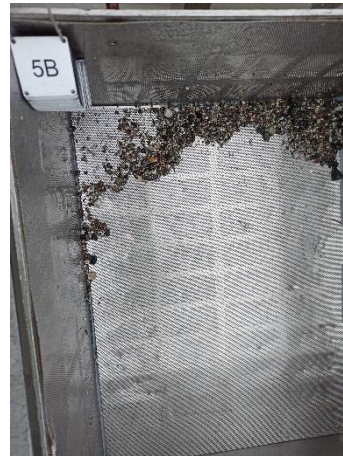
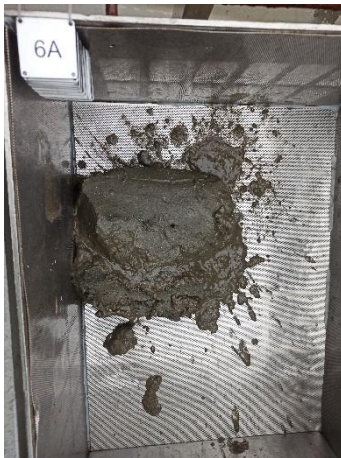
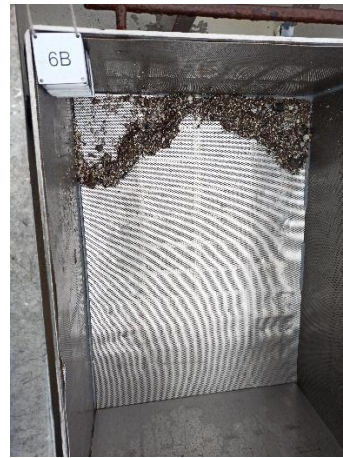
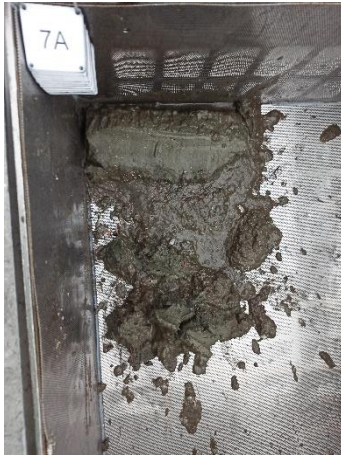
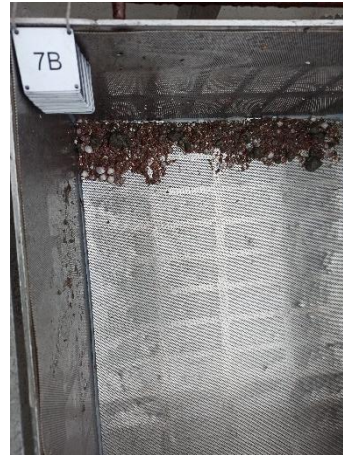
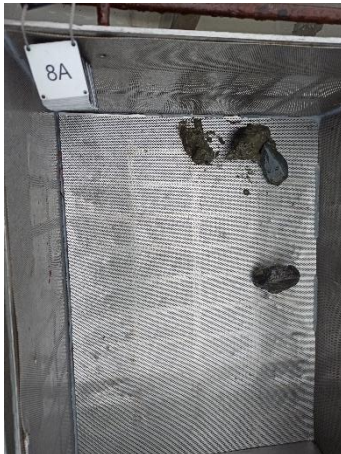
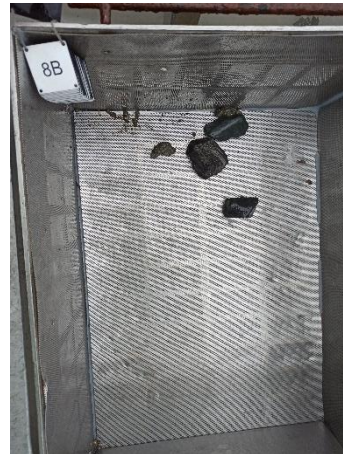
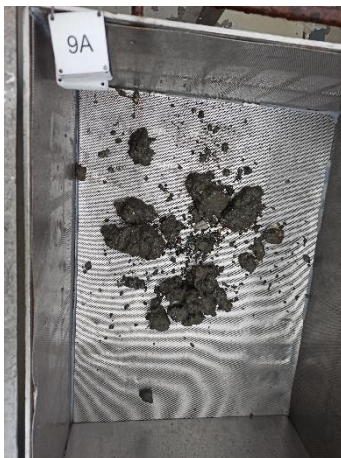
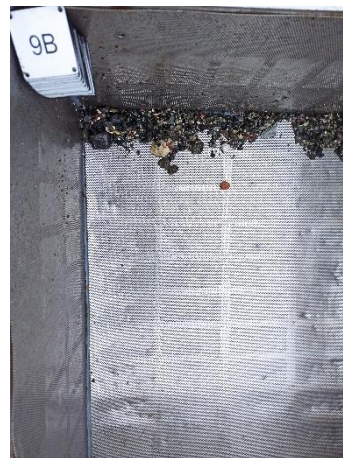
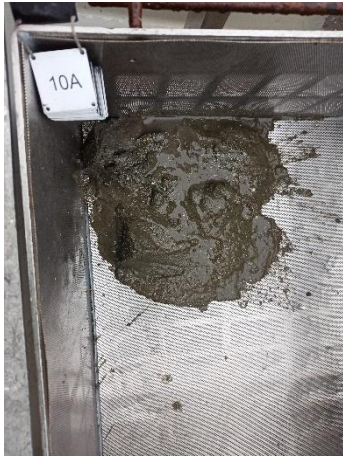
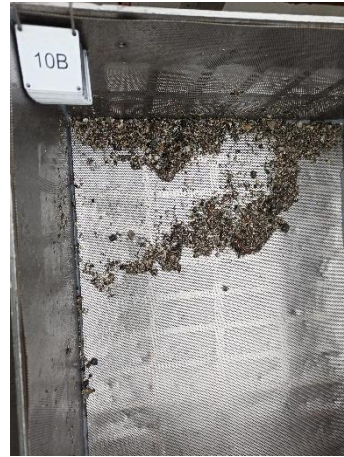
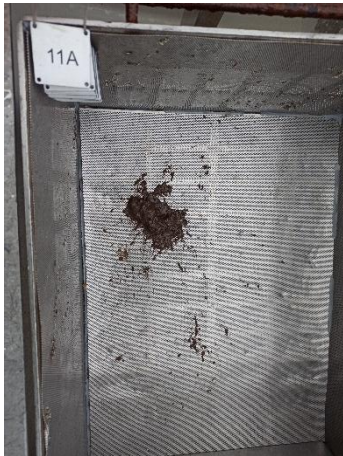
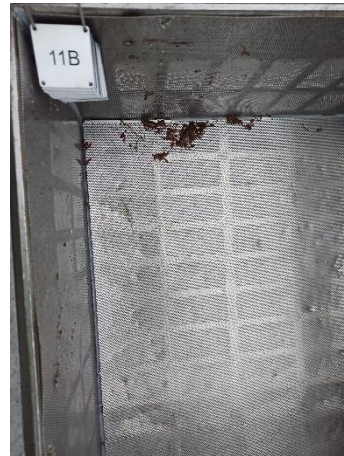
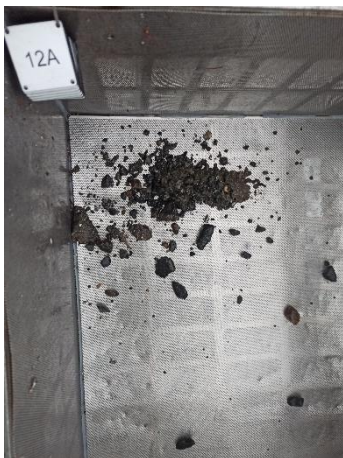
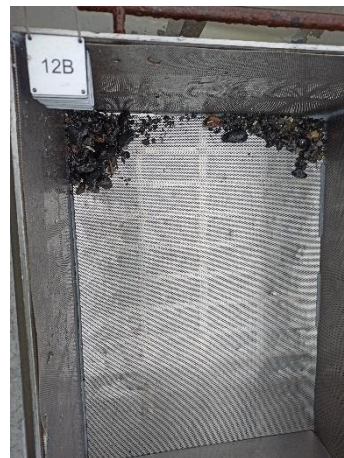
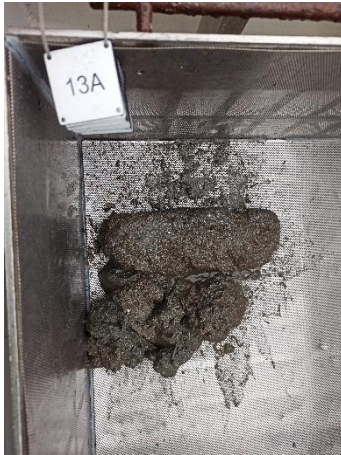
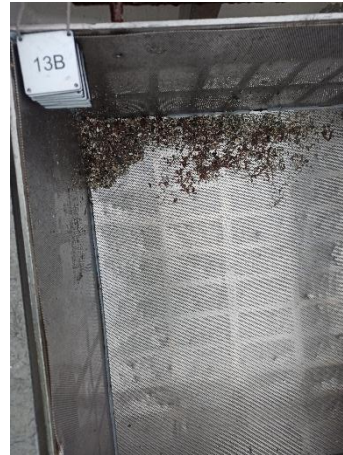
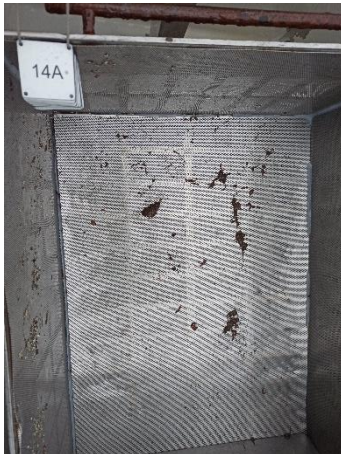
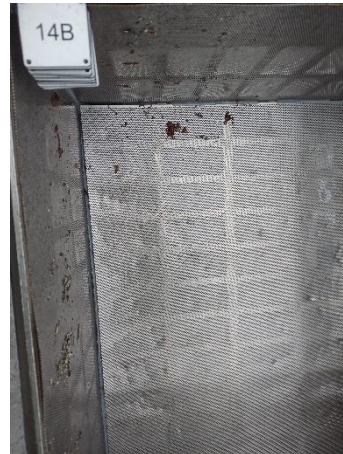
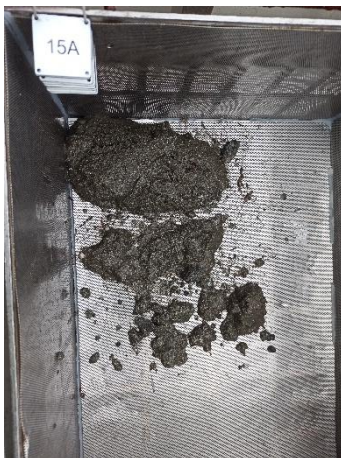
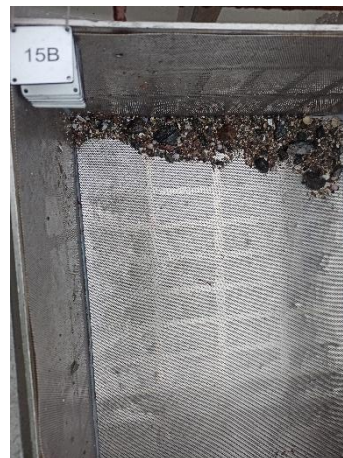
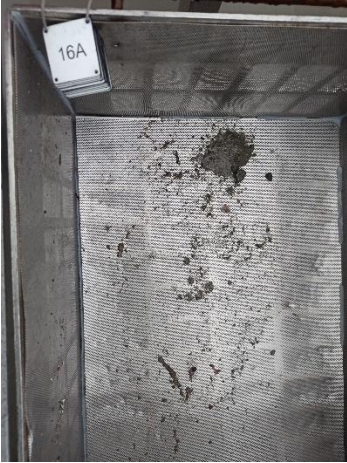
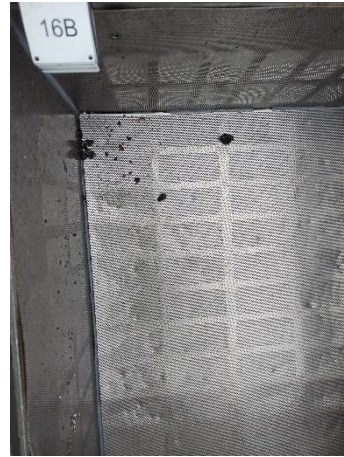
Vedlegg – Bilder fra prøvestasjoner

Bilder nedenfor viser sediment (A) og ferdig vasket prøve (B) ved stasjonene.
