B-undersøkelse for lokalitet SKOMMESVIK (28296)

Lokalitetstilstand 3

Rapport ID 15285

Bilder av prøver, B-undersøkelse ved Skommесvik (28296), 2025

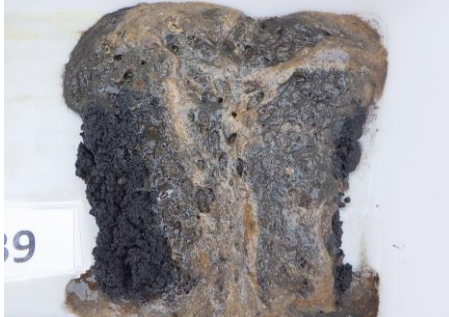
<p><i>Ikke siktet grunnet gassdannelse</i></p>

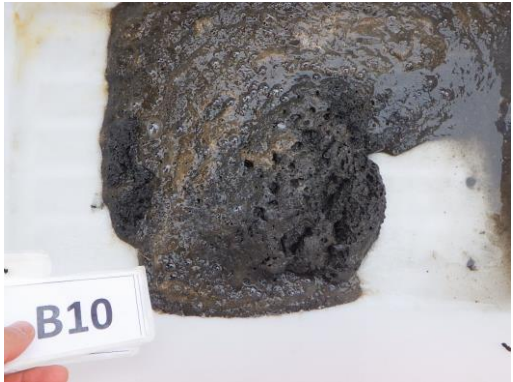
<p>St 10</p>

<p><i>Ikke siktet grunnet gassdannelse</i></p>
<p>St 11</p>
