B-undersøkelse for lokalitet LITJEVIKA (35317)

Lokalitetstilstand 1

Rapport ID 15286

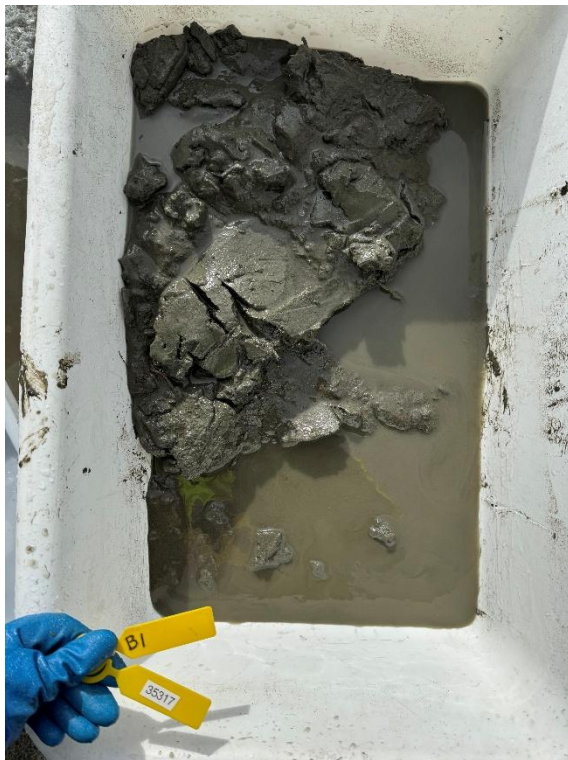
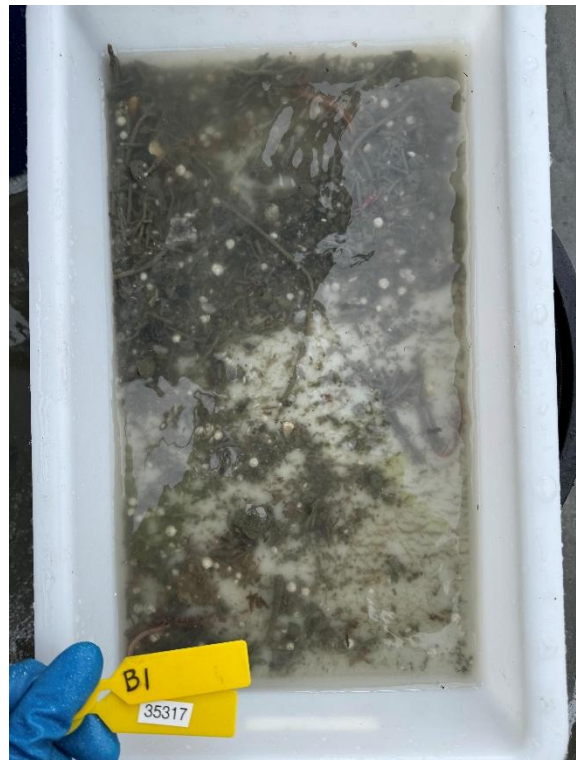
Bilder Stasjon 1

Prøvepunkt	Kommentar
1	Arter: slangestjerner, diverse Polychaeta, Thyasira sp. Detritus
2	
3	Arter: Capitella capitata, Thyasira sp. Fiskebein (ryggvirvel) og skjell
4	Arter: Capitella capitata Detritus, rester av anleggsrens
5	Arter: Capitella capitata Detritus, rester av anleggsrens
6	Arter: Capitella capitata Hugg 1 - stein. Rester av anleggsrens, detritus

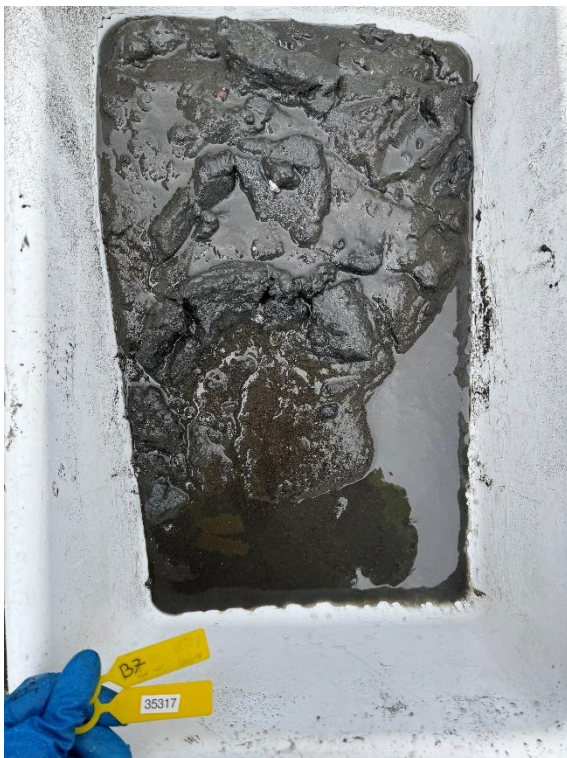
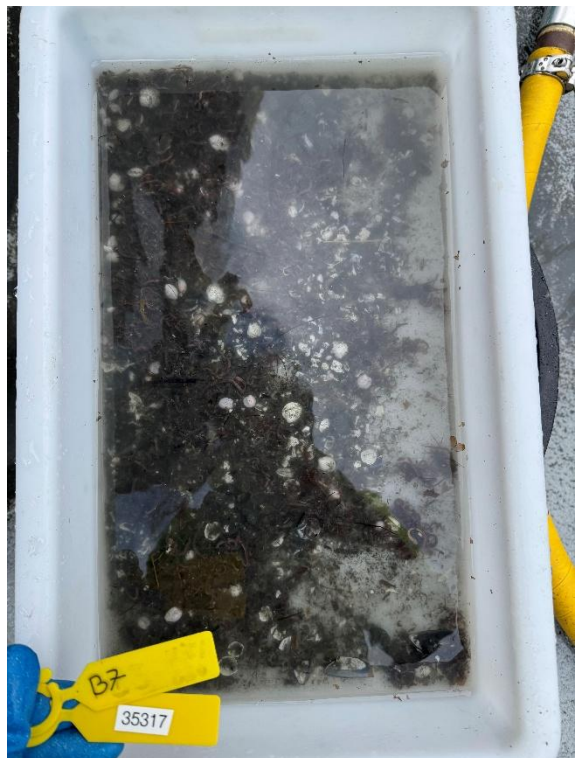
Bilder Stasjon 7

Prøvepunkt	Kommentar
7	Arter: Capitella capitata, Thyasira sp. Detritus, rester av anleggsrens
8	Arter: Capitella capitata Detritus
9	Arter: Capitella capitata Detritus, rester av anleggsrens
10	Arter: Capitella capitata, Thyasira sp. Detritus, rester av anleggsrens, terrestrisk materiale

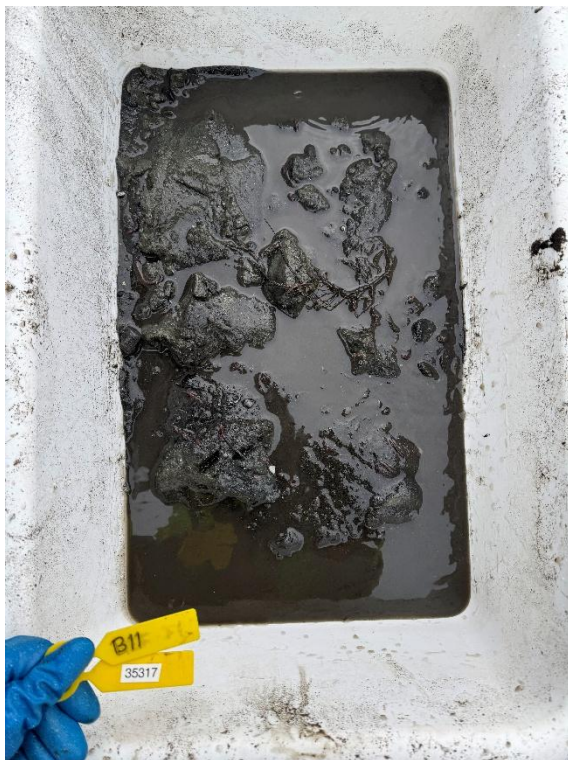
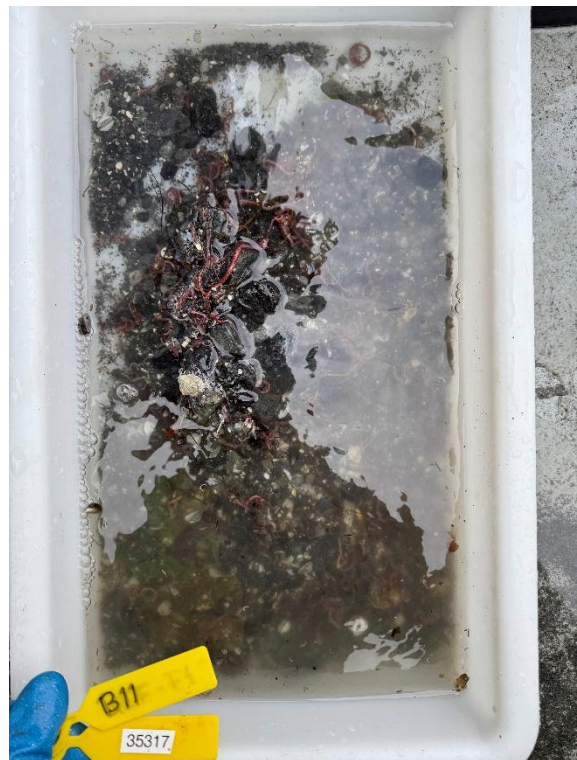
Bilder Stasjon 11

Prøvepunkt	Kommentar
11	Arter: Capitella capitata, diverse Polychaeta, Thyasira sp.
12	Arter: noen Capitella capitata, Thyasira sp. Detritus
13	Arter: Capitella capitata Detritus, noe rester av anleggsrens og terrestrisk materiale
14	Arter: Capitella capitata Rester av anleggsrens, detritus
