B-undersøkelse for lokalitet BUKKHOLMEN S (12361)

B-undersøkelse for lokalitet 12361 Bukkholmen S

NS 9410:2016

Tilstand	1
Feltarbeid	17.03.2023
Oppdragsgiver	Måsøval AS

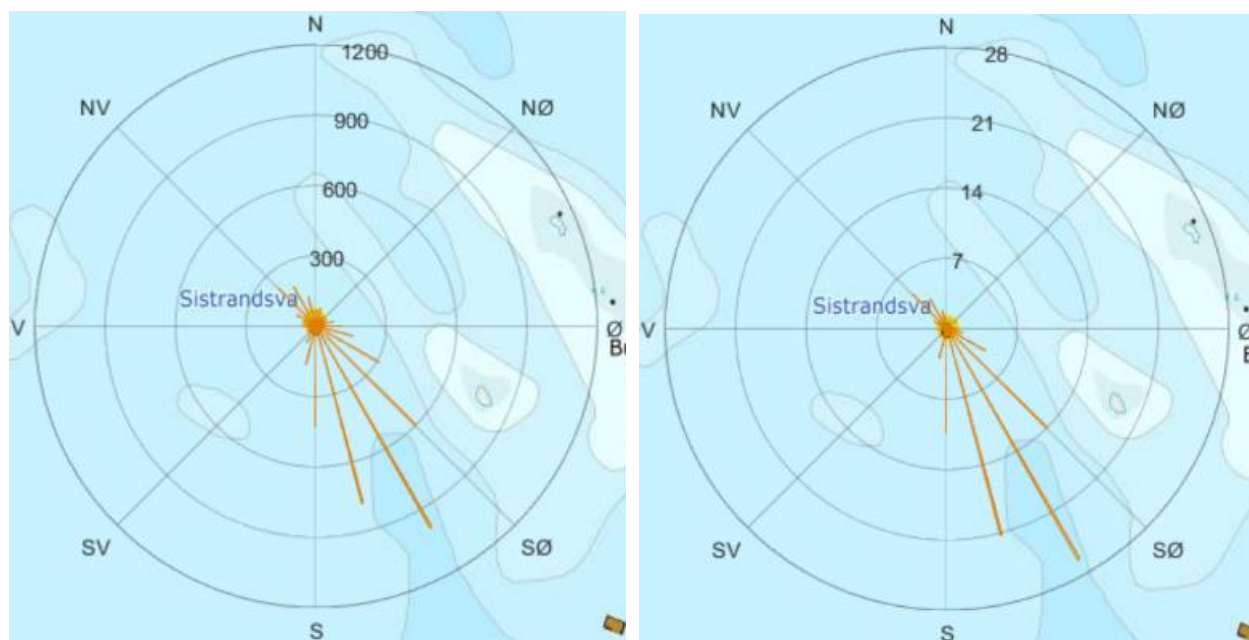
Figur 2.1.3. Strømforhold ved spredningsdyp. Fordelingsdiagrammet til venstre angir antallet målepunkter (frekvens) i ulike himmelretninger. Figur til høyre viser relativ vannfluks som angir hvor stor prosent av vannmassene (mengde) som fordeler seg i de ulike himmelretningene. Målingene er utført 30 meters dyp i perioden desember 2019 - januar 2021. Kartdatum WGS84 (Åkerblå AS 2021).

Lokaliteten Bukkholmen S ligger i på østsiden av Frøya, mellom Sistranda og Inntian i Frøya kommune, Trøndelag fylke (figur 2.1.1 og figur 2.1.2). Rammefortøyningen ligger over en renne på omtrent 50-70 meters dyp som strekker seg fra lokaliteten og sørover. Renna deles fra dypere områder av en terskel omtrent 30 meter sørøst for lokaliteten (figur 3.1 og figur 3.2). Hovedstrømretning for spredningsstrømmen, målt ved 30 meters dyp, var mot sør-sørvest i måleperioden (Åkerblå, 2021, figur 2.1.3). Spredningsstrømmen hadde en gjennomsnittlig hastighet på 5,0 cm/s og defineres som *sterk* (Åkerblå, 2021).

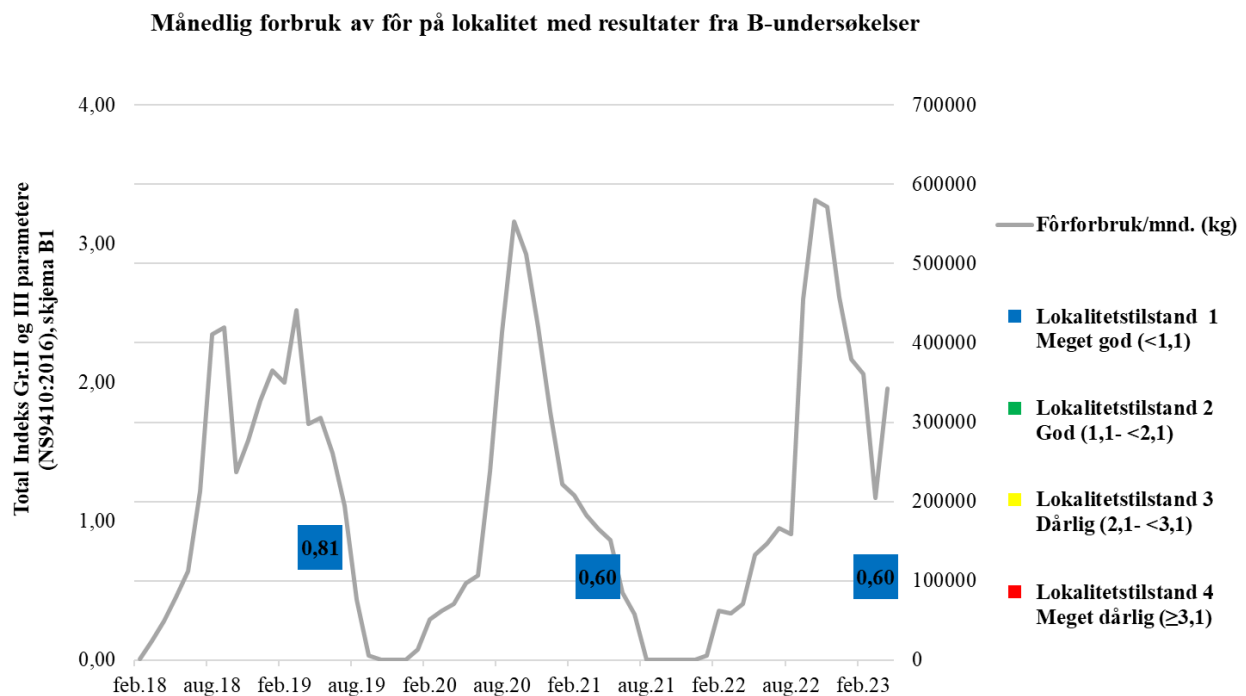
Figur 3.3. Fôrforbruk på lokaliteten, samt resultater fra B-undersøkelser fra innværende og tidligere undersøkelser ved lokalitet.

Ved undersøkelsestidspunktet var biomassen 2813 tonn, og 3812 tonn var utfôret (pers. med. L. Stensås). Forrige B-undersøkelse ble utført 14.04.2021, hvor lokaliteten fikk tilstand 1 som samlet vurdering (figur 3.3 og tabell 3.4).

Overvåkingen av sedimentmiljøet startet i 2013. Lokaliteten har fått tilstand 2 ved 3 tilfeller, tilstand 3 ved ett tilfelle, og tilstand 1 ved 7 tilfeller. De siste 5 undersøkelsene utført mellom 2016 og 2023 viste tilstandsgrad 1-meget god og kan vise til en jevn trend der sedimentmiljøet ikke viser tydelige tegn til belastning.

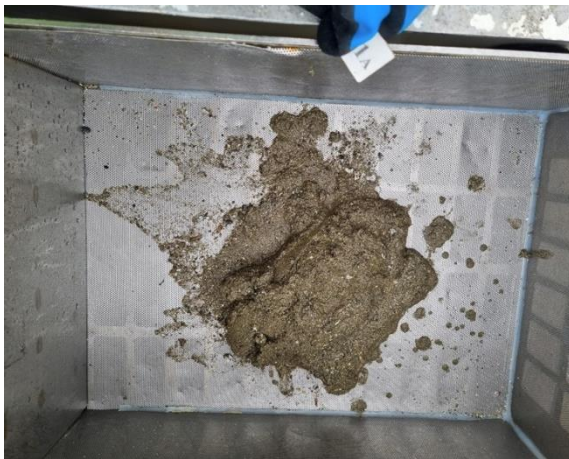
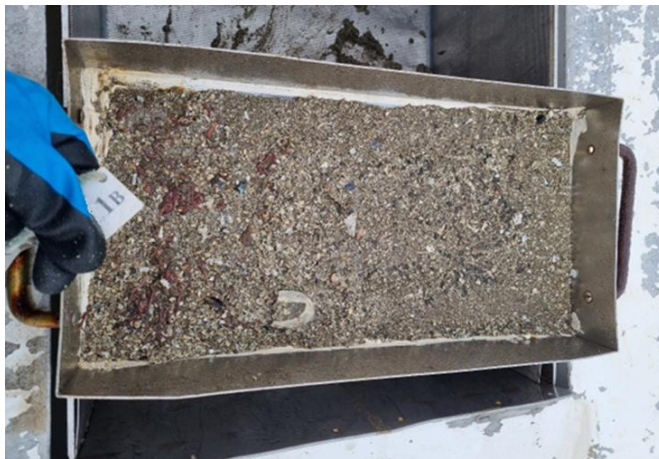
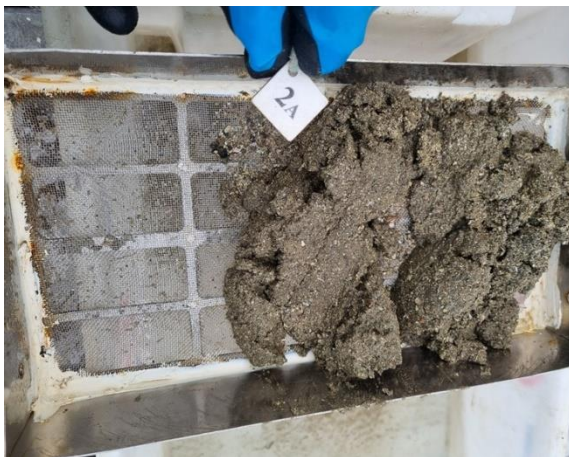
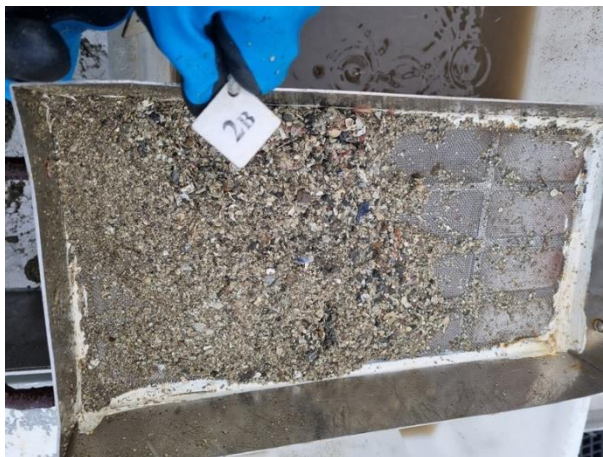
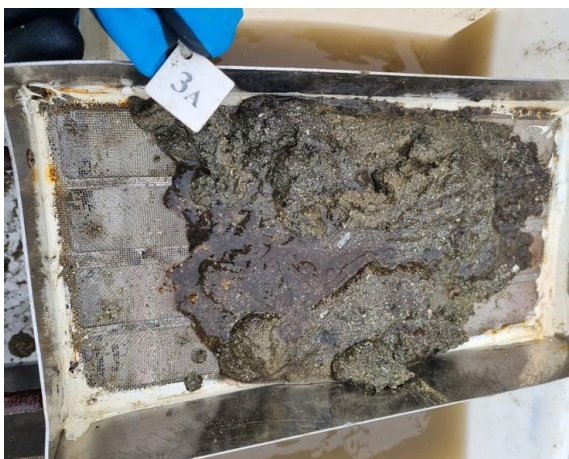
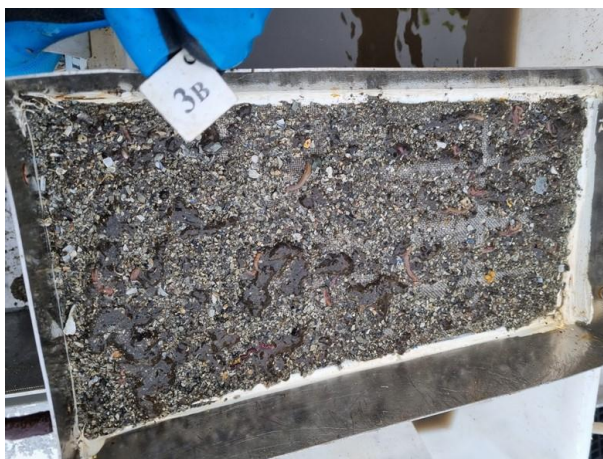
Bilder nedenfor viser sediment (A) og ferdig vasket prøve (B) ved stasjonene.
