B-undersøkelse for lokalitet RINØYVÅG Ø (14795)

Lokalitetstilstand 1

Rapport ID 15299

Lokalitet: **Rinøyvåg Øst**

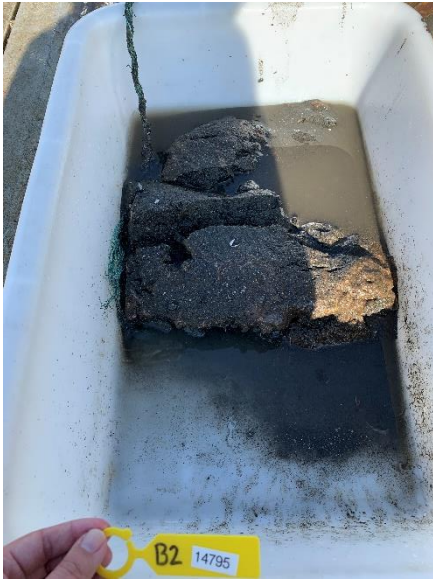
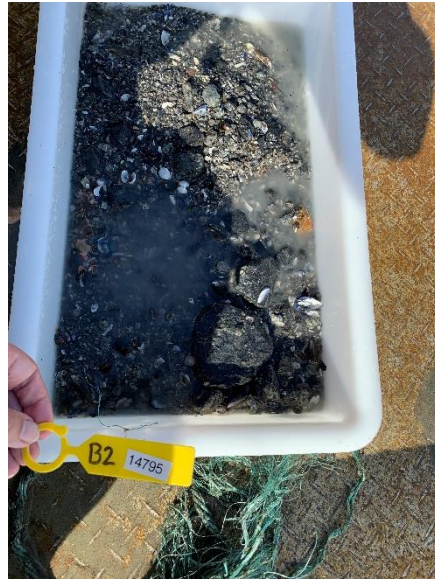
Bilder Stasjon 2

Farge notert i felt. Bildene viser hhv. usilt prøve og silt prøve.

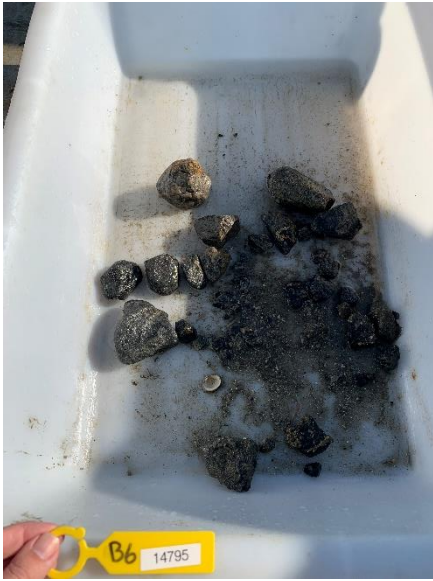
Bilder Stasjon 6

Ikke silt

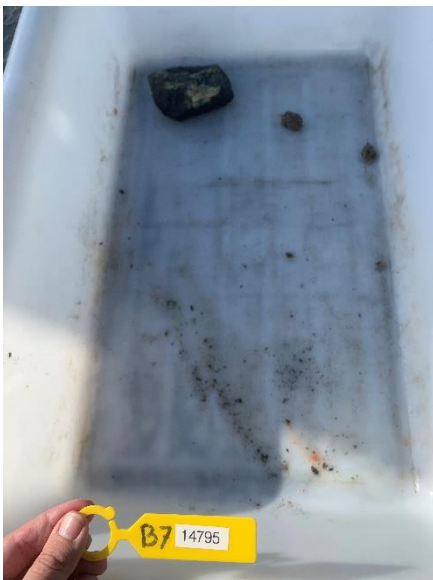
Bilder Stasjon 7

Ikke silt

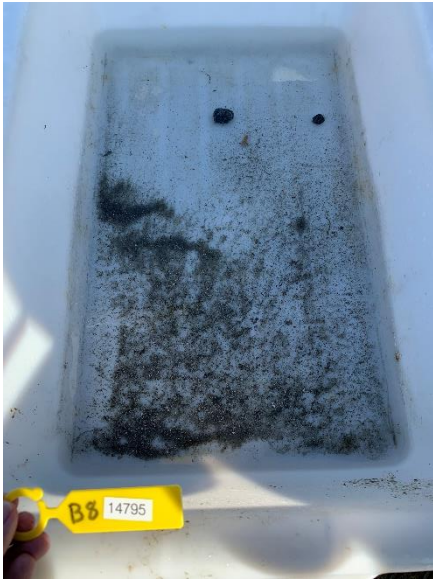
Bilder Stasjon 8

Ikke silt.

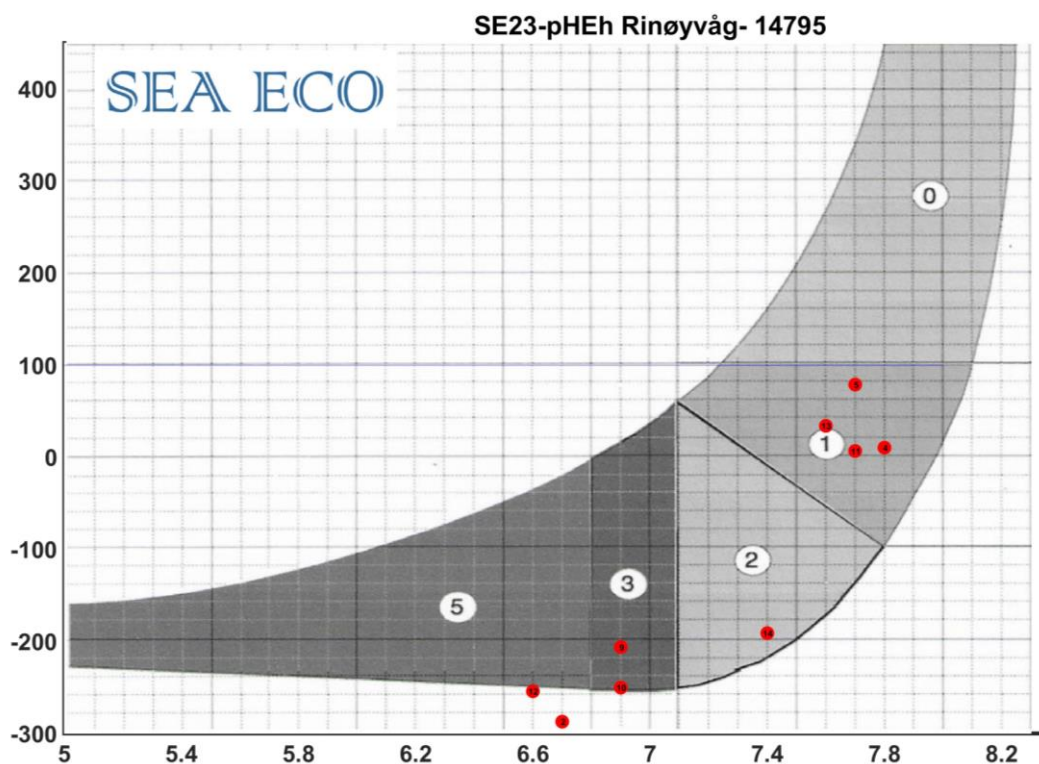
Elektrokjemiske undersøkelser: Det ble foretatt elektrokjemiske målinger ved 9 av de 14 stasjonene. Indeksen for målingene var 1,83 som gir lokalitetstilstand 2. Av Figur 8 ser man at fire stasjoner ligger innenfor tilstandsklasse 1, en stasjon ligger innenfor klasse 2, to stasjoner ligger innenfor klasse 3 og to stasjoner ligger innenfor tilstandsklasse 5.

Figur 8 Forholdet mellom pH og E_h – målinger på lokaliteten beregnet med internutviklet programvare - Bakgrunn er Figur D1:NS 9410.
