B-undersøkelse for lokalitet JEKTEBERGET (36137)

Lokalitetstilstand 1

Rapport ID 15327

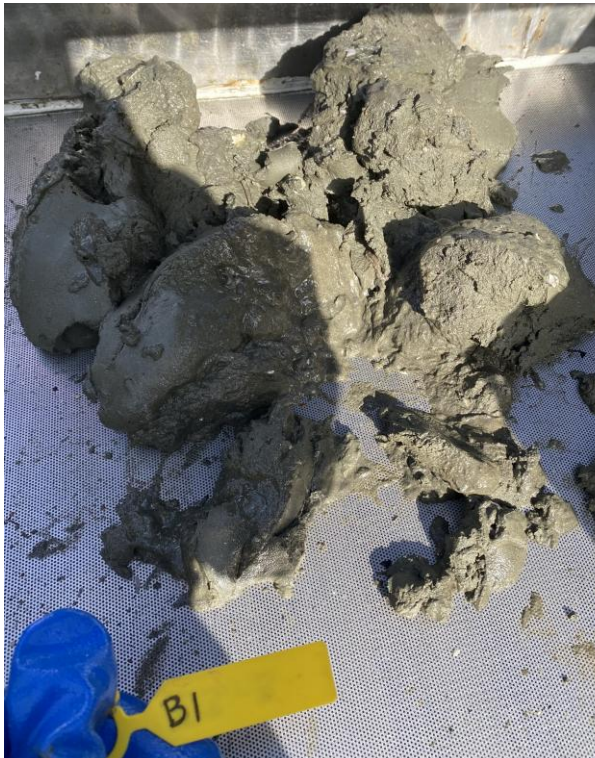
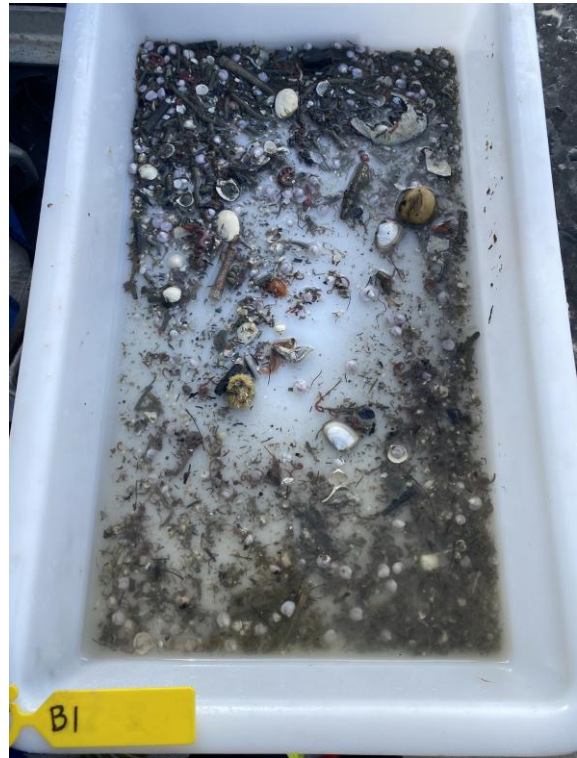
Bilder Stasjon 1

Prøvepunkt	Kommentar
1	Arter: Nudibranchia, Thyasira sp., gullbørstemark, sjømus
2	Arter: Thyasira sp., gullbørstemark, snegle, rørbyggende mark En nesten hel skål kom opp i grabbprøven, mulig fra flåten eller anleggsbåtene.
3	Arter: Thyasira sp. Terrestrisk materiale, rester av anleggsrens
4	Arter: Thyasira sp., Astarte sp., rørbyggende mark Rester av anleggsrens, terrestrisk materiale
5	
6	Arter: Thyasira sp., rørbyggende mark 1. og 2. grabbhugg veldig lite løst sediment under 2 cm, rester av anleggsrens, terrestrisk materiale, ikke nok til å måle pH/Eh

Bildene har større kontrast enn i virkeligheten og sedimentene kan virke mørkere enn de er i dagslys. Farge var notert i felt. Bildene under viser henholdsvis usilt prøve og silt prøve.

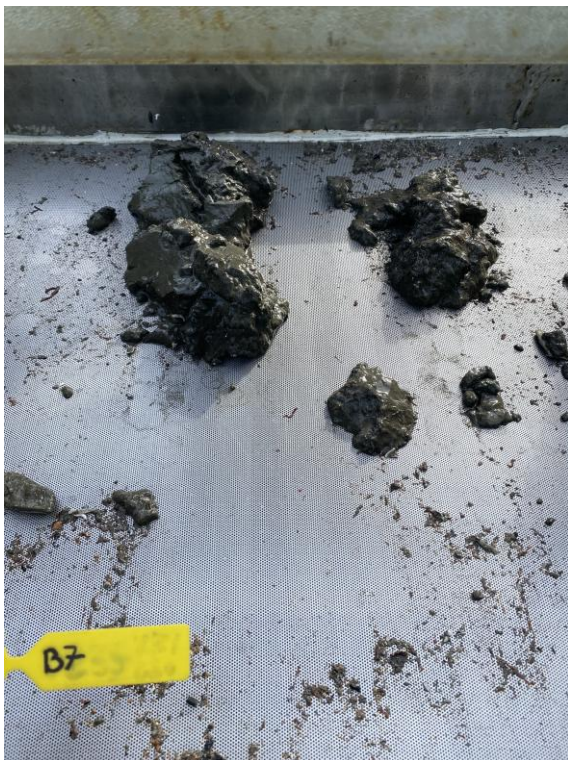
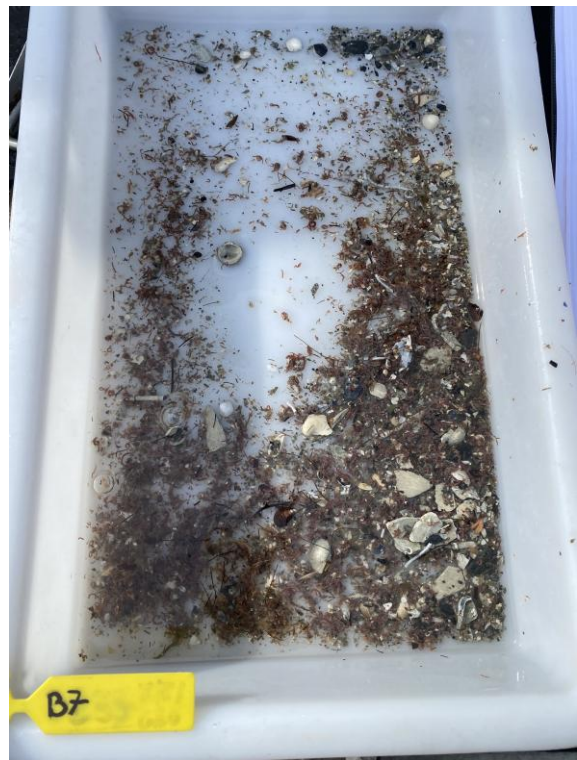
Bilder Stasjon 7

Prøvepunkt	Kommentar
7	Arter: Rørbyggende mark, Thyasira sp. Grabbhugg nr 1 gjennomstrømming (løst sediment), grabbhugg 2 tom, rester av anleggsrens, terrestrisk materiale, for lite sediment til pH/Eh
8	Arter: Rørbyggende mark Fant en snus, rester av anleggsrens, terrestrisk materiale, detritus
9	Arter: Capitella capitata Rester av anleggsrens, detritus, terrestrisk materiale
10	Arter: Thyasira sp. Bytter pH-meter pga. oljefilm fra punkt 9, terrestrisk materiale, detritus, rester av anleggsrens

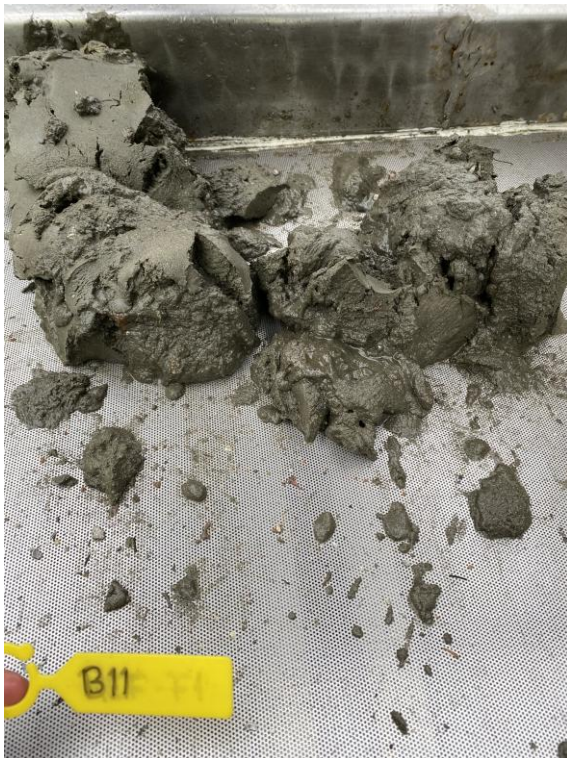
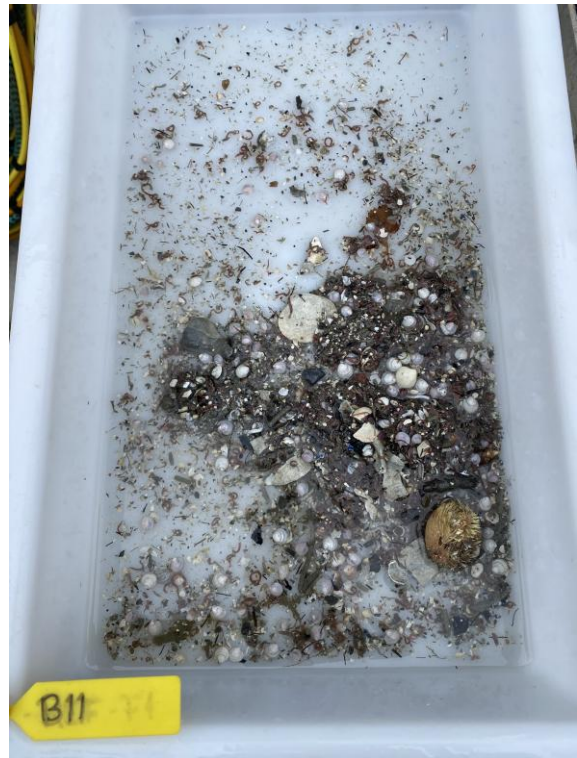
Bilder Stasjon 11

Prøvepunkt	Kommentar
11	Arter: Thyasira sp., sjømus, snegle Terrestrisk materiale, rester av anleggsrens
12	Arter: Thyasira sp., rørbyggende mark Rester av anleggsrens, detritus, terrestrisk materiale
13	Terrestrisk materiale, rester av anleggsrens
14	Terrestrisk materiale, detritus, rester av anleggsrens
