B-undersøkelse for lokalitet VINDHAMMARNESET (36717)

Lokalitetstilstand 1

Rapport ID 15333

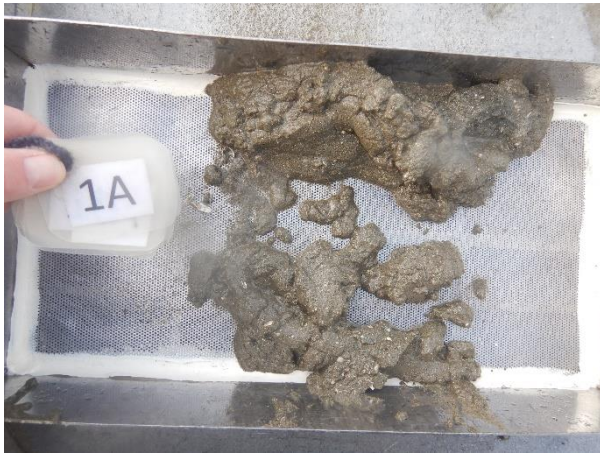
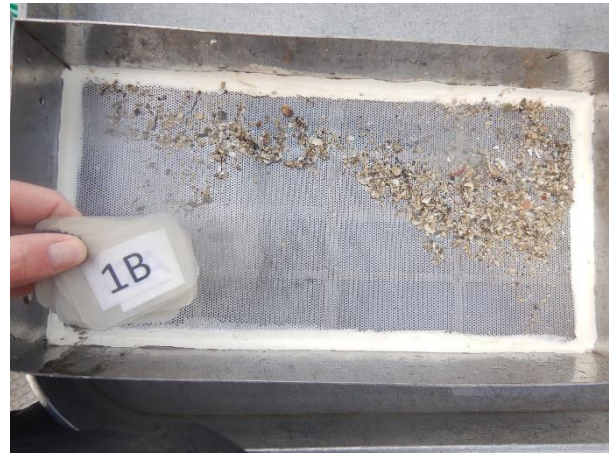
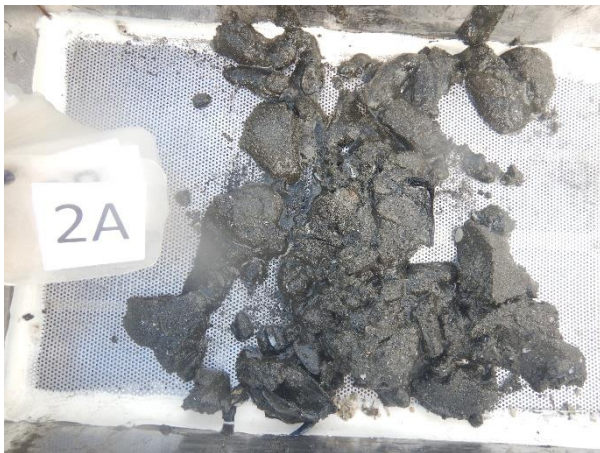
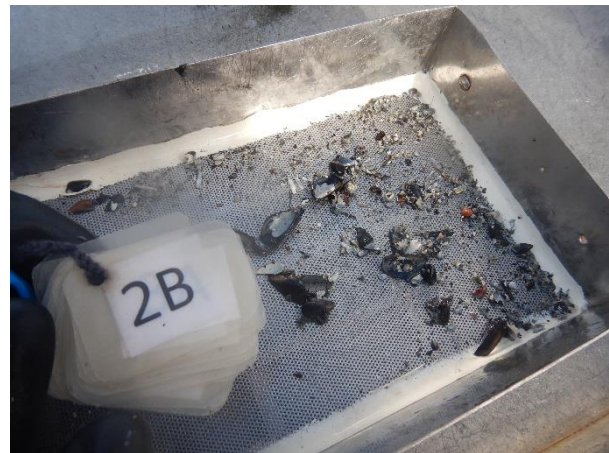
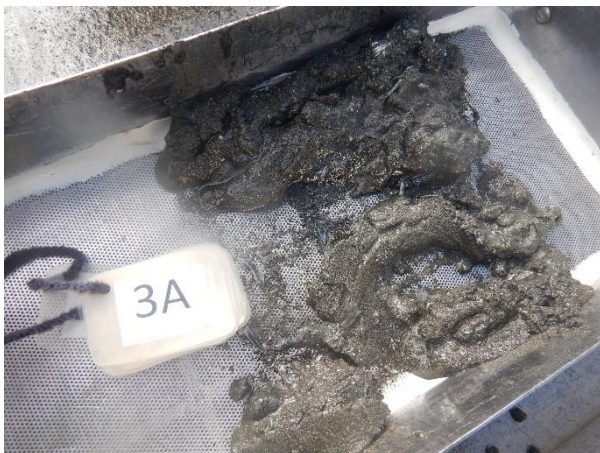
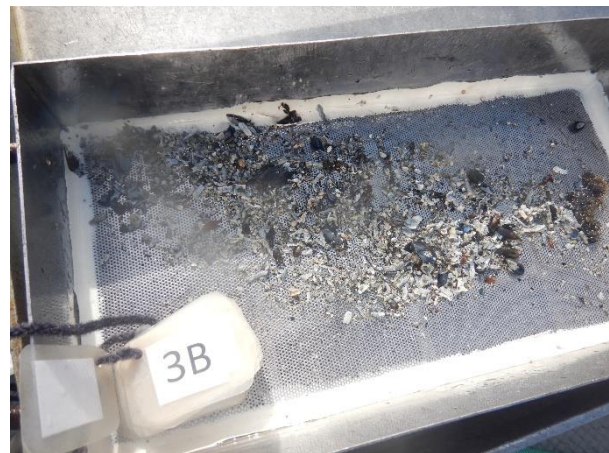
Vedlegg – Bilder fra prøvestasjoner

Bilder nedenfor viser sediment (A) og ferdig vasket prøve (B) ved stasjonene.
