B-undersøkelse for lokalitet SALANGSLIA (13597)

Lokalitetstilstand 2

Rapport ID 15336

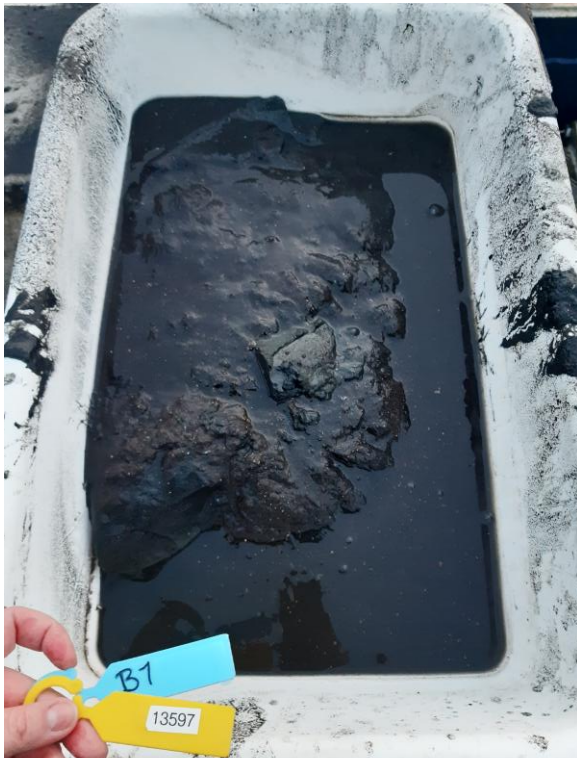
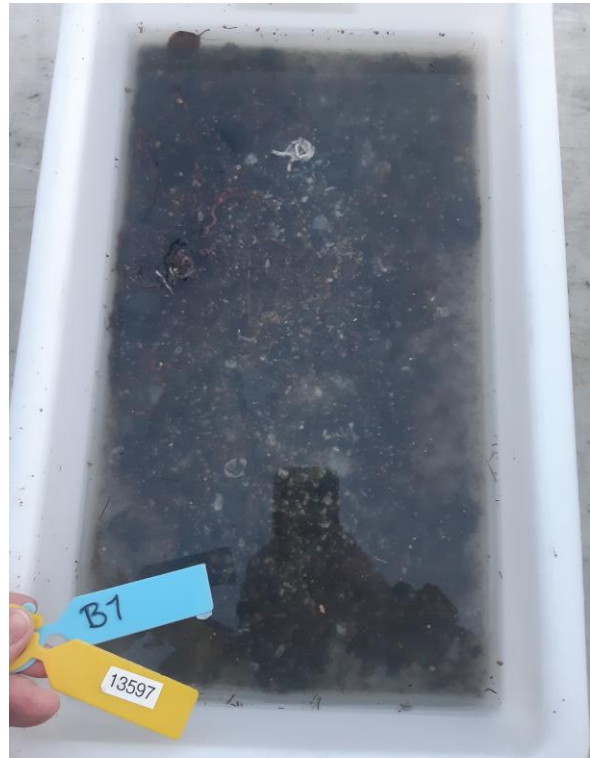
Bilder Stasjon 1

Prøvepunkt	Kommentar
1	Arter: Capitella capitata, Amphipoda sp. Mye fett, terrestrisk materiale, detritus
2	Arter: Capitella capitata For lite sediment til å måle pH/Eh, rester av anleggsrens
3	For lite sediment til å måle pH/Eh, rester av anleggsrens
4	Hugg 1: noe Beggiatoa sp. og for. Rester av anleggsrens, kiselrester, detritus
5	Arter: Ophryotrocha sp. G1- masse Ophryotrocha sp., en liten stein. pH/Eh ikke målt på grunn av slam og gass. Rester av anleggsrens, detritus
6	Arter: Amphipoda sp. Hugg 1 - Beggiatoa sp. på liten stein, rester av anleggsrens, detritus, terrestrisk materiale
8	Arter: Capitella capitata

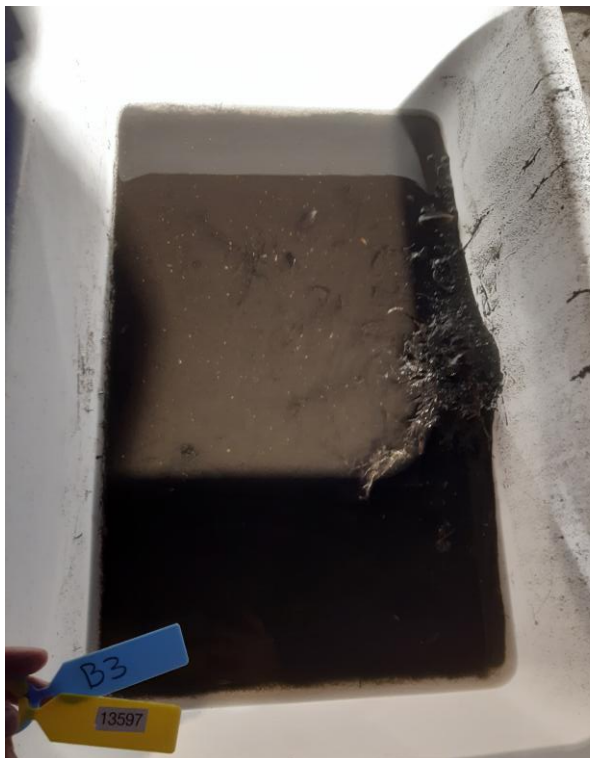
Bilder Stasjon 3

Mangler bilde av silt prøve.

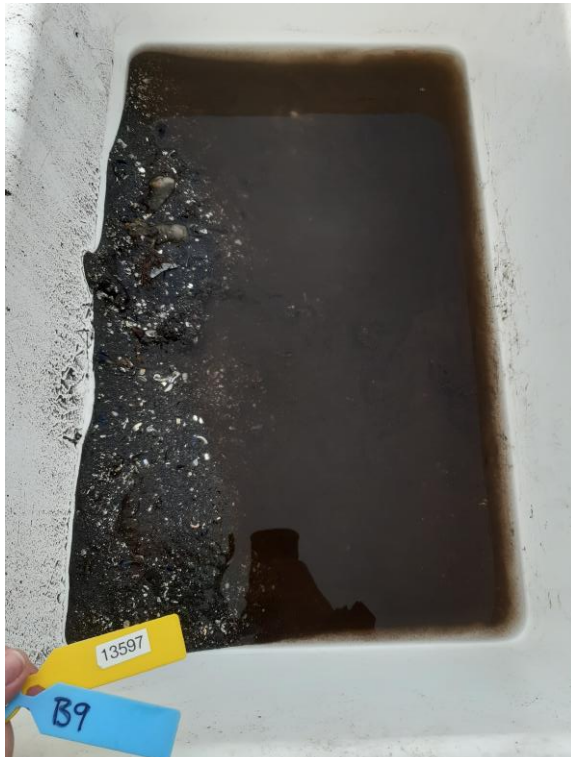
Bilder Stasjon 9

Prøvepunkt	Kommentar
9	Arter: Amphipoda sp., sjøpung Rester av anleggsrens, terrestrisk materiale
10	Arter: Amphipoda sp. Rester av anleggsrens, terrestrisk materiale, noe detritus
11	Hugg 2 - kun en stein. Prøve ikke silt, for lite sediment. Rester av anleggsrens

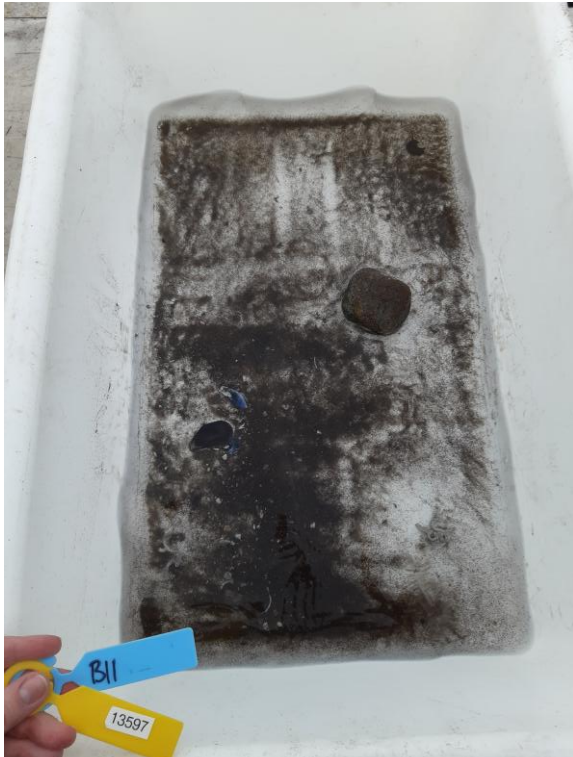
Bilder Stasjon 11

Lite sediment, prøve ikke silt

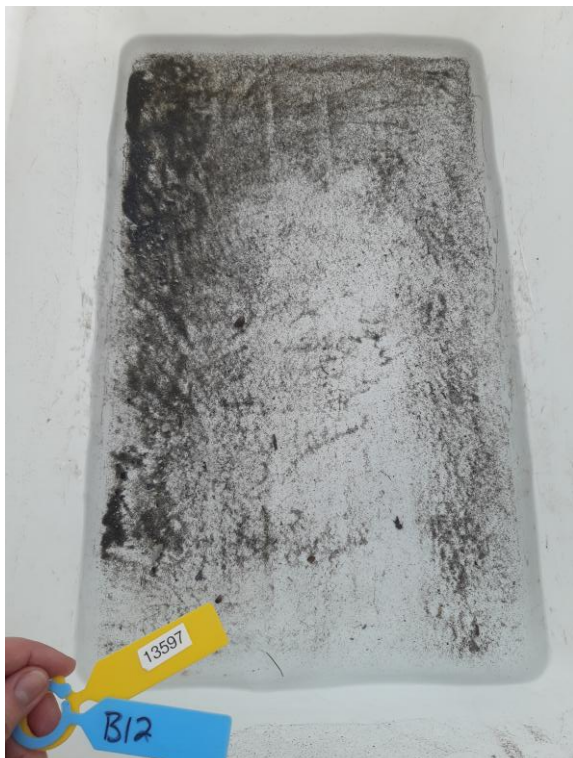
Bilder Stasjon 12

Lite sediment, prøve ikke silt

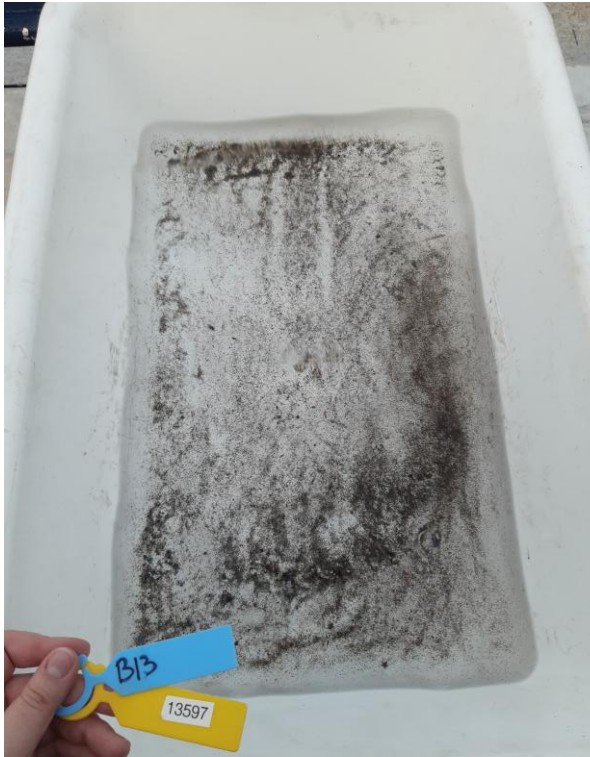
Bilder Stasjon 13

Lite sediment, prøve ikke silt

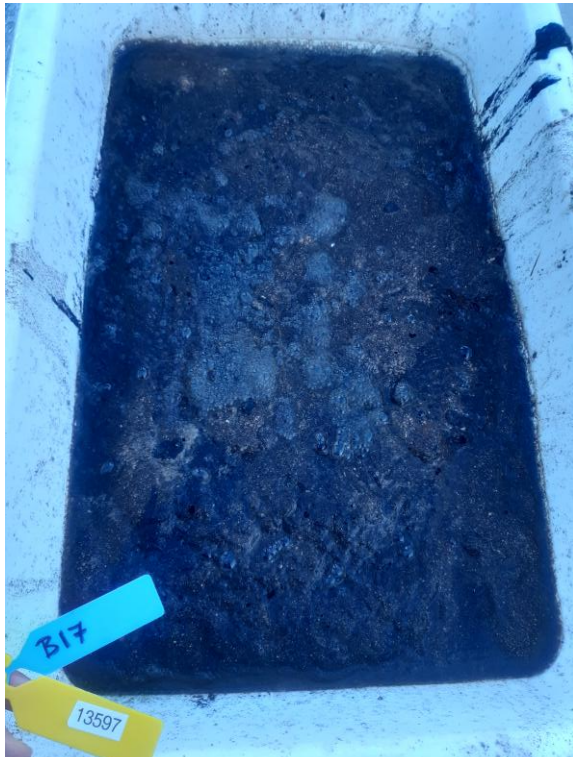
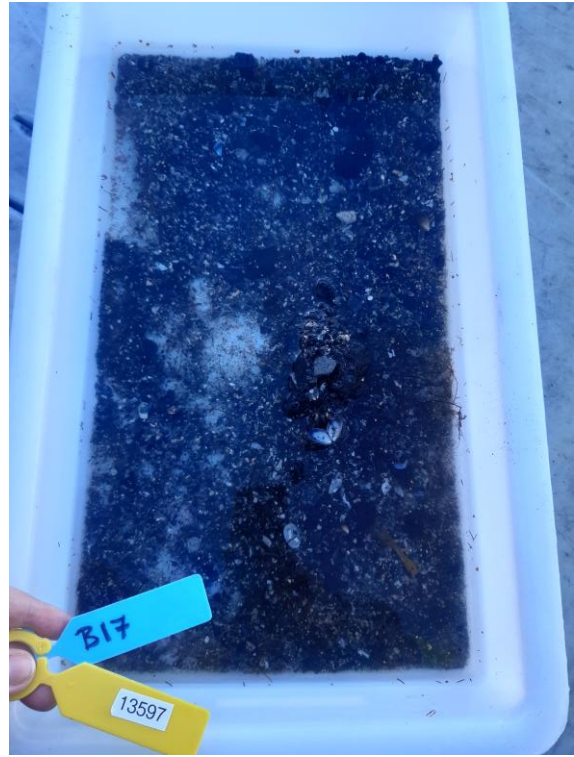
Bilder stasjon 17

Prøvepunkt	Kommentar
12	
13	
14	Arter: Amphipoda sp.
17	pH/Eh ikke målt på grunn av gass og slam, rester av anleggsrens
19	pH/Eh ikke målt grunnet slam og gass, rester av anleggsrens
21	Arter: Buccinidae Ikke nok sediment til å måle pH/Eh. Mye detritus, terrestrisk materiale, rester av anleggsrens
