B-undersøkelse for lokalitet NAUSTHOLMEN Ø (20475)

Lokalitetstilstand 1

B-undersøkelse ved Naustholmen Ø i Lurøy kommune, april 2025

Etter Norsk Standard NS 9410: 2016

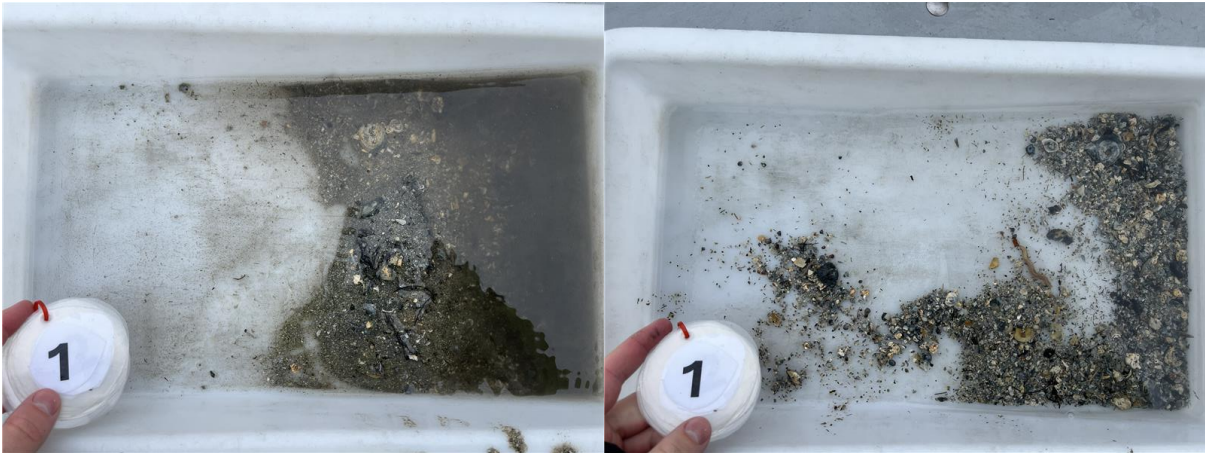
Figur 6: Bilder som viser sedimentet fra stasjon 1 før og etter siling. Sedimentet besto av silt og sand på fjellbunn. Foto: Aqua Kompetanse AS.

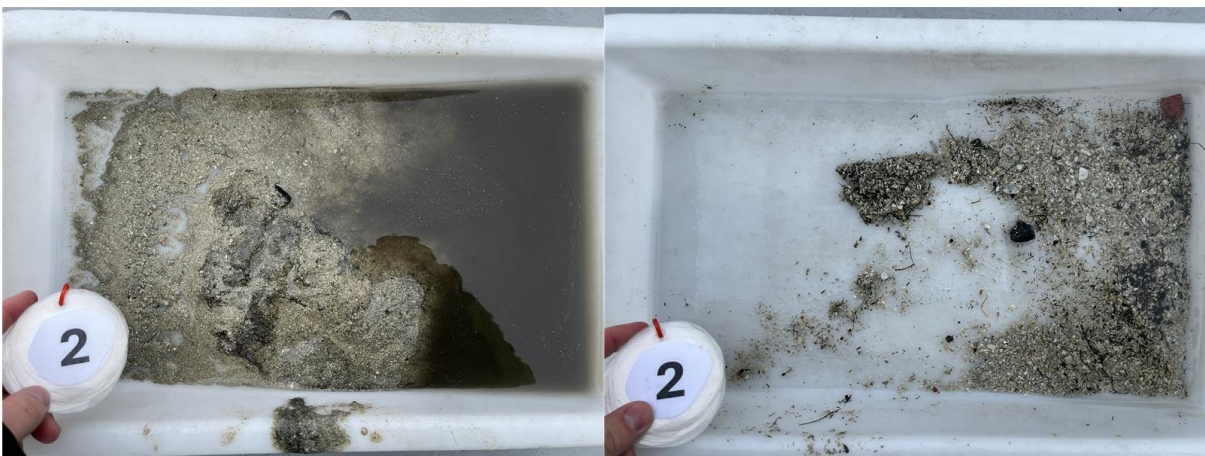
Figur 7: Bilder som viser sedimentet fra stasjon 2 før og etter siling. Sedimentet besto av sand, skjellsand og silt. Foto: Aqua Kompetanse AS.

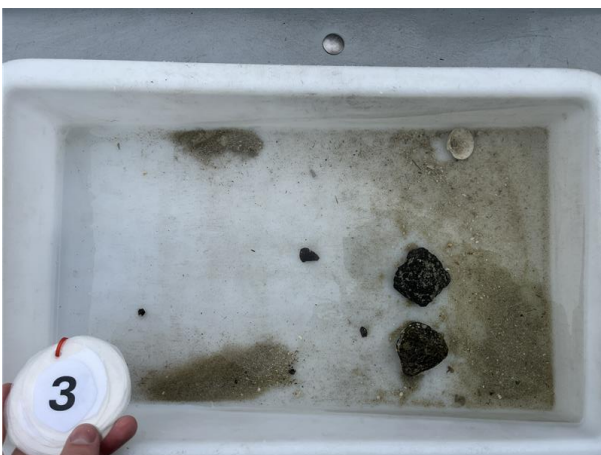
Figur 8: Bilde som viser sedimentet fra stasjon 3. Sedimentet besto av sand på steinbunn. Foto: Aqua Kompetanse AS.

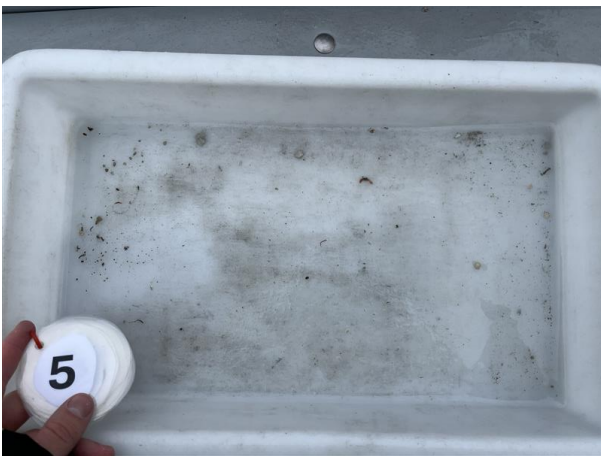
Figur 10: Bilde som viser sedimentet fra stasjon 5. Stasjonen ble registrert som fjellbunn. Foto: Aqua Kompetanse AS.

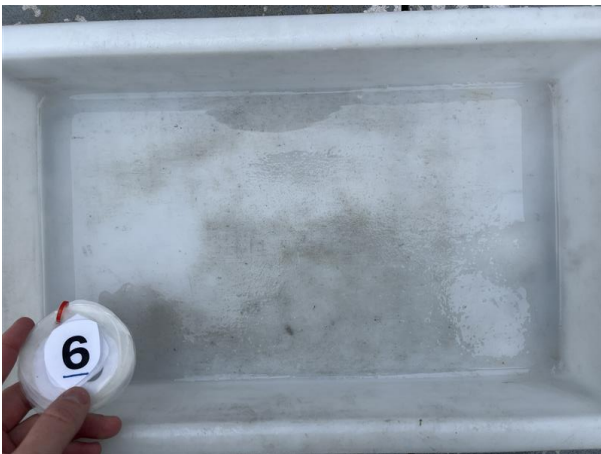
Figur 11: Bilde som viser sedimentet fra stasjon 6. Stasjonen ble registrert som fjellbunn. Foto: Aqua Kompetanse AS.

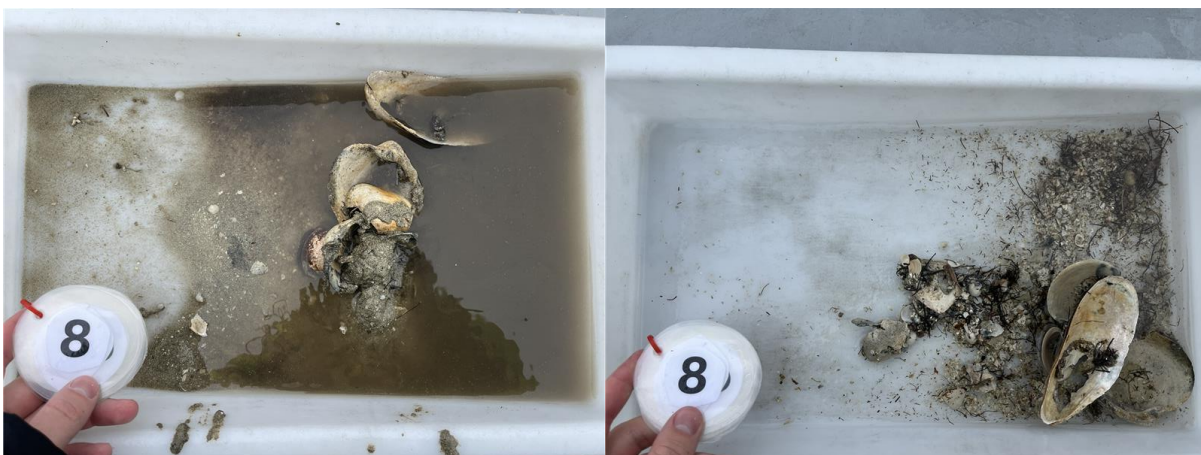
Figur 13: Bilder som viser sedimentet fra stasjon 8 før og etter siling. Sedimentet besto av sand, skjellsand og silt. Foto: Aqua Kompetanse AS.
