B-undersøkelse for lokalitet ULØYBUKT (10726)

Lokalitetstilstand 3

Rapport ID 15341

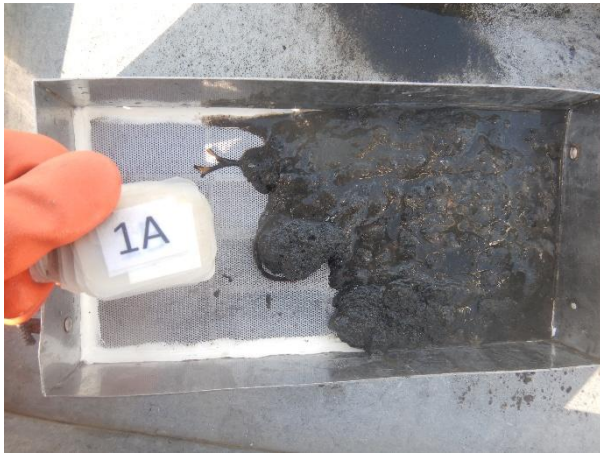
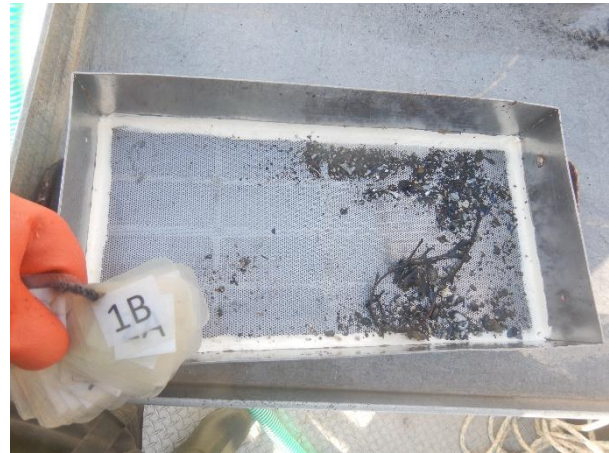
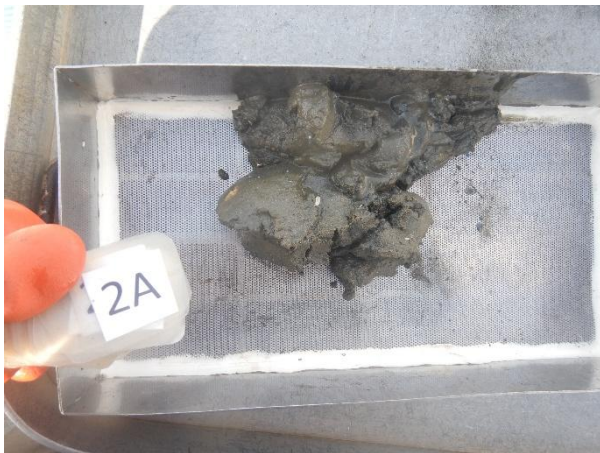
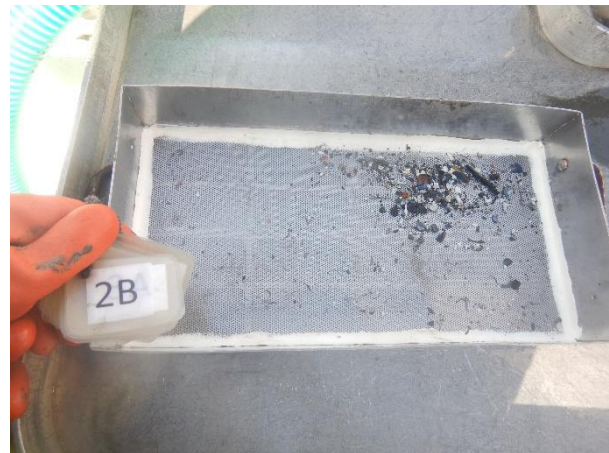
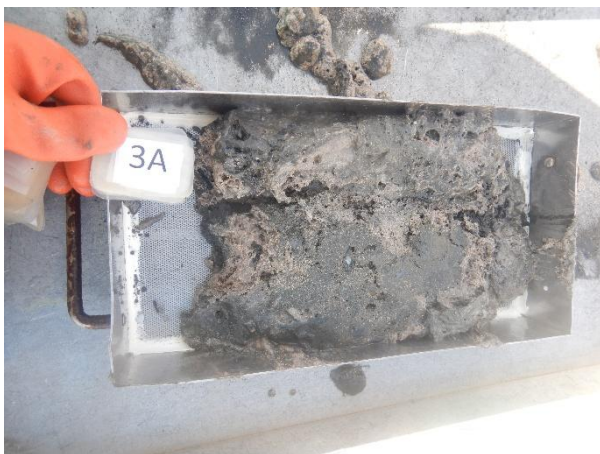
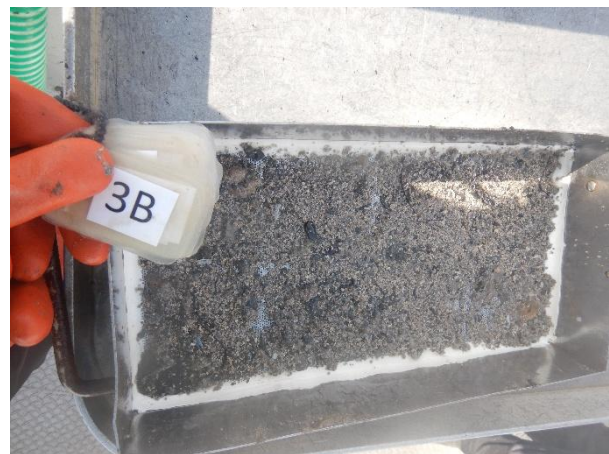
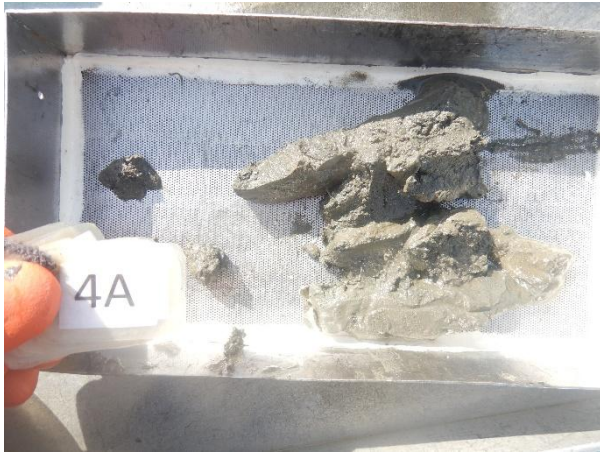
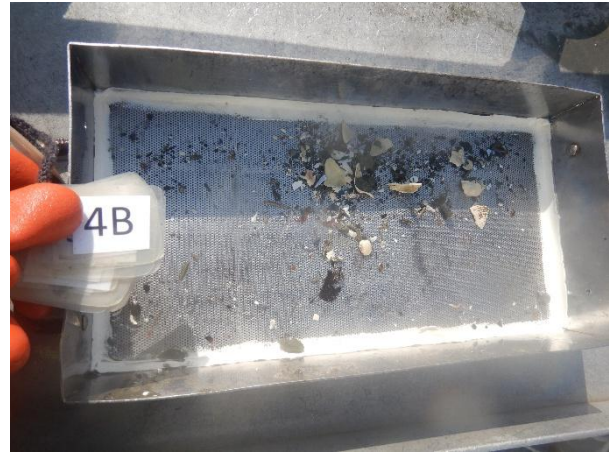
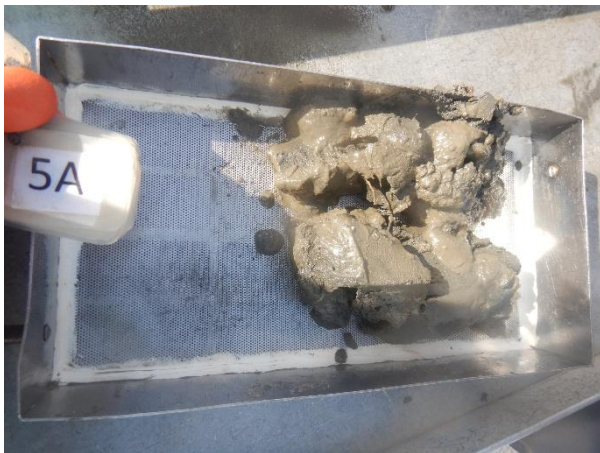
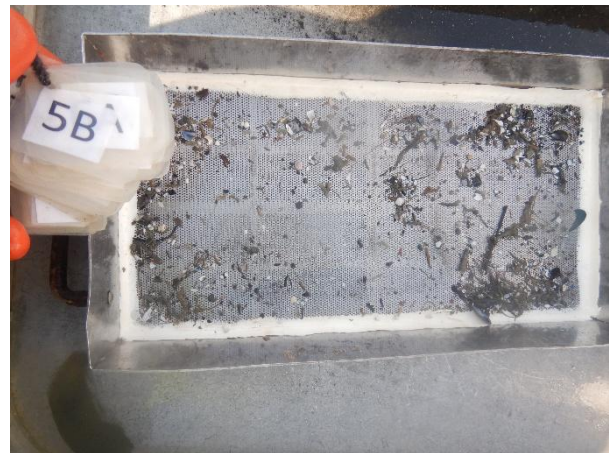
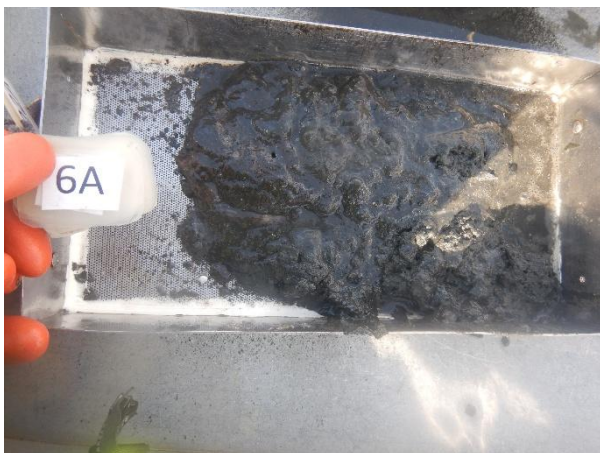
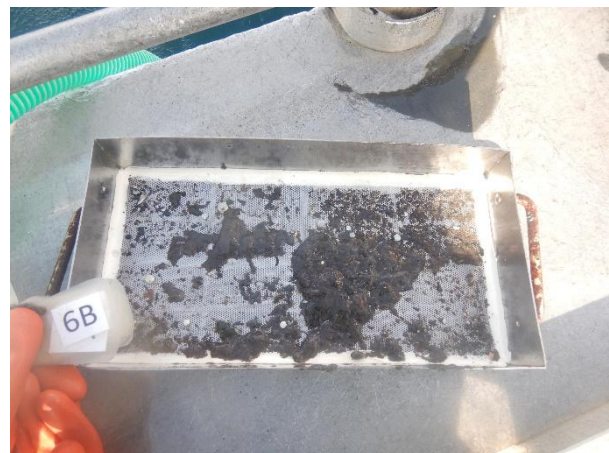
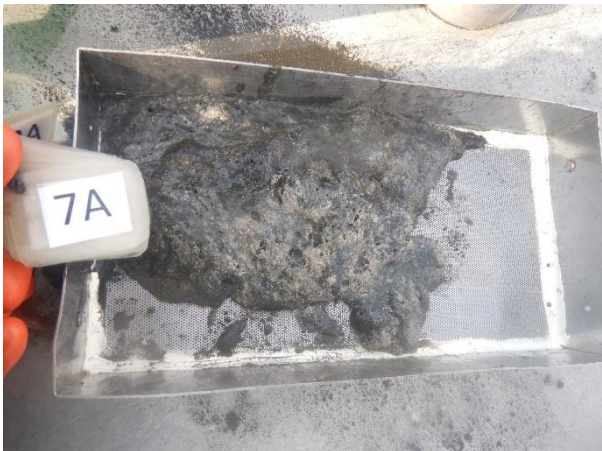
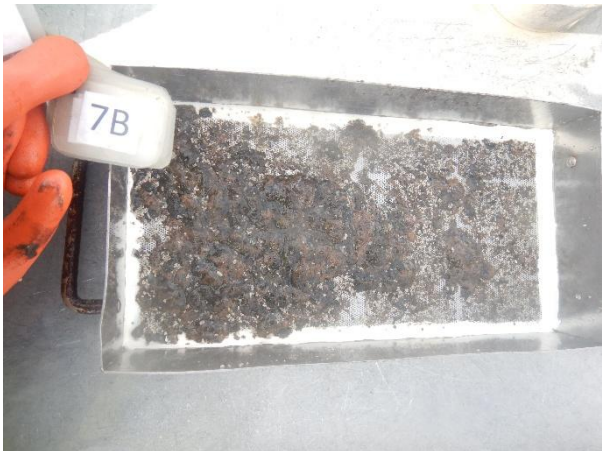
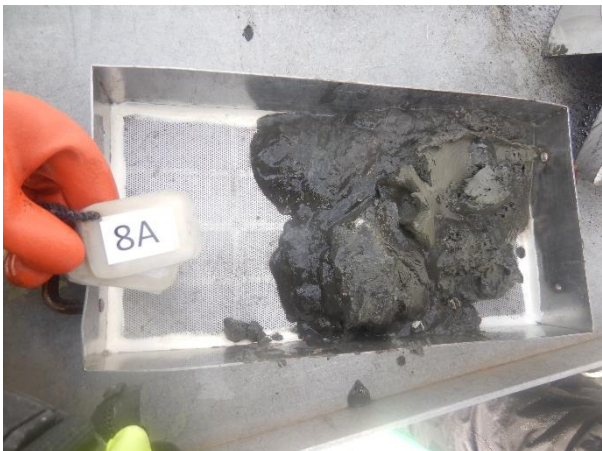
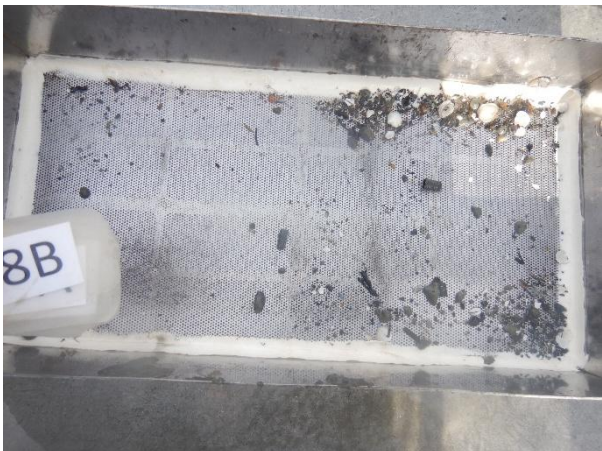
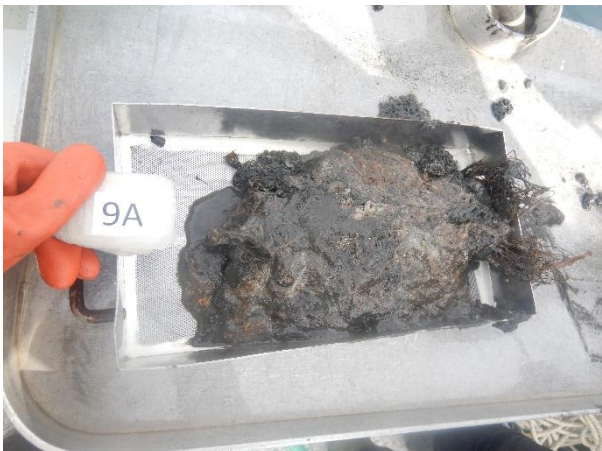
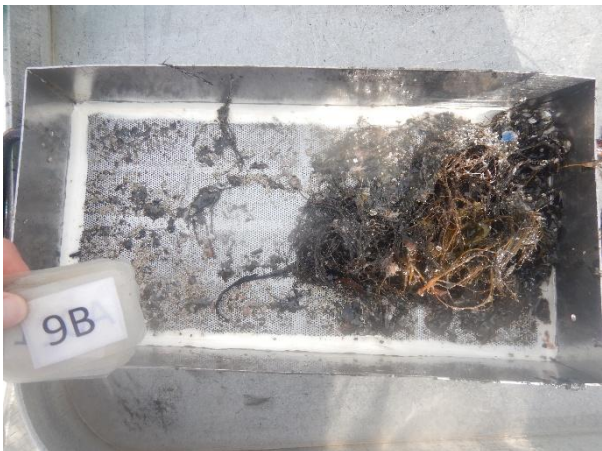
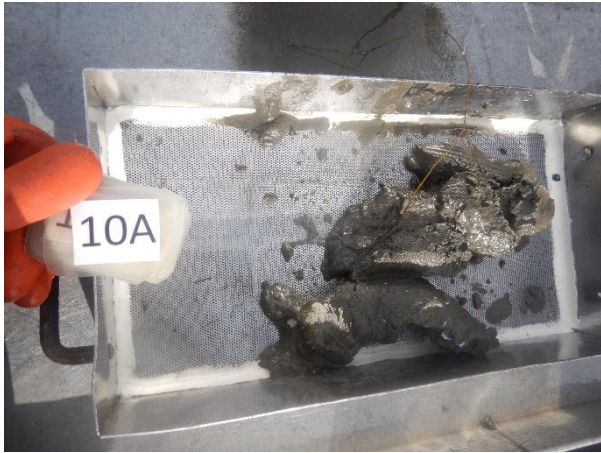
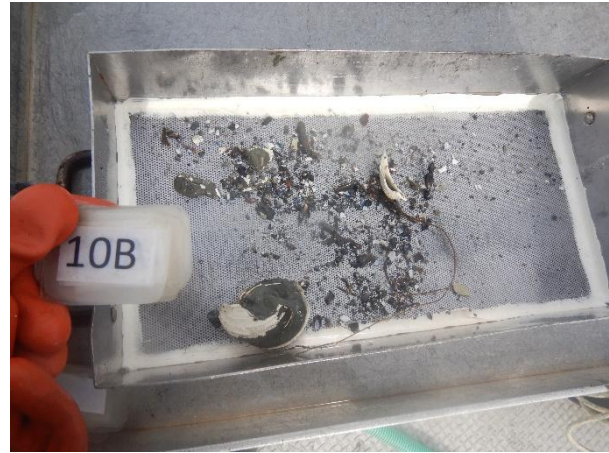
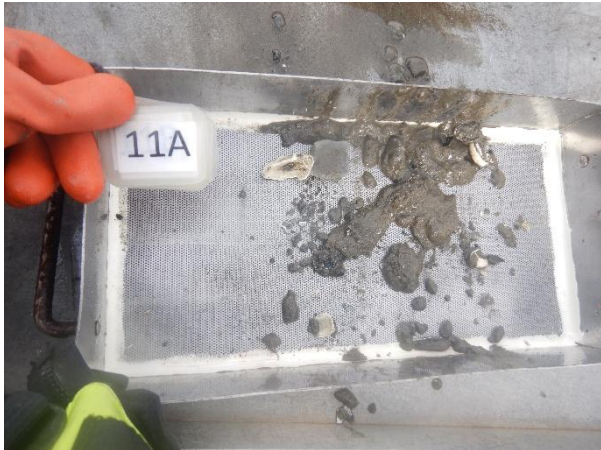
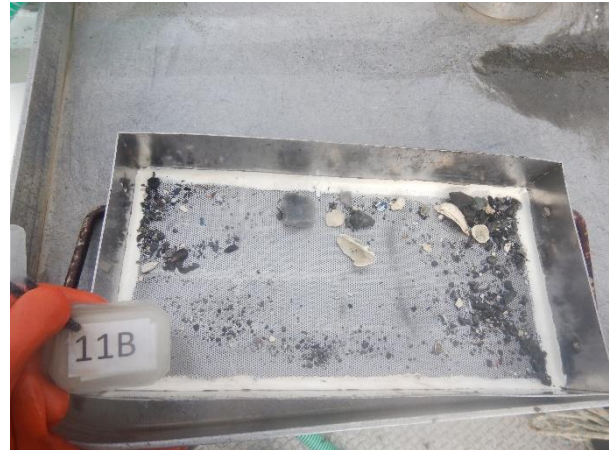
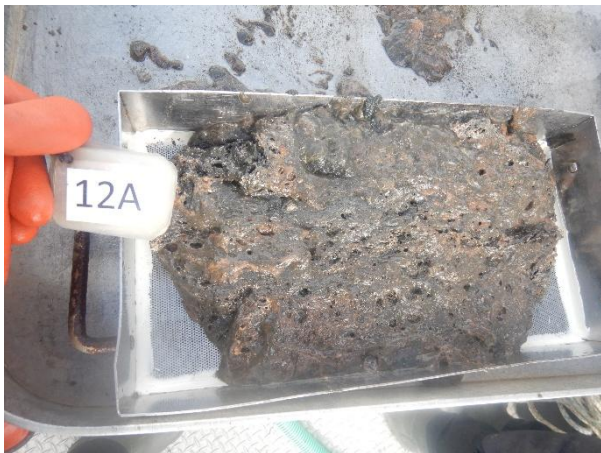
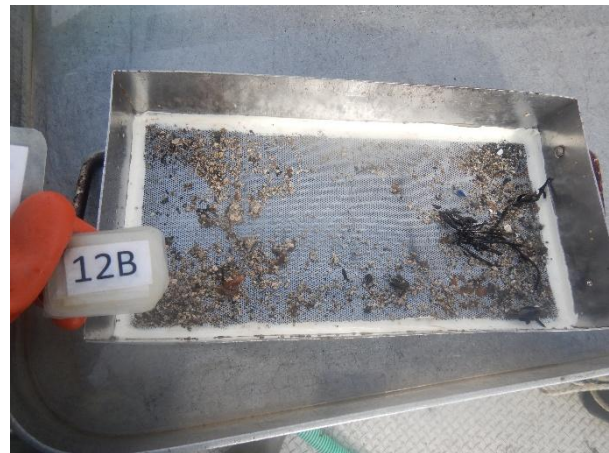
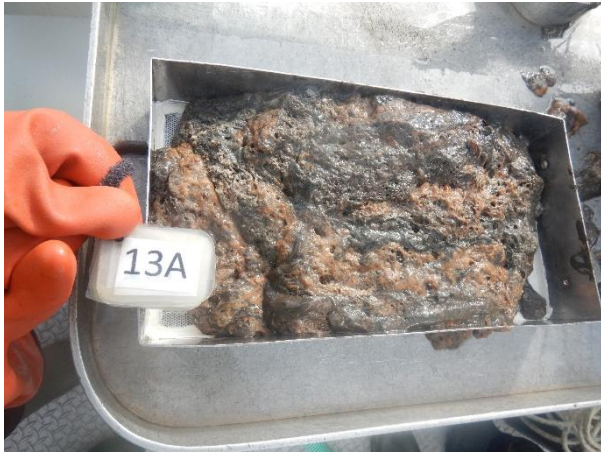
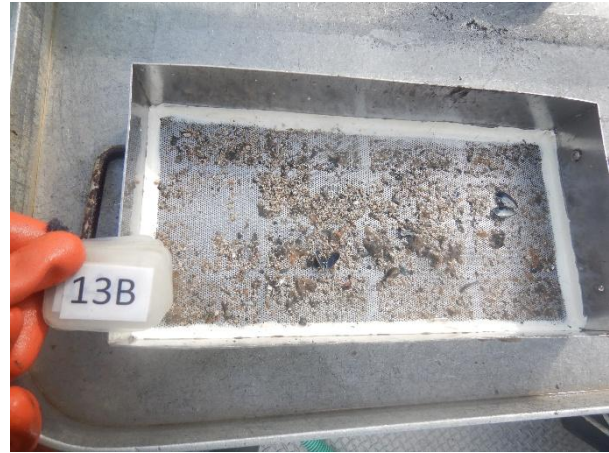
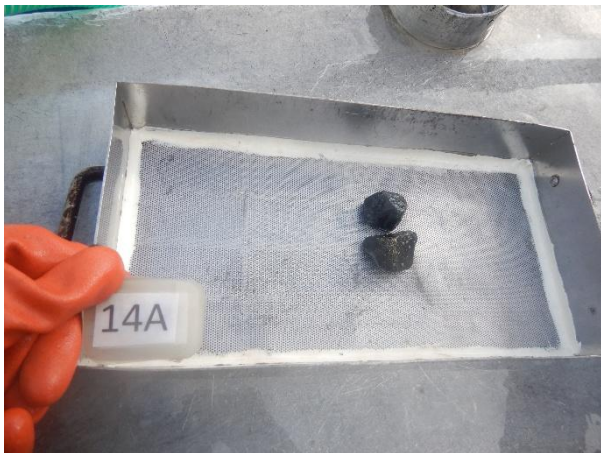
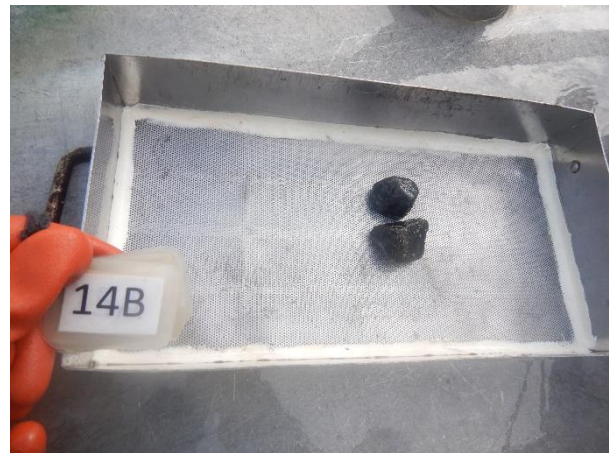
Vedlegg – Bilder fra prøvestasjoner

Prøvepunkt	Kommentar
1	
2	
3	Kun slam i grabb
4	
5	
6	Slam
7	Slam
8	
9	Slam og tang

Prøvepunkt	Kommentar
11	
12	Slam
13	Slam
14

Bilder nedenfor viser sediment (A) og ferdig vasket prøve (B) ved stasjonene.
