B-undersøkelse for lokalitet TEKSMONA (29776)

Lokalitetstilstand 1

Rapport ID 15342

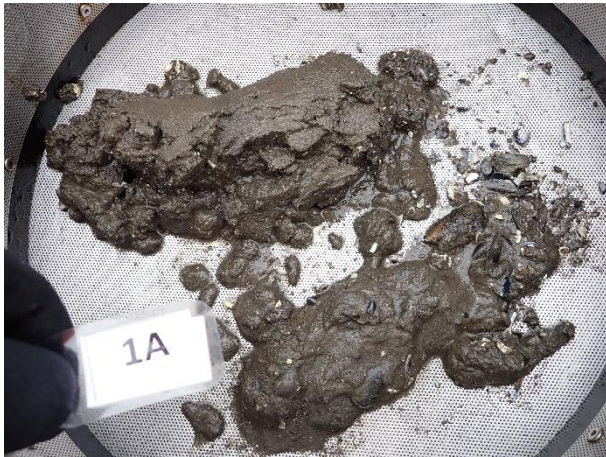
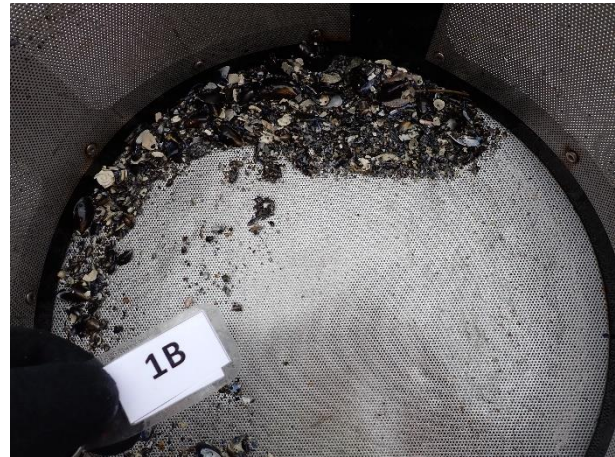
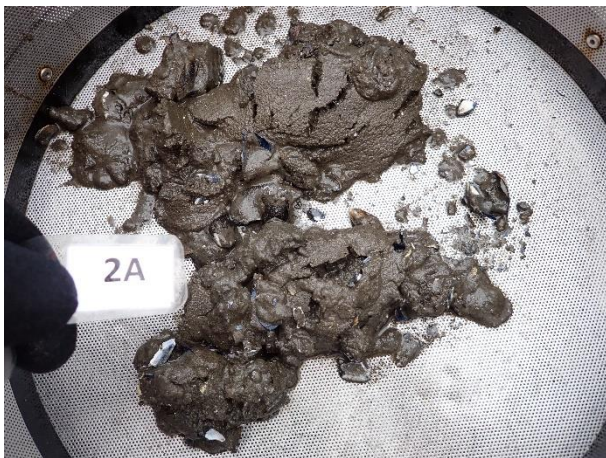
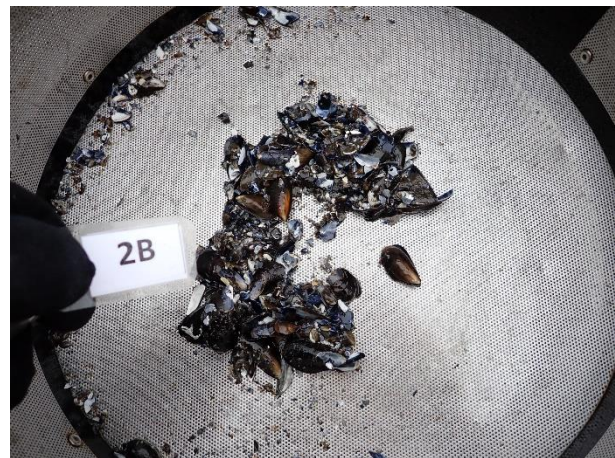
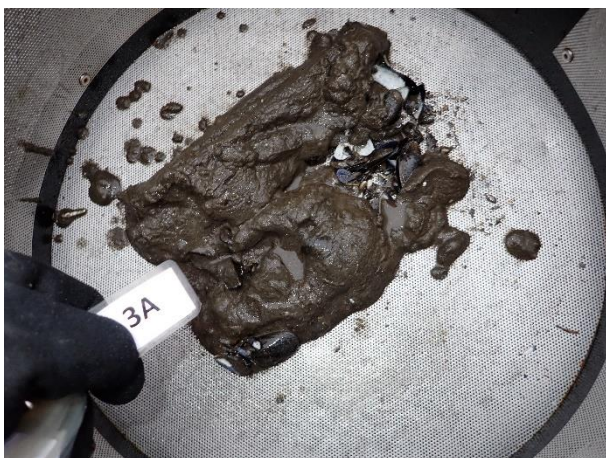
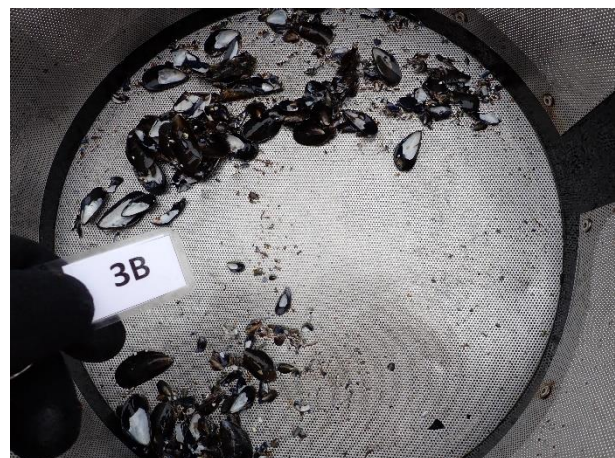
Vedlegg – Bilder fra prøvestasjoner

Bilder nedenfor viser sediment (A) og ferdig vasket prøve (B) ved stasjonene.
