B-undersøkelse for lokalitet GANGDAL (12078)

Lokalitetstilstand 1

Rapport ID 15344

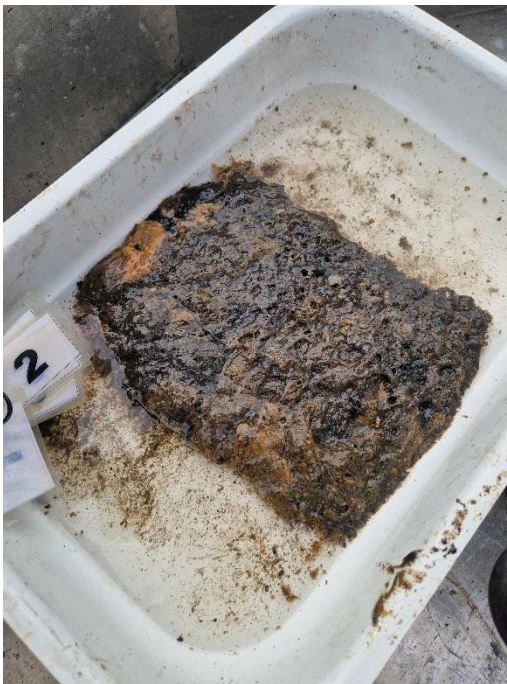
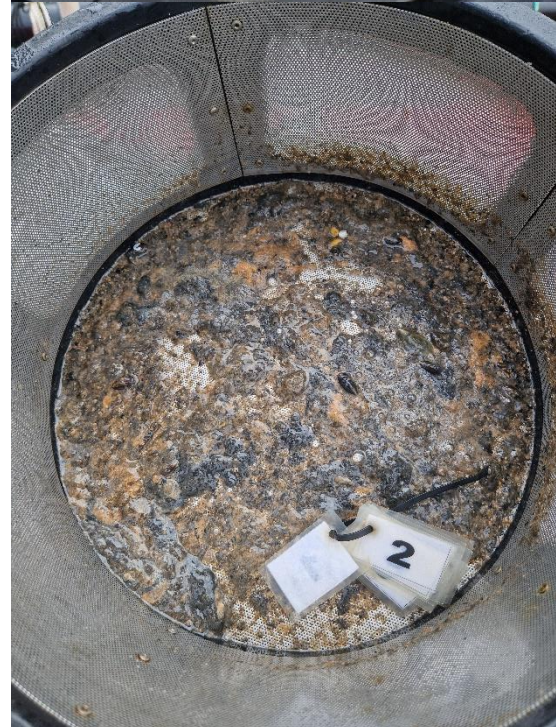
B2

Prøvepunkt	Kommentar
1	
2	Grabbugg hovedsakelig bestående av slam.
3	Noe sediment, men under 2 cm, for lite for pH/Eh.
4	
5	Under 2 cm sediment, for lite til pH/Eh.
6	
7	Skjell: Thyrasira
8	Skjell: Thyrasira
9	
10	Under 2 cm sediment, for lite til måling av pH/Eh.

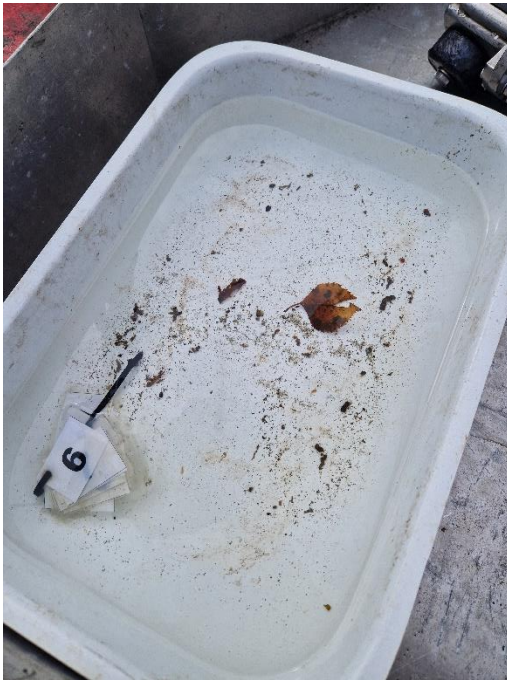
B6 ikke siktet.

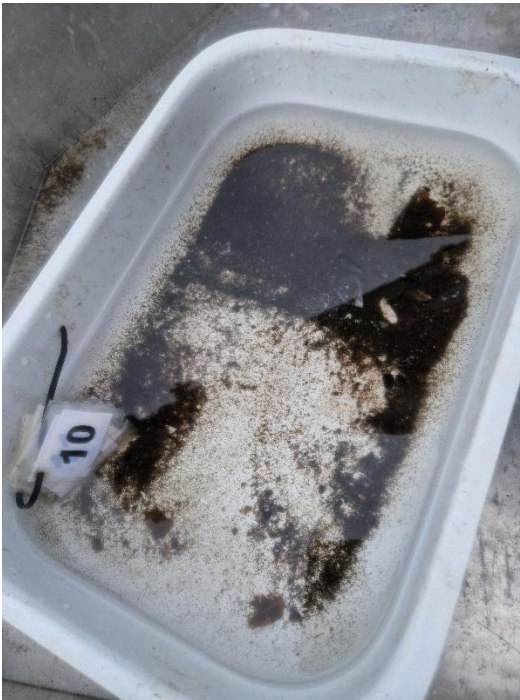
B10

Mangler siktet bilde.

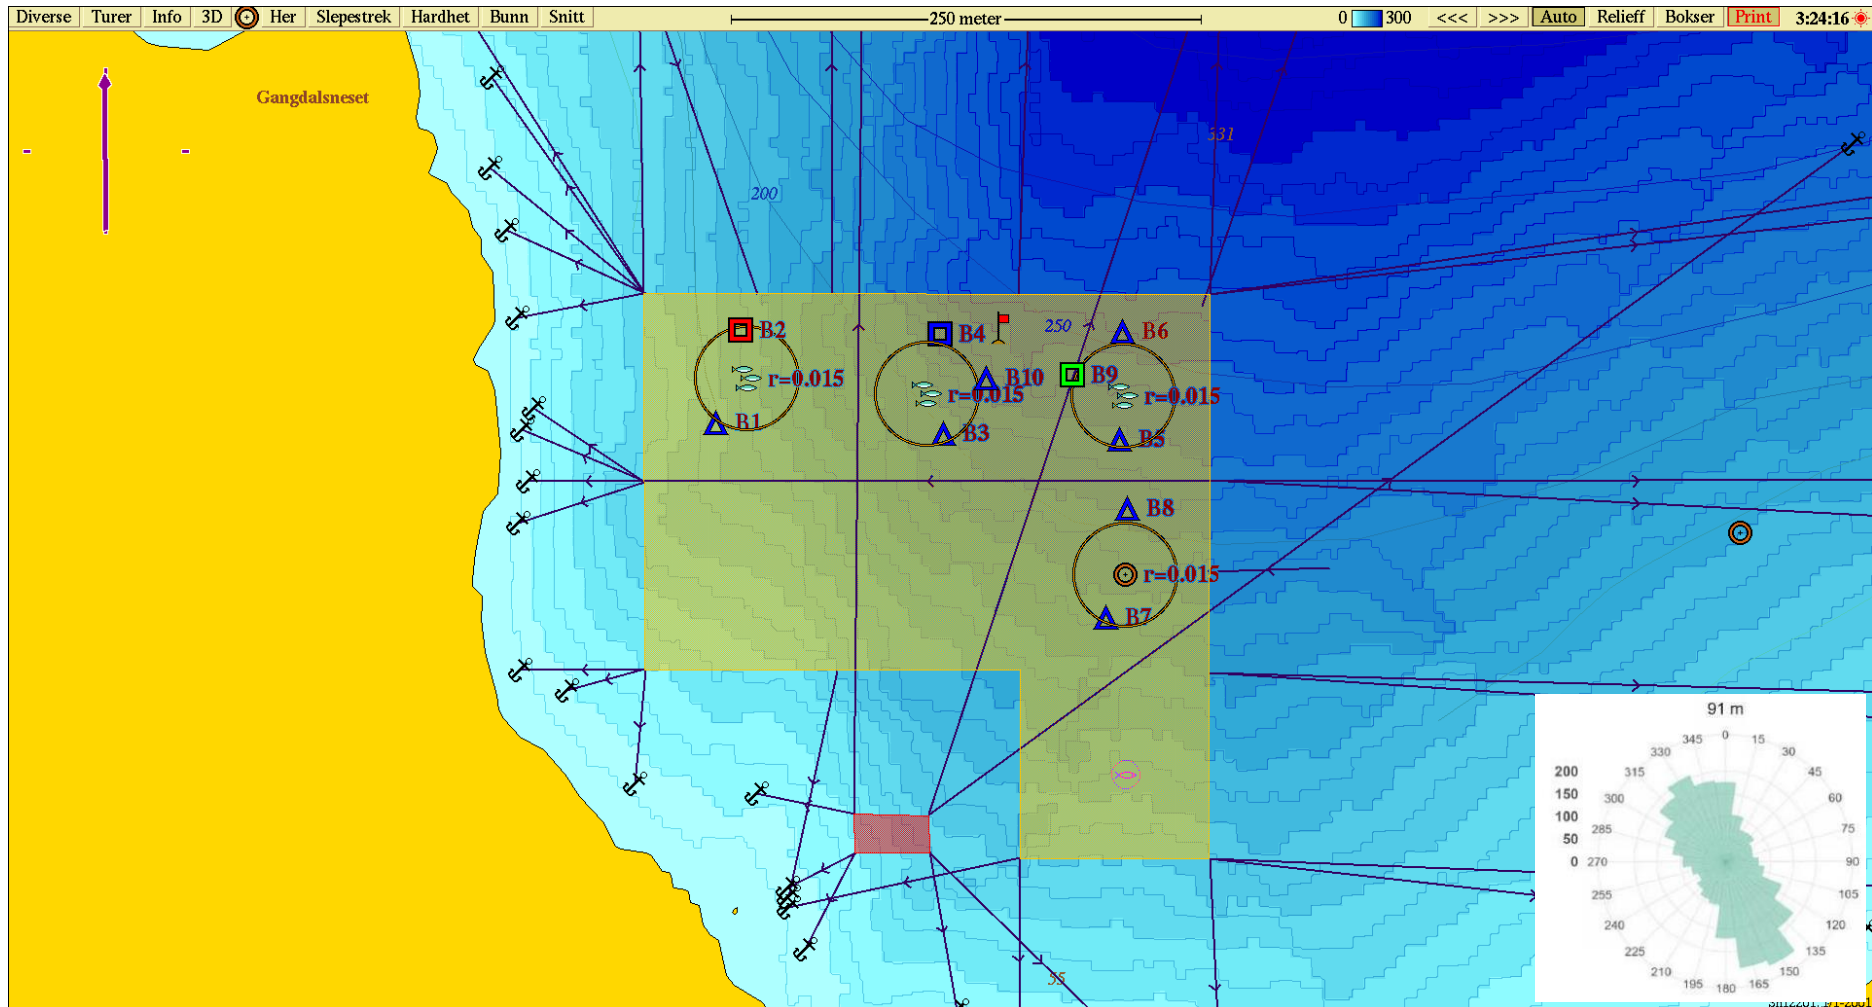
Figur 2 Oversiktskart med plasseringen av lokalitet Gangdal med ramme og prøvestasjoner for B-undersøkelsen. Firkanter og trekanter viser stasjoner for B-undersøkelsen, der firkant er bløtbunnsstasjoner og trekant er hardbunnsstasjoner. Farger indikerer tilstand til individuelle stasjoner. Spredningsstrøm (gjennomsnittlig vannforflytning, $m^3/m^2/d$) viser størst vannforflytning mot sørøst, men med en betydelig returstrøm mot nordvest (STIM rapport 18-2024). Kartet er nordlig orientert. Kartkilde: Olex

Stasjonsopplysninger	<p>Det ble undersøkt 10 stasjoner ut fra en MTB på 1560 tonn. Plasseringen av stasjonene ble gjenbrukt fra forrige undersøkelse (utført av STIM 13.06. 2024). Anleggsplasseringen ved undersøkelsene gjennomført i 2025 og 2024 ligger lengre nord sammenlignet med det tidligere stalanlegget ved lokaliteten.</p>
Resultat før strømmålinger	<p>Strømmålinger fra området viser en hovedstrømrretning av spredningsstrømmen går innover i fjorden med størst vannfluks mot sørøst, og en nesten like stor returstrøm mot nordvest (STIM Rapport 18-2024).</p>

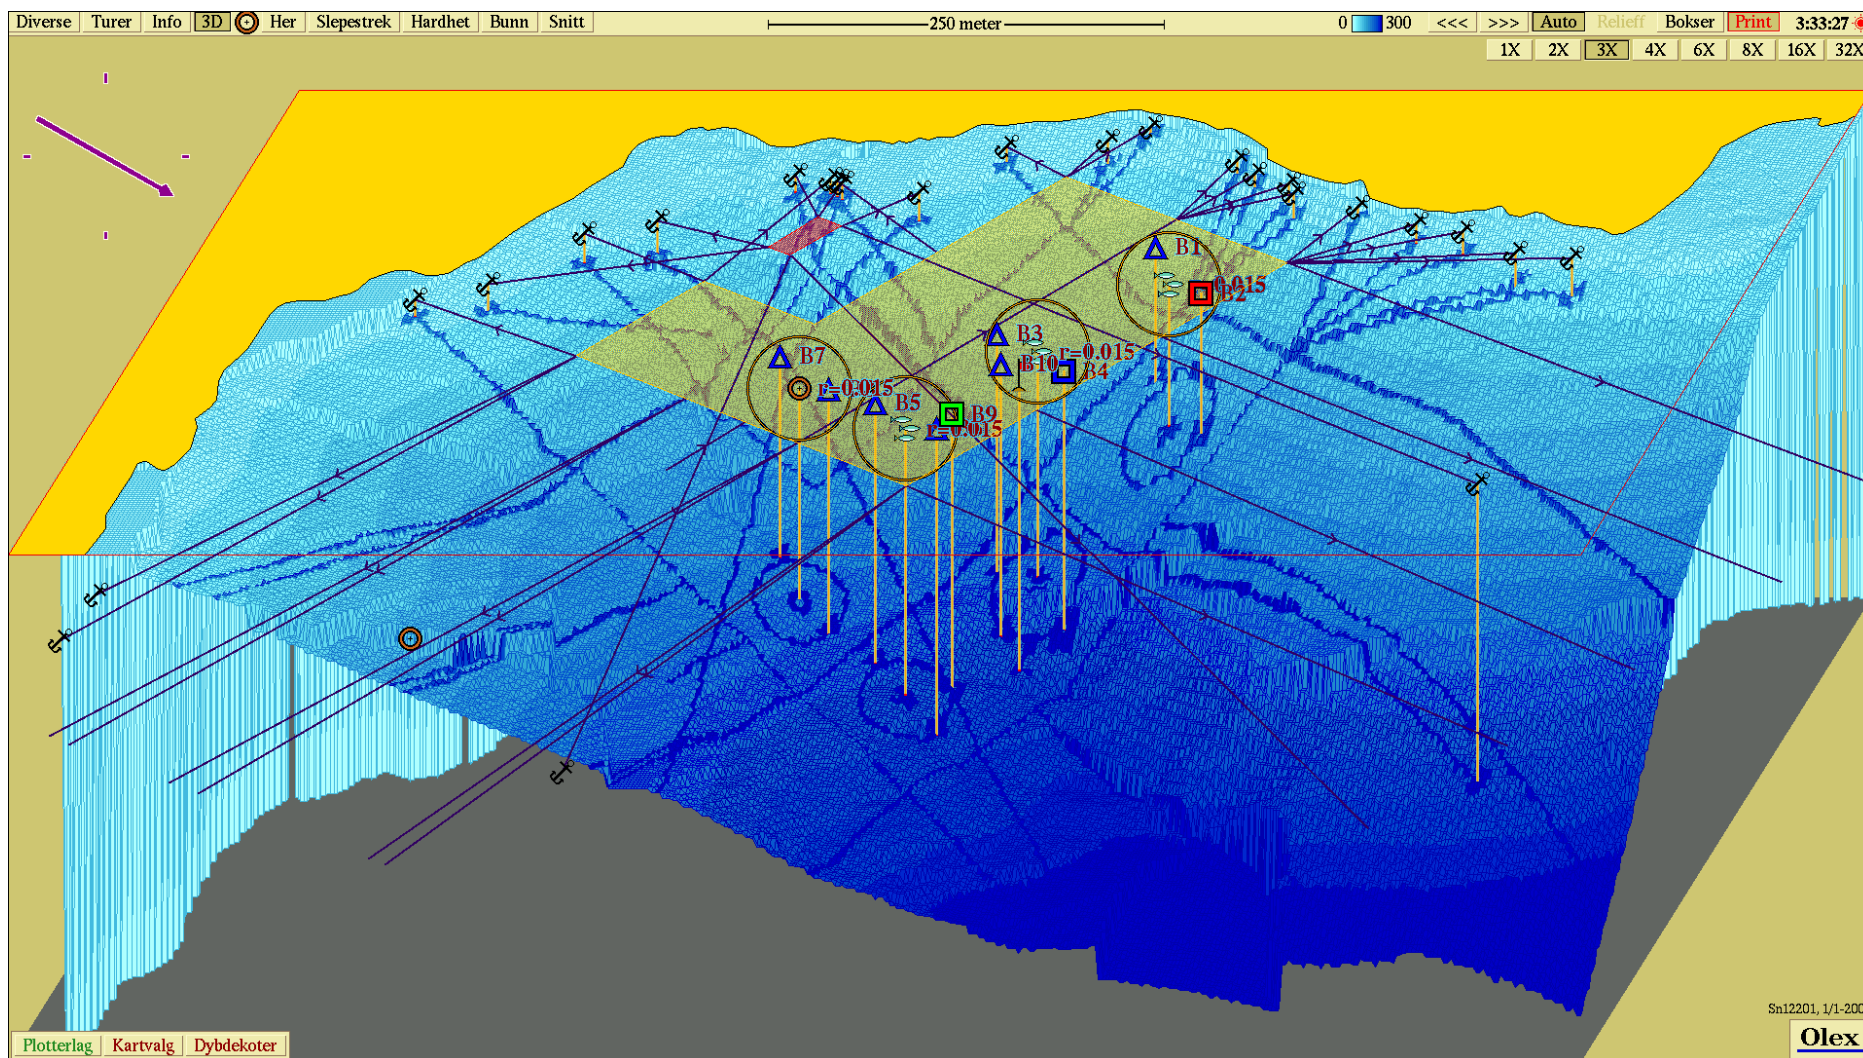
Figur 3 Tredimensjonalt kart med integrede prøvestasjoner fra B-undersøkelsen. Farger indikerer tilstand til individuelle stasjoner. Kartet er sørøstlig orientert. Kartkilde: Olex

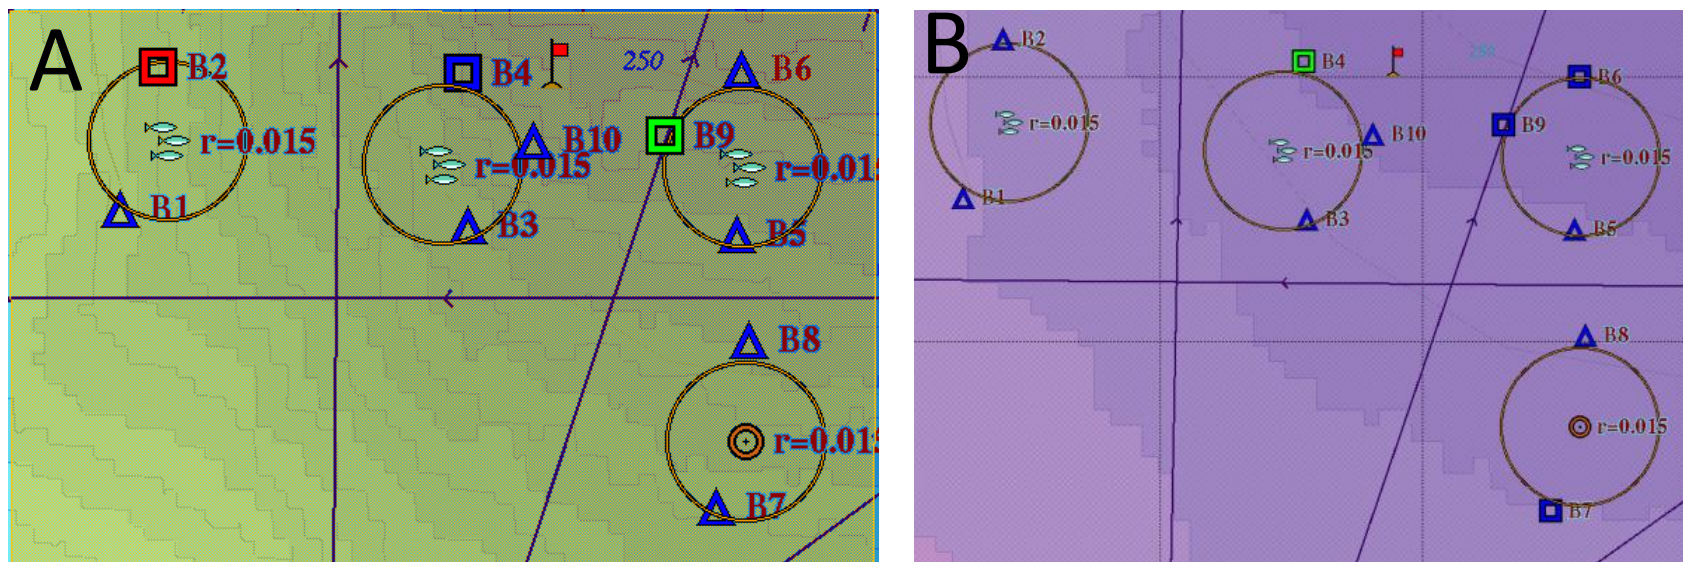
Figur 4 Sammenligning av tilstand på stasjonene ved nåværende undersøkelse (A) og undersøkelsen i juni 2024 (B). Farger indikerer tilstand til individuelle stasjoner. Kartkilde: Olex
