# **B-undersøkelse for lokalitet FLOTENESET (21335)**

**Lokalitetstilstand 2**

Rapport ID 15362

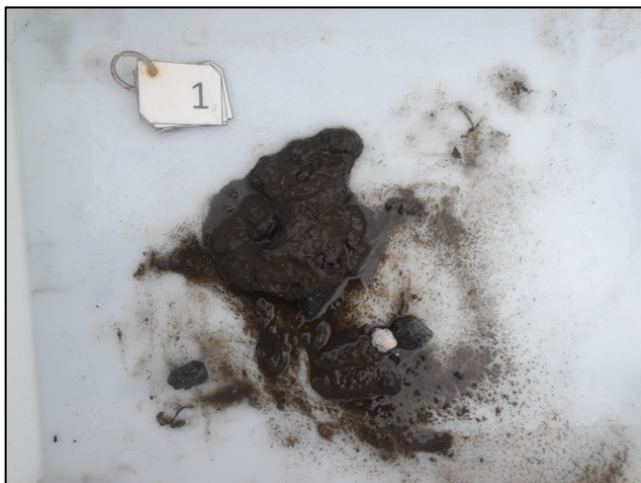
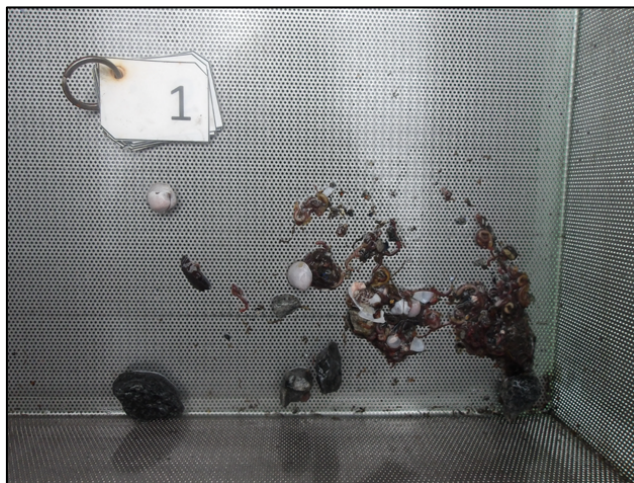
### Prøvepunkt 1

Prøvepunkt	Kommentar
1	For lite sediment i første hugg.
2	Blåskjellrester.
3	
4	
5	Terrestrisk materiale og noe blåskjellrester.
6	Blåskjellrester.
7	Terrestrisk materiale. For lite sediment i første hugg.
8	Prøven inneholdt organisk materiale og spor av sand og silt.
9	For lite sediment i første hugg.

Figur 7. Bilder av sedimentet hentet opp fra prøvepunkt 1. Uvasket prøve til venstre og vasket/siltet prøve til høyre.

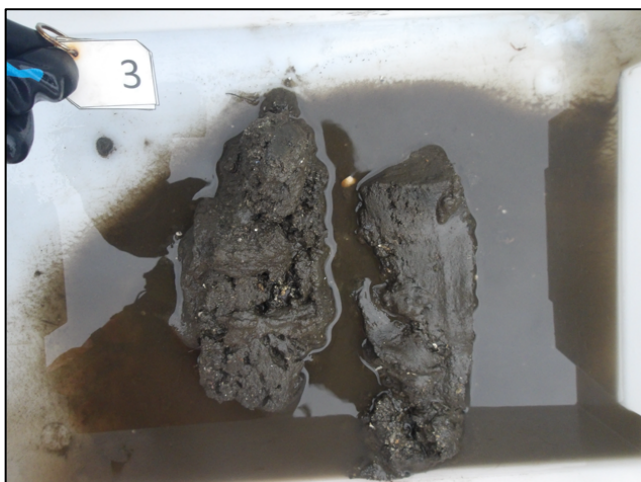
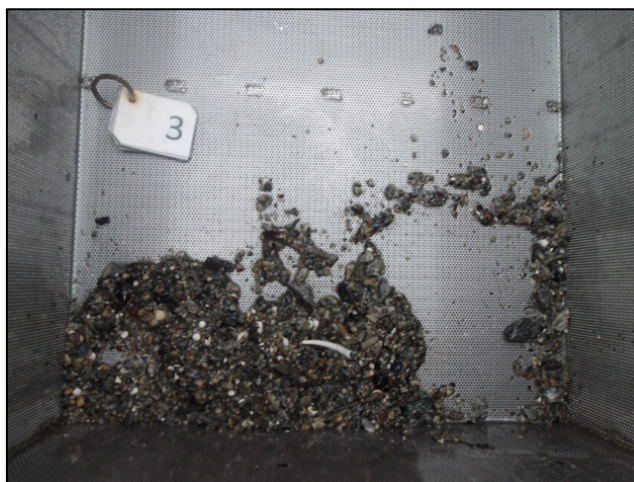
### Prøvepunkt 3

Figur 9. Bilder av sedimentet hentet opp fra prøvepunkt 3. Uvasket prøve til venstre og vasket/siltet prøve til høyre.

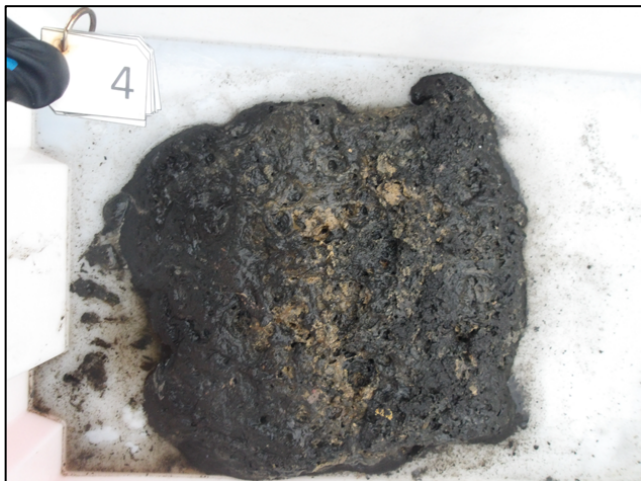
#### Prøvepunkt 4

Figur 10. Bilder av sedimentet hentet opp fra prøvepunkt 4.

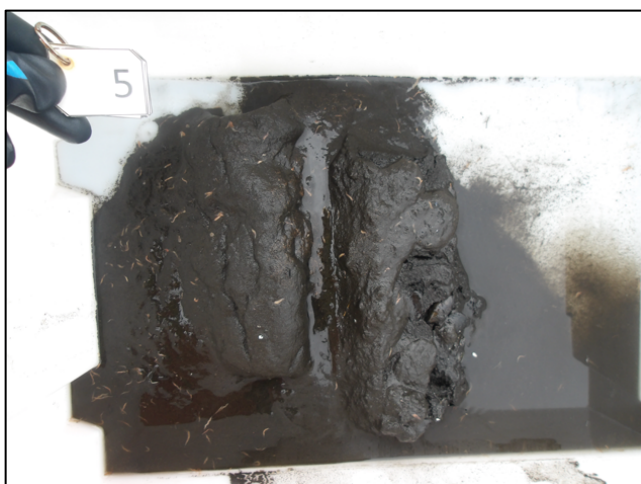
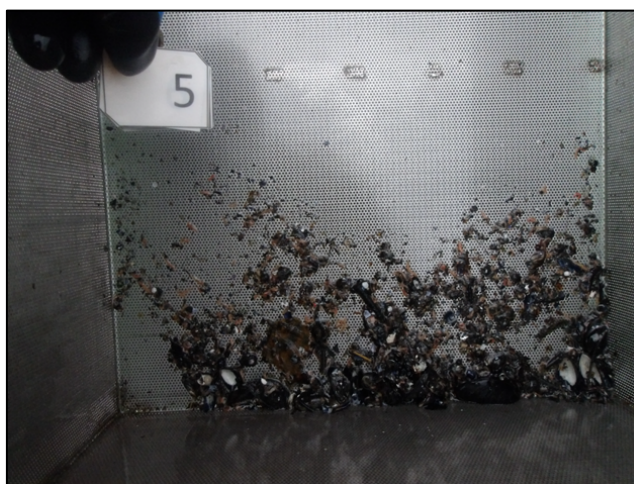
#### Prøvepunkt 5

Figur 11. Bilder av sedimentet hentet opp fra prøvepunkt 5. Uvasket prøve til venstre og vasket/silt prøve til høyre.

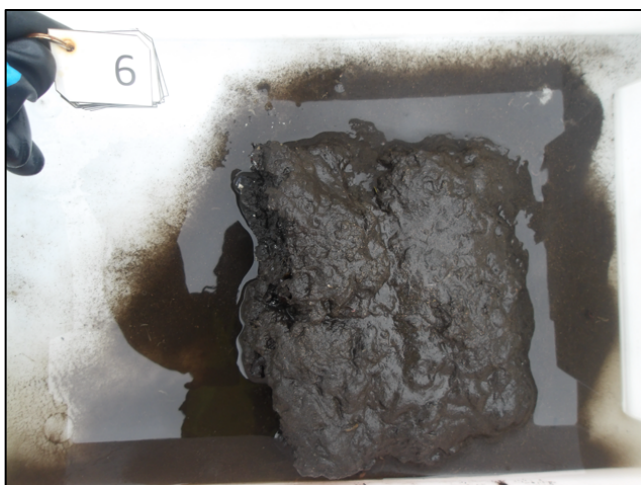
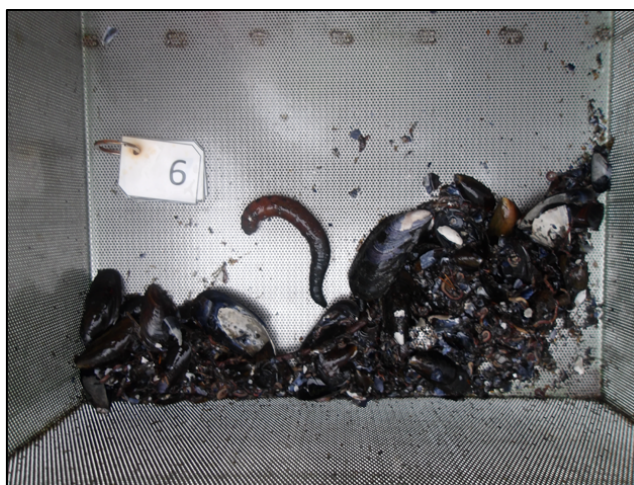
#### Prøvepunkt 6

Figur 12. Bilder av sedimentet hentet opp fra prøvepunkt 6. Uvasket prøve til venstre og vasket/silt prøve til høyre.

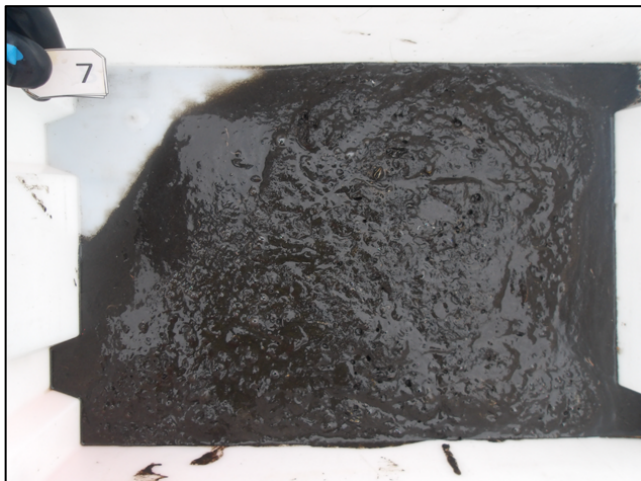
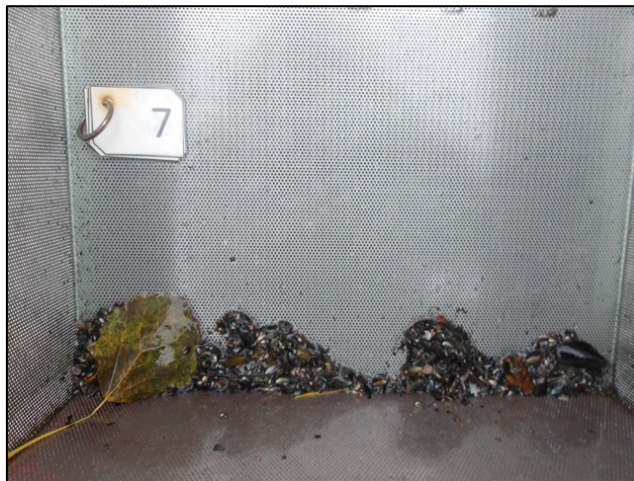
### Prøvepunkt 7

Figur 13. Bilder av sedimentet hentet opp fra prøvepunkt 7. Uvasket prøve til venstre og vasket/siltet prøve til høyre.

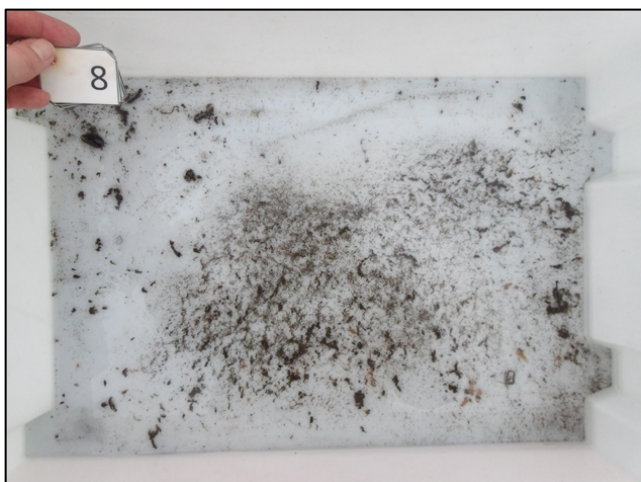
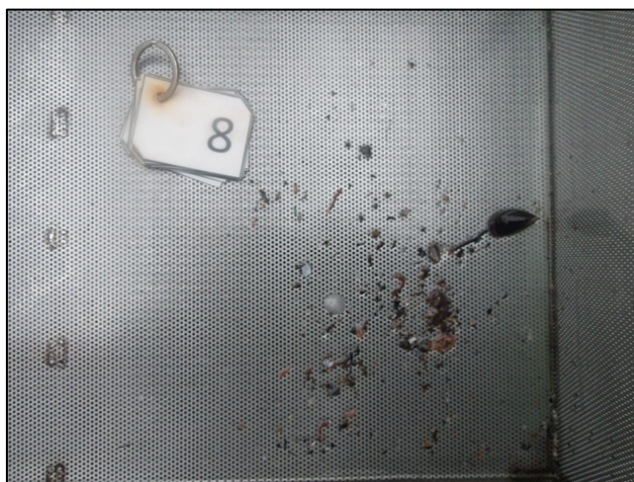
### Prøvepunkt 8

Figur 14. Bilder av sedimentet hentet opp fra prøvepunkt 8. Uvasket prøve til venstre og vasket/siltet prøve til høyre.

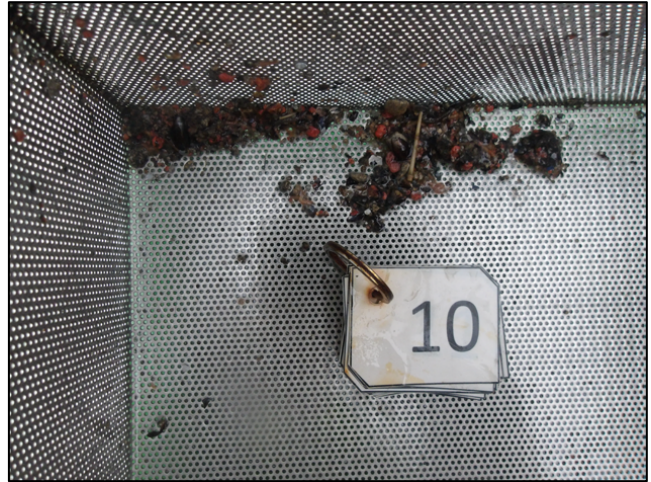
**Prøvepunkt 10**

Prøvepunkt	Kommentar
10	For lite sediment i første hugg.

**Figur 16.** Bilder av sedimentet hentet opp fra prøvepunkt 10. Uvasket prøve til venstre og vasket/silt prøve til høyre.
