# **B-undersøkelse for lokalitet MYRLANDSHAUG (11332)**

**Lokalitetstilstand 1**

Rapport ID 15364

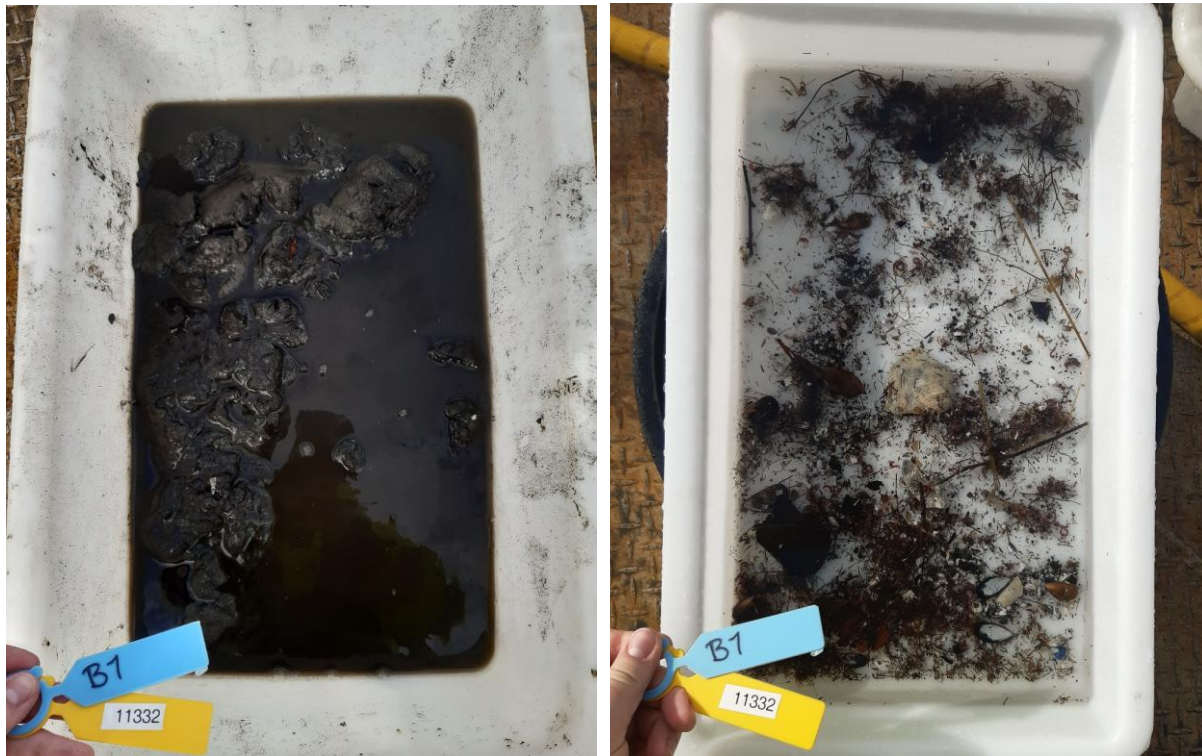
### Bilder Stasjon 1

Prøvepunkt	Kommentar
1	Arter: Capitella capitata Terrestrisk materiale, detritus, rester av anleggsgrens, ryggvirvel av fisk, litt fett
2	Arter: Capitella capitata Detritus, rester av anleggsgrens, terrestrisk materiale, noe fett
3	Arter: Capitella capitata Detritus, rester av anleggsgrens
4	Arter: Capitella capitata Rester av anleggsgrens, detritus
5	Arter: Capitella capitata, Thyasira sp. Detritus, rester av anleggsgrens, terrestrisk materiale

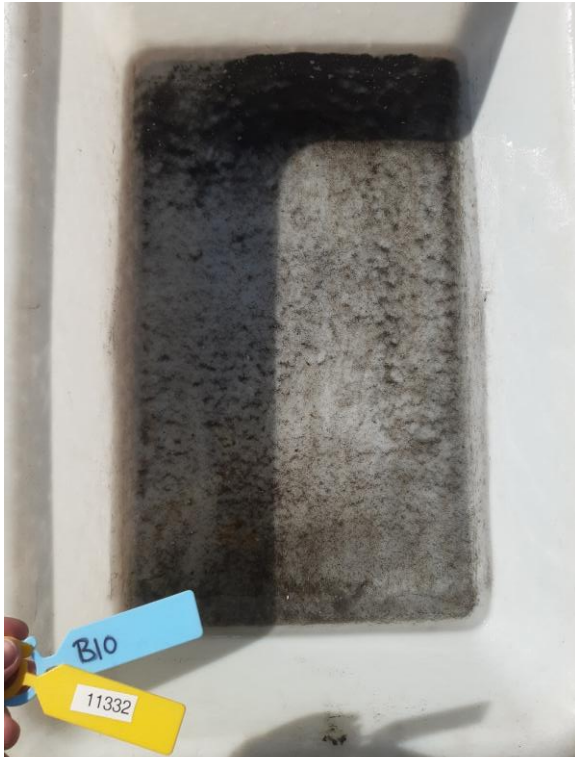
**Bilder Stasjon 10**

Lite sediment, prøve ikke silt

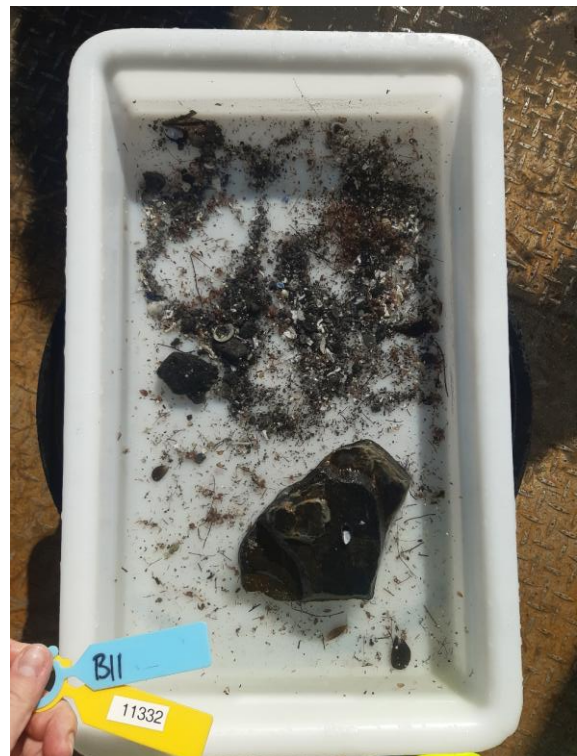
**Bilder Stasjon 11**

Prøvepunkt	Kommentar
11	Arter: Capitella capitata En stor stein, rester av anleggsrens, detritus
12	Arter: Capitella capitata, Thyasira sp. Detritus, rester av anleggsrens, terrestrisk materiale
13	Arter: Ophryotrocha sp. Detritus, rester av anleggsrens
14	Arter: Capitella capitata Terrestrisk materiale, detritus, rester av anleggsrens, litt fett
15	Arter: Capitella capitata Detritus, rester av anleggsrens
