B-undersøkelse for lokalitet STORVIKA (22335)

Lokalitetstilstand 1

Rapport ID 15377

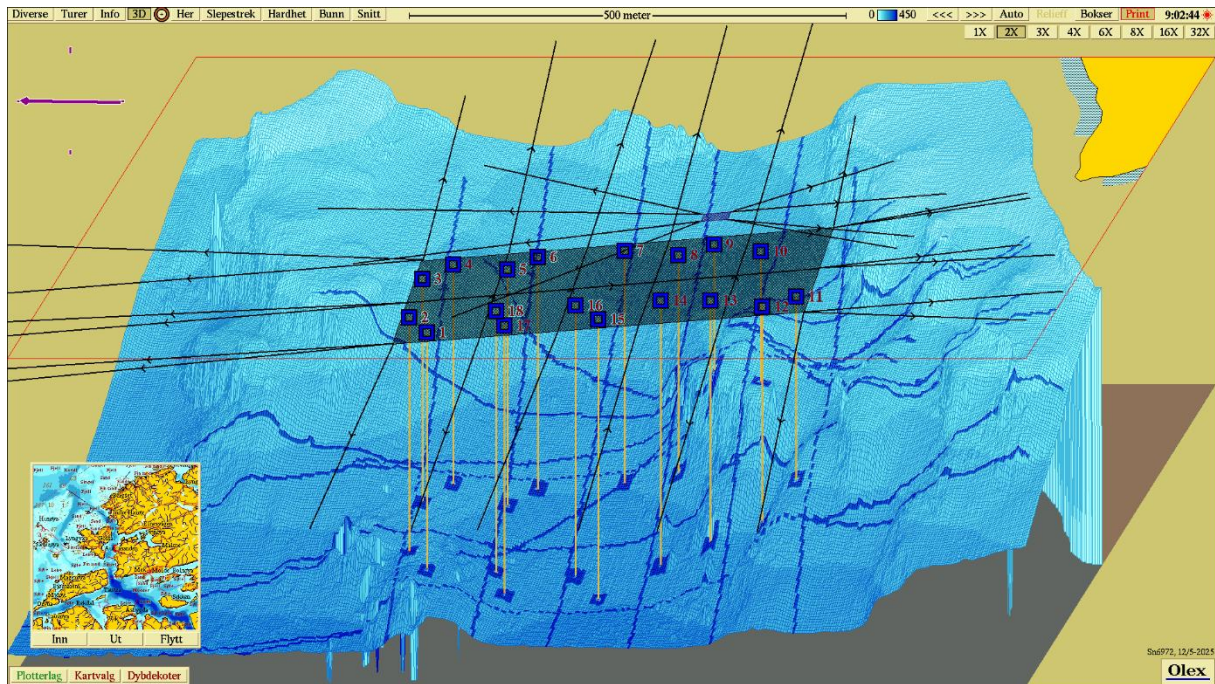
Figur 3. 3D-visning av anlegget og prøvestasjoner med tilstandsklassifisering: blå firkant; Tilstand 1, grønn firkant; Tilstand 2, gul firkant; Tilstand 3, rød firkant; Tilstand 4.
