B-undersøkelse for lokalitet HALLVARDØY (11318)

Lokalitetstilstand 1

Rapport ID 15382

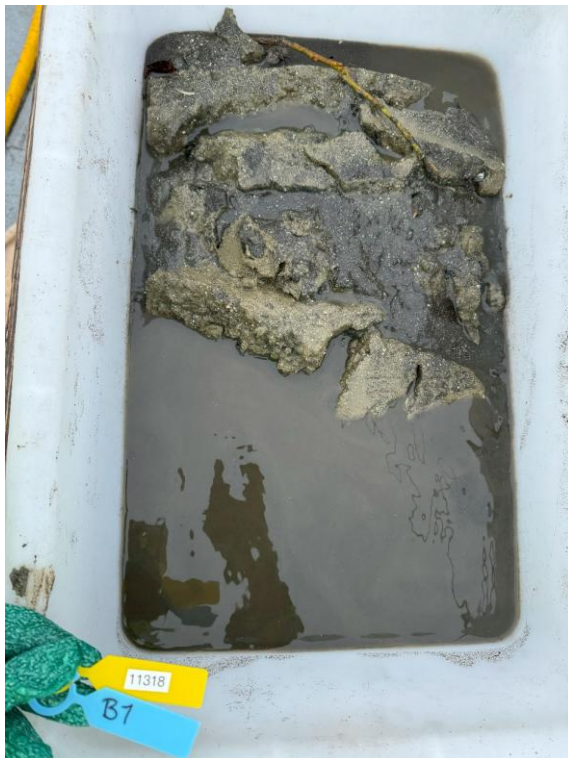
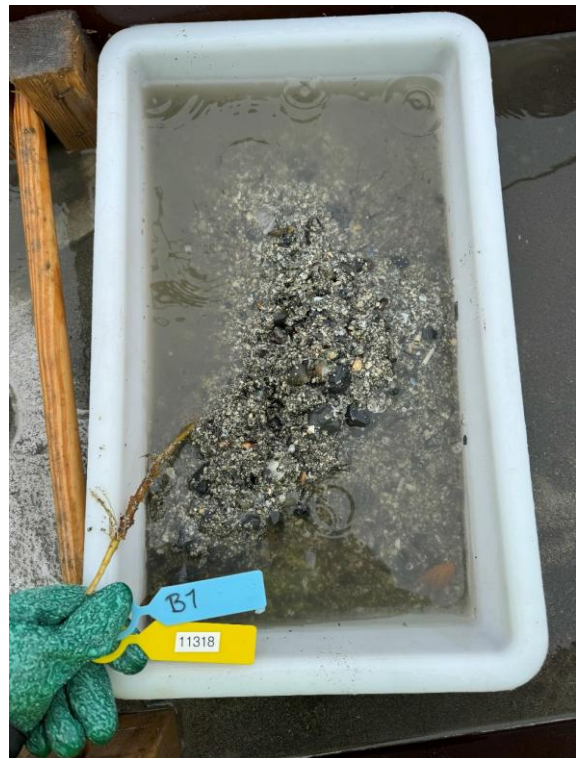
Bilder Stasjon 1

Prøvepunkt	Kommentar
1	Detritus. Arter: <i>Thyasira</i> sp.
2	Detritus og rester etter anleggsrens. Arter: <i>Capitella capitata</i> og <i>Thyasira</i> sp.
3	Detritus og noe rester etter anleggsrens. Arter: <i>Ophryotrocha</i> sp.
4	Detritus og rester etter anleggsrens. Arter: <i>Ophryotrocha</i> sp.
5	Detritus og rester etter anleggsrens. Arter: <i>Capitella capitata</i> og <i>Ophryotrocha</i> sp.
6	Detritus.
7	Detritus, rester etter anleggsrens og terrestrisk materiale. Arter: <i>Capitella capitata</i> og <i>Ophryotrocha</i> sp.

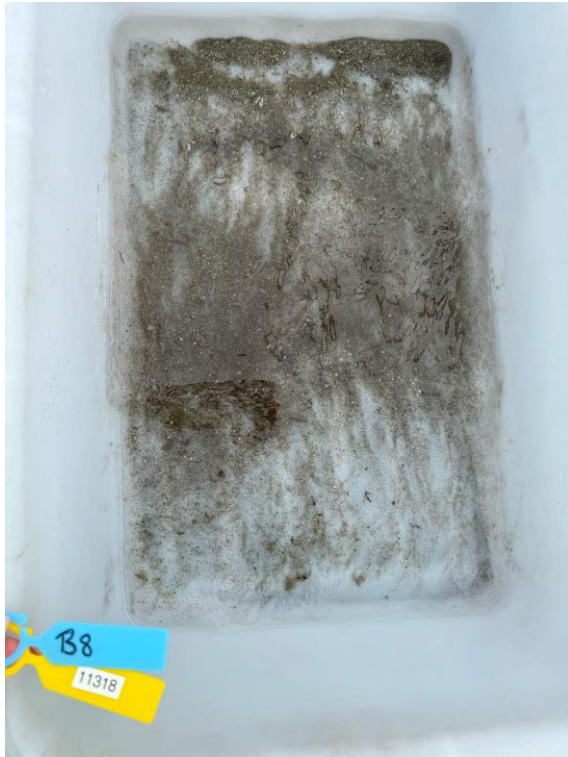
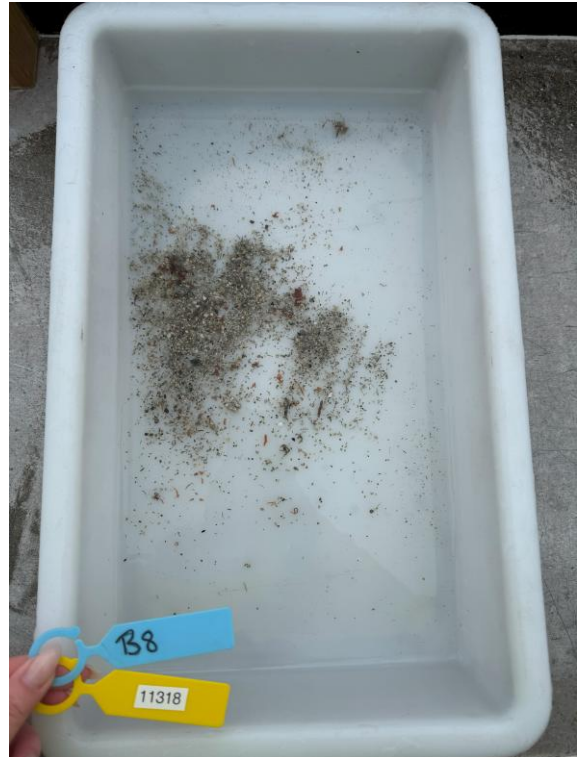
Bilder Stasjon 8

Prøvepunkt	Kommentar
8	Arter: Ophryotrocha sp. og noen Capitella capitata
9	
10	Arter: Ophryotrocha sp.

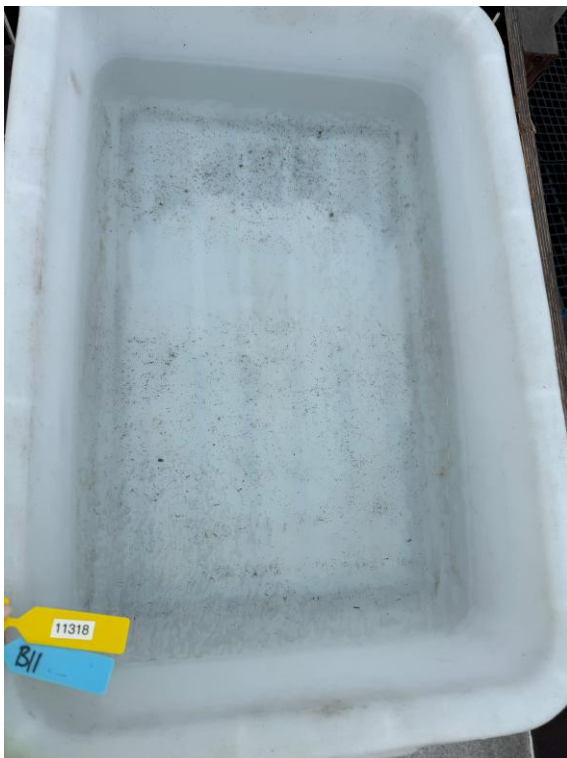
Bilder Stasjon 11

Lite sediment - Ikke silt

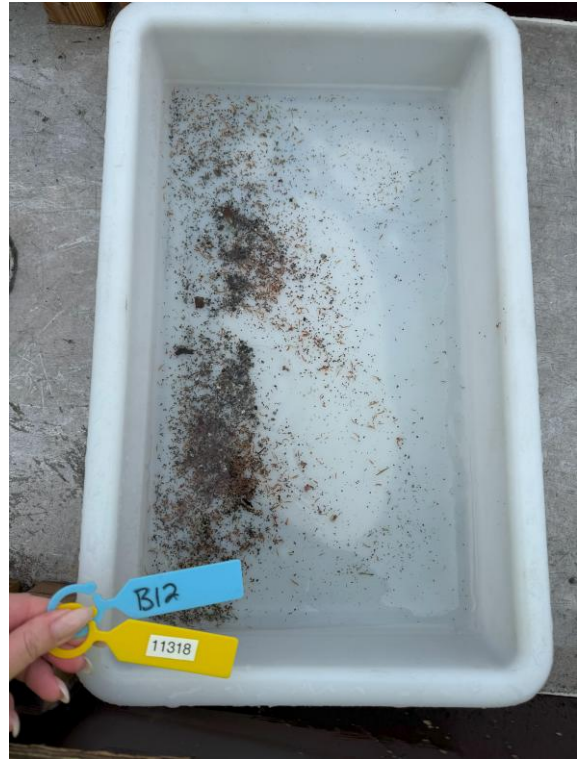
Bilder Stasjon 12

Prøvepunkt	Kommentar
11	
12	Detritus og noe rester etter anleggsrens. Arter: Ophryotrocha sp.
13	Detritus og rester etter anleggsrens. Arter: Ophryotrocha sp.
14	Detritus og rester etter anleggsrens.
15	Detritus.
16

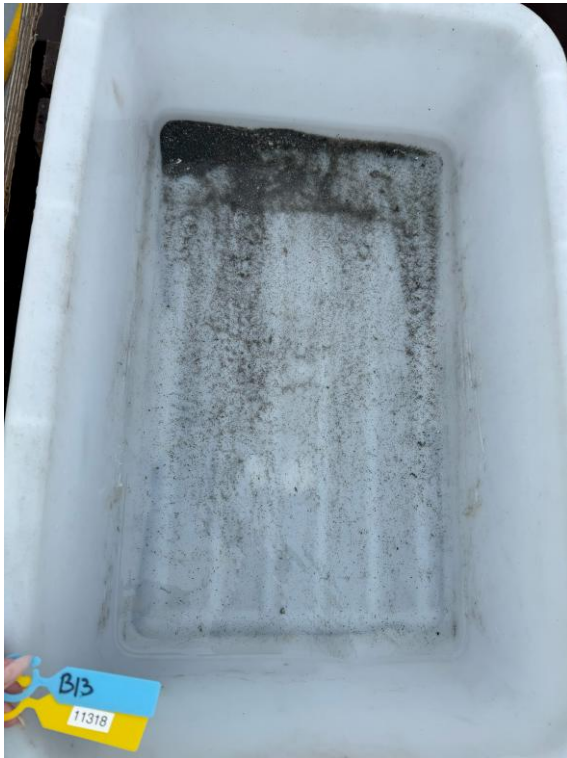
Bilder Stasjon 13

Lite sediment – ikke silt

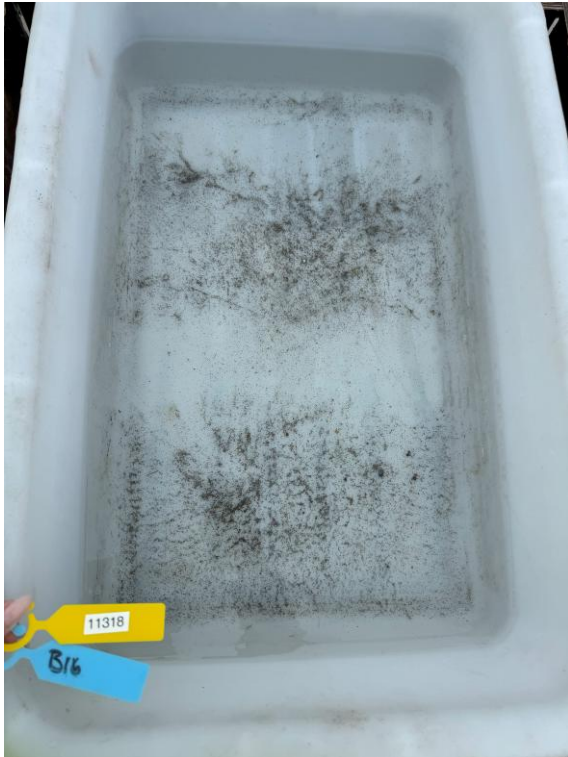
Bilder stasjon 16

Lite sediment – ikke silt
