B-undersøkelse for lokalitet SÆTEROSEN (35737)

Lokalitetstilstand 1

Rapport ID 15389

Kartutsnitt tilhørende B-undersøkelsen ved Sæterosen i april 2025

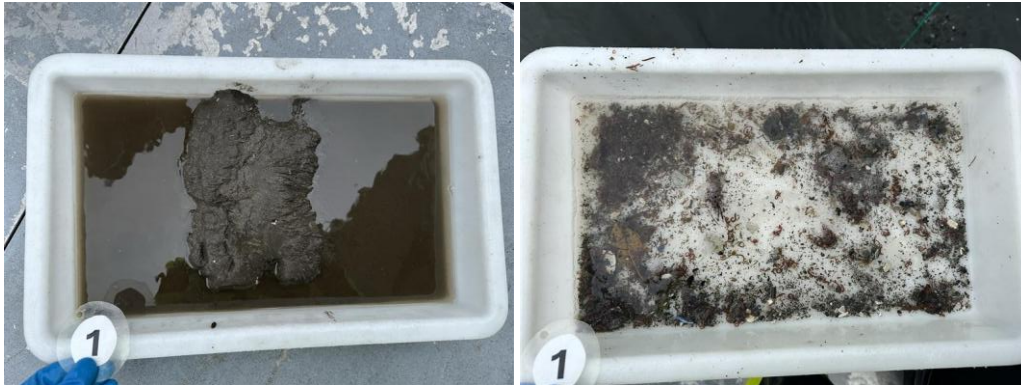
Figur 1: Bilder som viser sedimentet fra stasjon 1 før og etter siling. Sedimentet besto av silt og sand. Foto: Aqua Kompetanse AS.

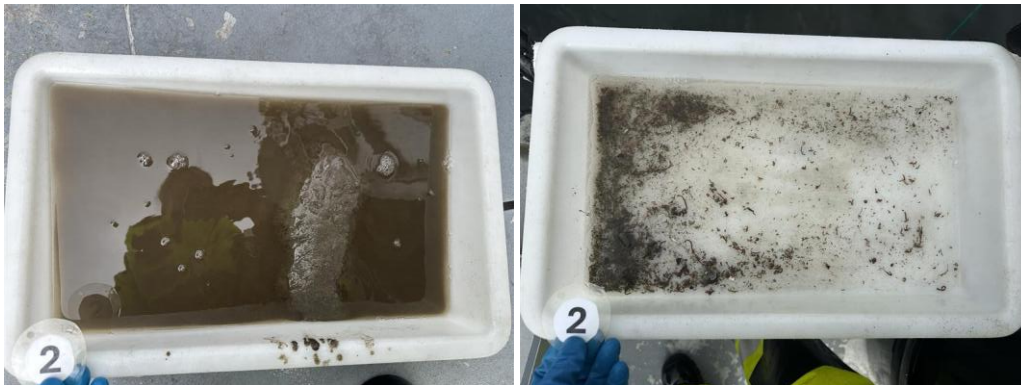
Figur 2: Bilder som viser sedimentet fra stasjon 2 før og etter siling. Sedimentet besto av silt og sand. Foto: Aqua Kompetanse AS.

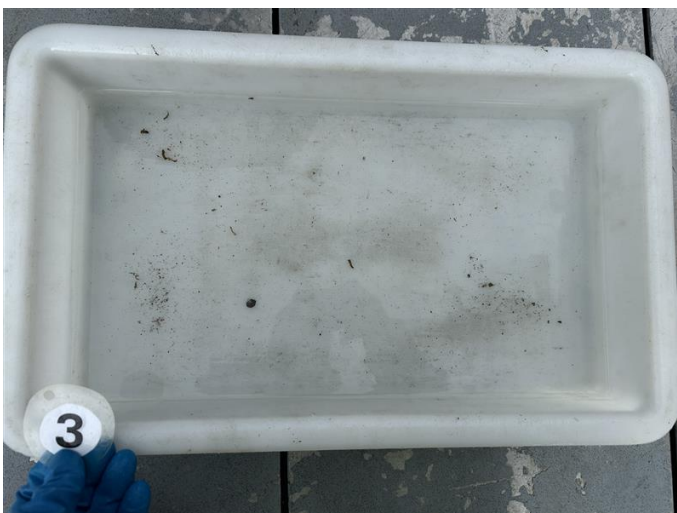
Figur 3: Bilder som viser sedimentet fra stasjon 3. Sedimentet strø av sand på fjellbunn. Foto: Aqua Kompetanse AS.

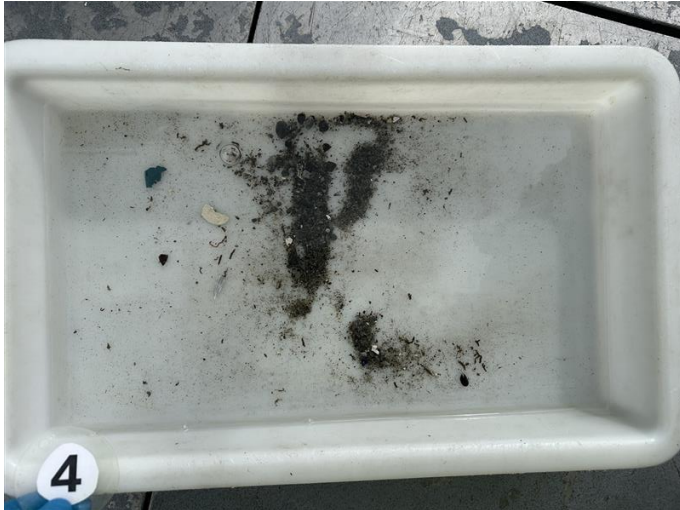
Figur 4: Bilder som viser sedimentet fra stasjon 4. Sedimentet besto av grus på fjellbunn. Foto: Aqua Kompetanse AS.

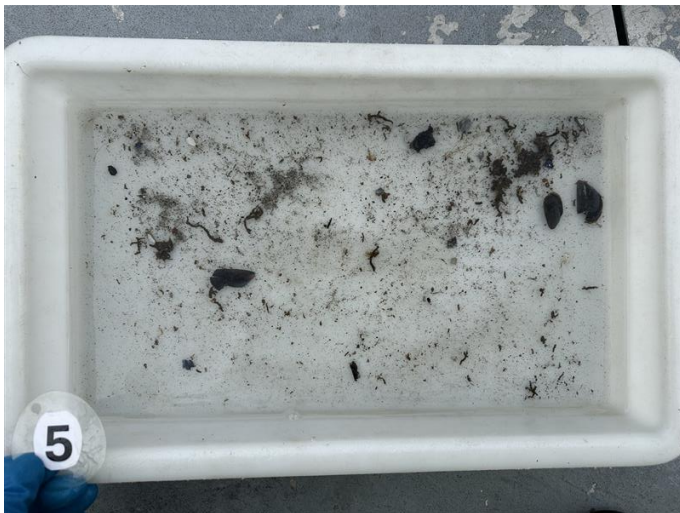
Figur 5: Bilder som viser sedimentet fra stasjon 5. Sedimentet besto av sand på fjellbunn. Foto: Aqua Kompetanse AS.

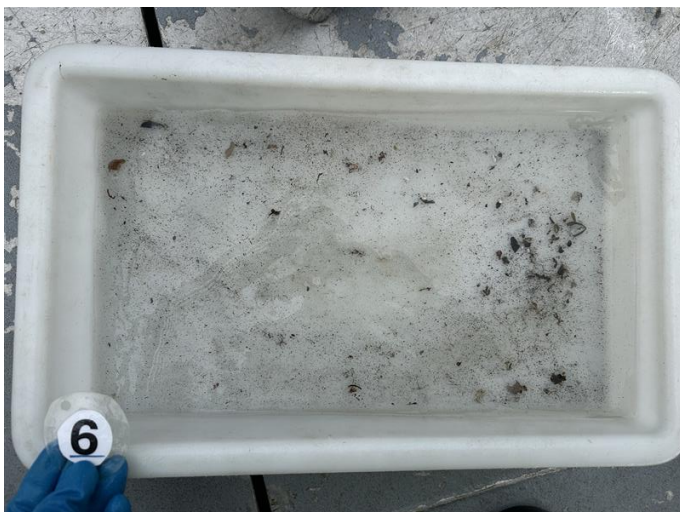
Figur 6: Bilde som viser sedimentet fra stasjon 6. Sedimentet besto av sand på fjellbunn. Foto: Aqua Kompetanse AS.

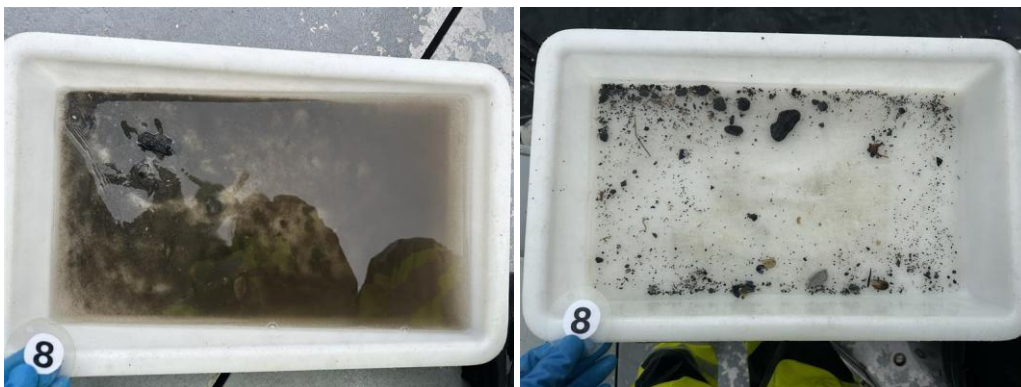
Prøvepunkt	Kommentar
1	
2	Åpen grabb ved det ene forsøket
3	
4	
5	
6	
7	
8	Gran i grabbåpningen på første forsøk. For lite sediment til elektrokjemi.
9

Figur 8: Bilder som viser sedimentet fra stasjon 8 før og etter siling. Sedimentet besto av silt, sand og grus. Foto: Aqua Kompetanse AS.

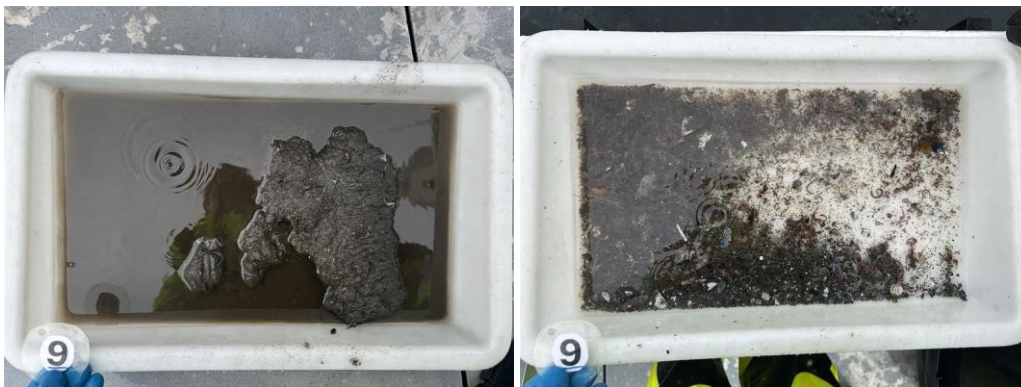
Figur 9: Bilder som viser sedimentet fra stasjon 9 før og etter siling. Sedimentet besto av silt og sand. Foto: Aqua Kompetanse AS.
