B-undersøkelse for lokalitet NORDNES (10791)

Lokalitetstilstand 1

Rapport ID 15393

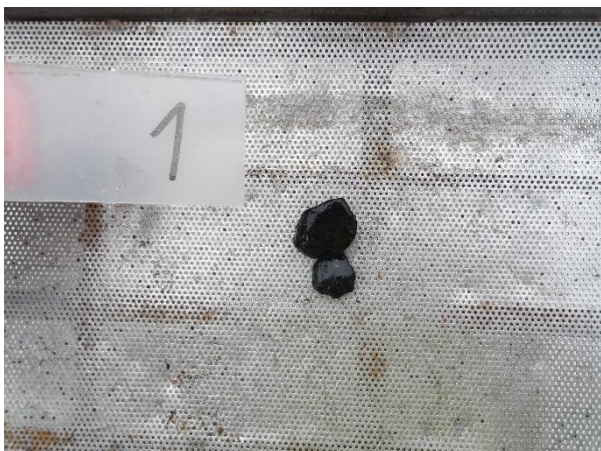
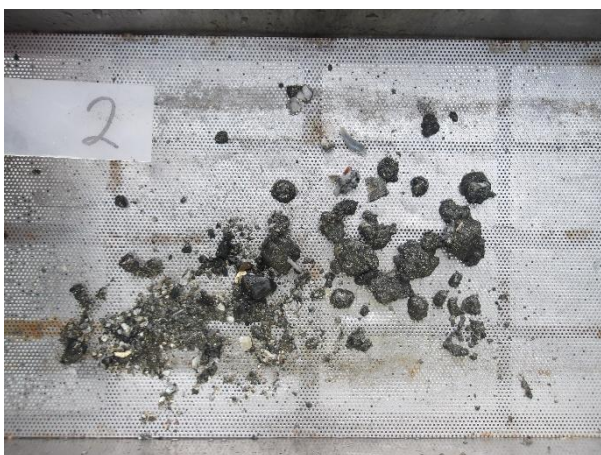
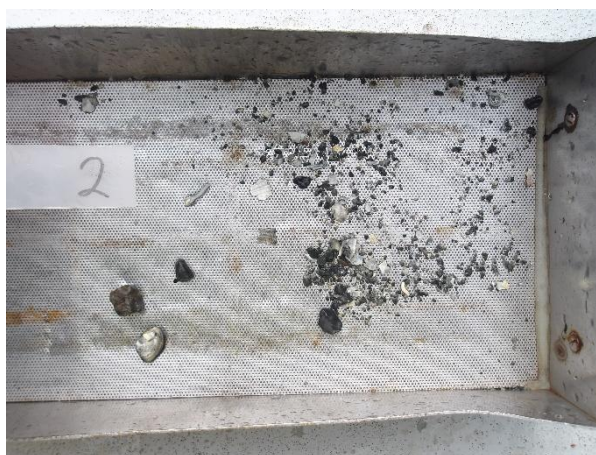
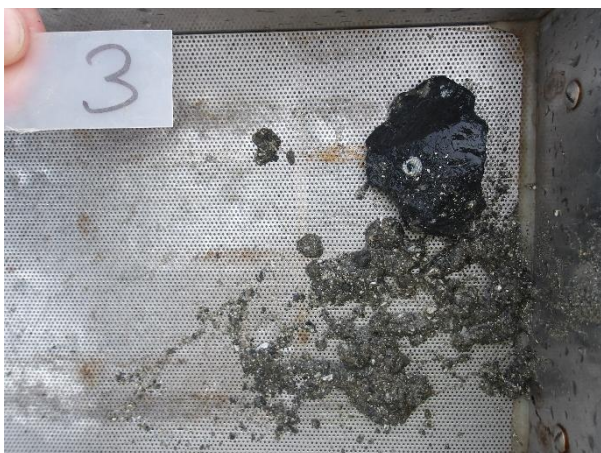
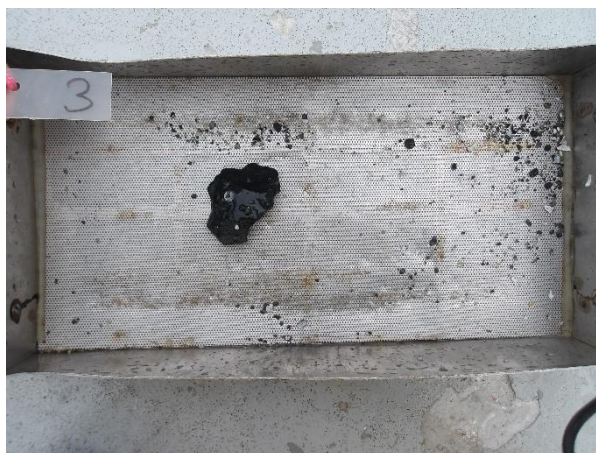
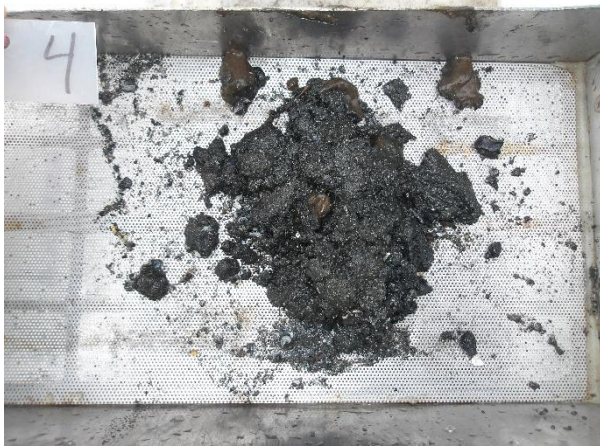
Vedlegg – Bilder fra prøvestasjoner

Bilder nedenfor viser sediment og ferdig vasket prøve ved stasjonene.
