# **B-undersøkelse for lokalitet MJØSUND VEST (37057)**

**Lokalitetstilstand 1**

Rapport ID 15394

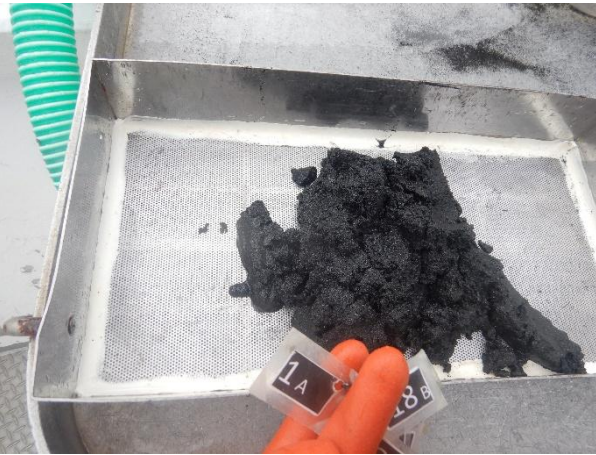
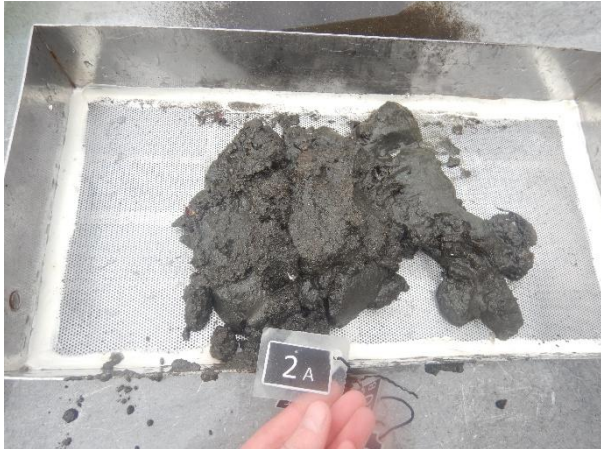
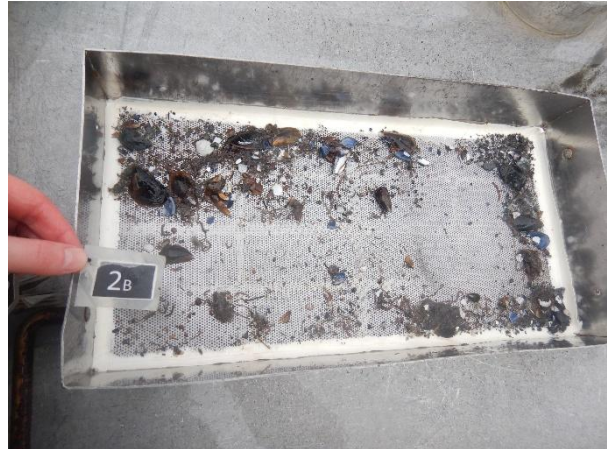
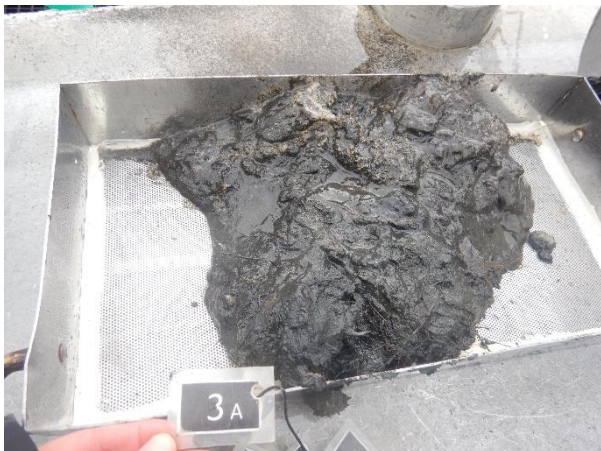
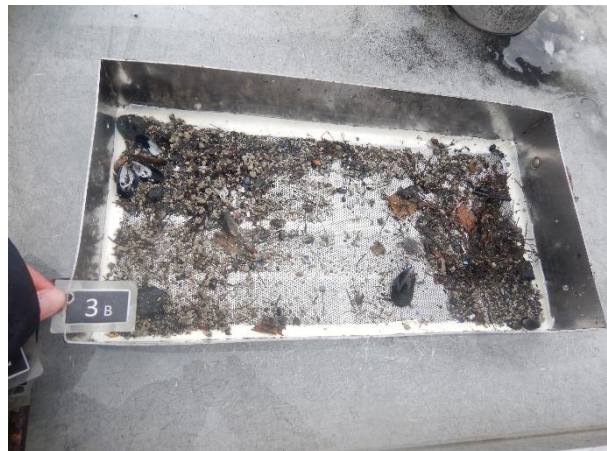
Bilder nedenfor viser sediment (A) og ferdig vasket prøve (B) ved stasjonene.
