B-undersøkelse for lokalitet SKARVHAUSEN (21795)

Lokalitetstilstand 1

Rapport ID 15401

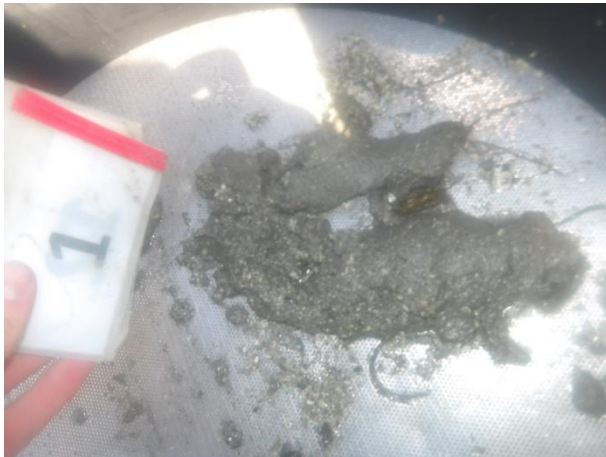
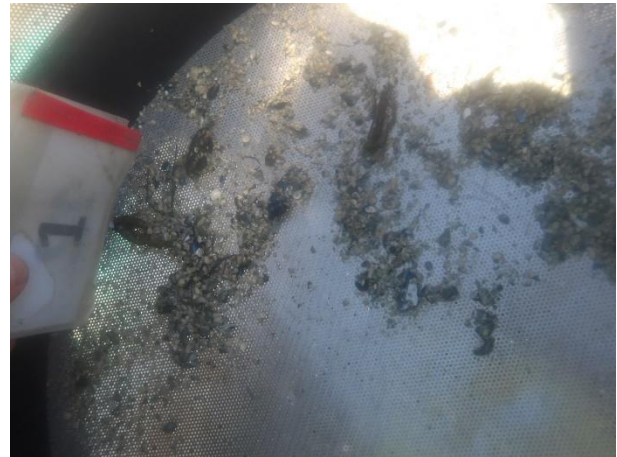
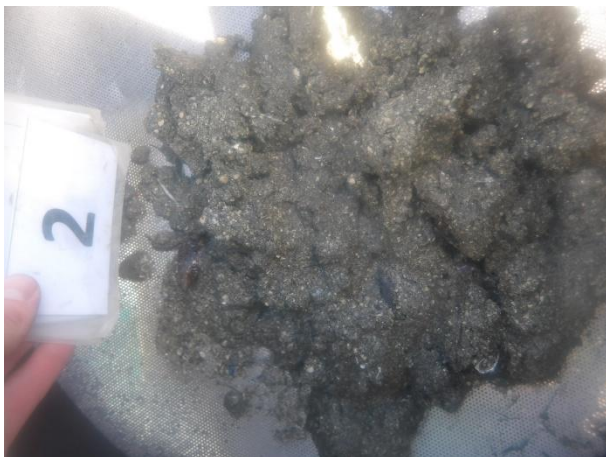
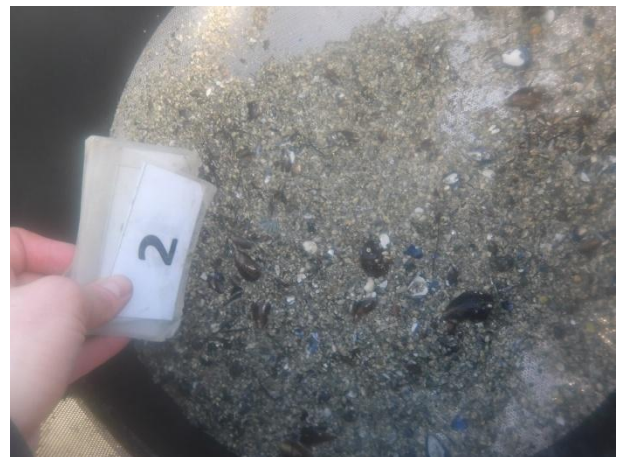
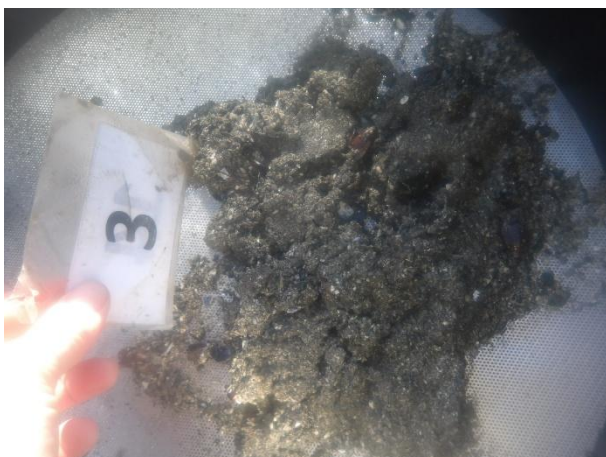
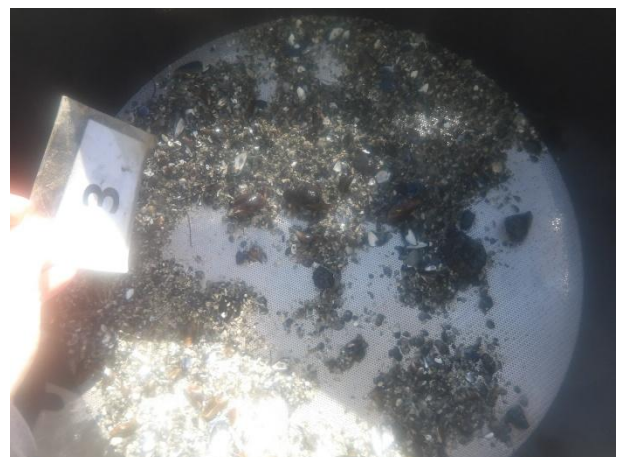
Vedlegg – Bilder fra prøvestasjoner

Bilder nedenfor viser sediment (venstre) og ferdig vasket prøve (høyre) ved stasjonene.
