B-undersøkelse for lokalitet MIDTFLUA (13541)

Lokalitetstilstand 1

Rapport ID 15403

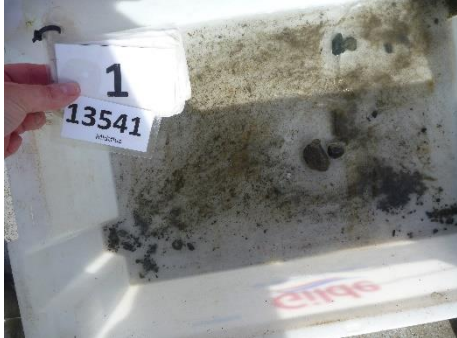
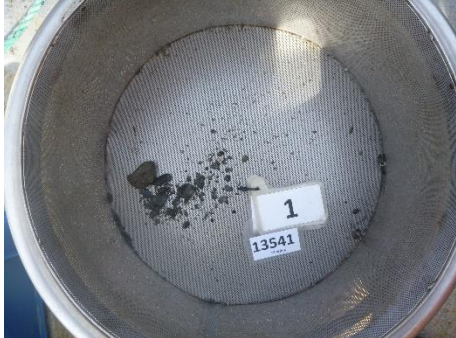
<i>St 1</i>

A white plastic bucket containing a grab sample of sediment. A hand holds a white label with the number '1' and '13541' in the top left corner.

A close-up view of a 1mm sieve containing the residue from the grab sample. A white label with the number '1' and '13541' is placed on the sieve.
<i>St 2</i>

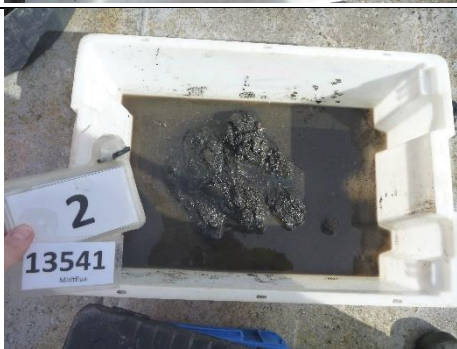
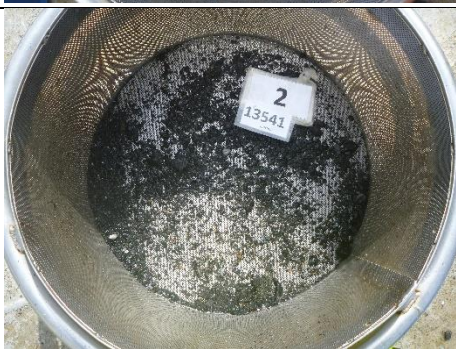
A white plastic bucket containing a grab sample of sediment. A hand holds a white label with the number '2' and '13541' in the top left corner.

A close-up view of a 1mm sieve containing the residue from the grab sample. A white label with the number '2' and '13541' is placed on the sieve.
<i>St 3</i>

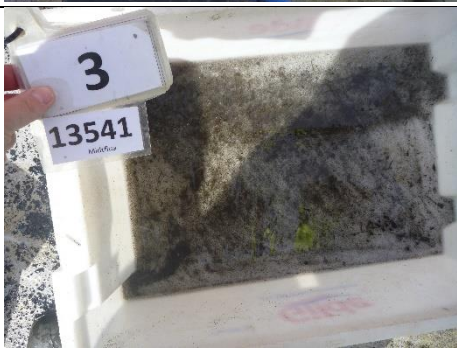
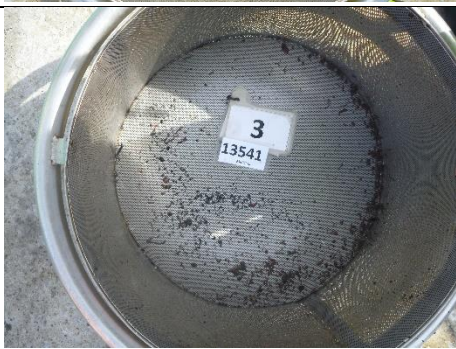
A white plastic bucket containing a grab sample of sediment. A hand holds a white label with the number '3' and '13541' in the top left corner.

A close-up view of a 1mm sieve containing the residue from the grab sample. A white label with the number '3' and '13541' is placed on the sieve.

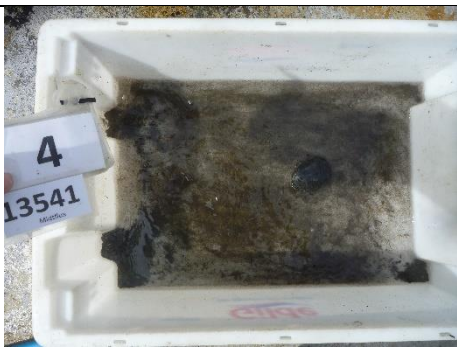
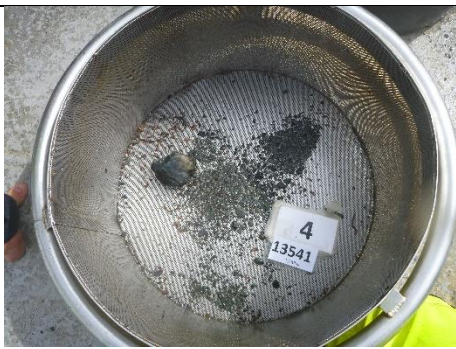
<i>St 4</i>

A white plastic bucket containing a grab sample of sediment. A hand holds a white label with the number '4' and '13541' in the top left corner.

A close-up view of a 1mm sieve containing the residue from the grab sample. A white label with the number '4' and '13541' is placed on the sieve.
<i>St 5</i>

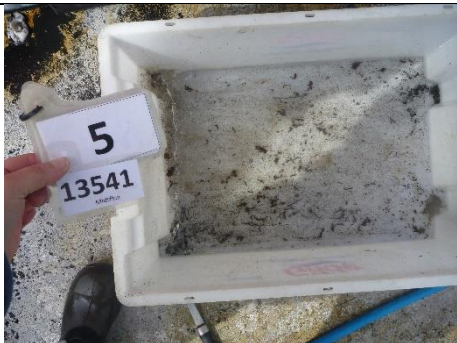
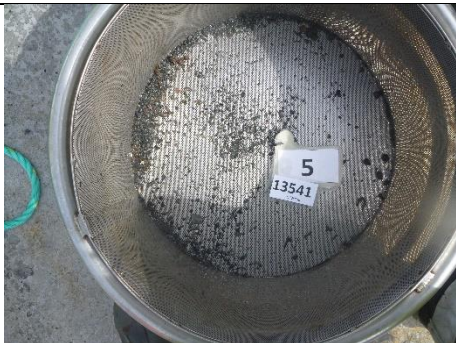
A white plastic bucket containing a grab sample of sediment. A hand holds a white label with the number '5' and '13541' in the top left corner.

A close-up view of a 1mm sieve containing the residue from the grab sample. A white label with the number '5' and '13541' is placed on the sieve.

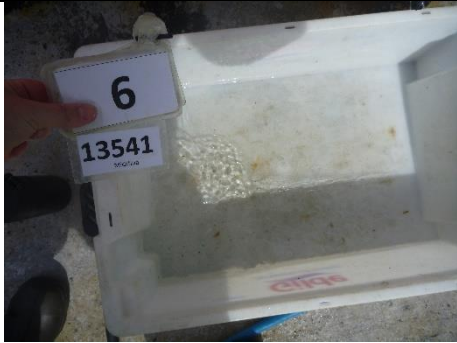
St 6

Ingen prøve, trolig fjell eller steinbunn
St 7

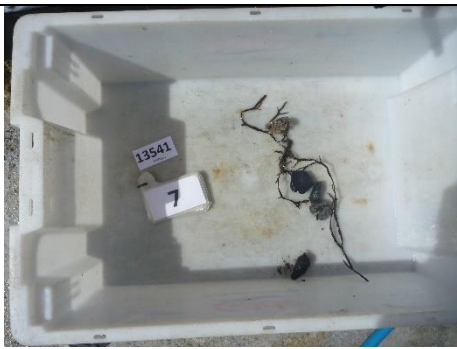
Ingen prøve, trolig fjell eller steinbunn
St 8

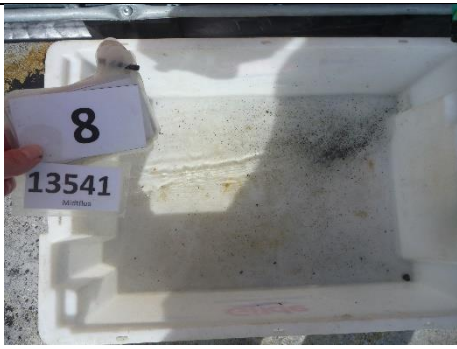
Ingen prøve, trolig fjell eller steinbunn
St 9
