B-undersøkelse for lokalitet BUKTODDEN NØ (22035)

Lokalitetstilstand 2

Rapport ID 15404

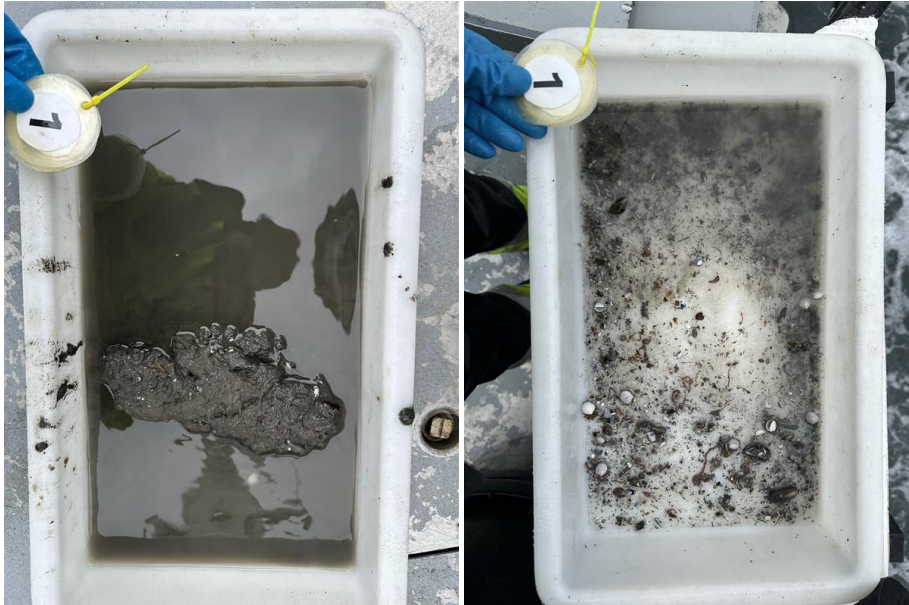
Figur 1: Bilder som viser sedimentet fra stasjon 1 før og etter siling. Sedimentet besto av silt. Foto: Aqua Kompetanse AS.

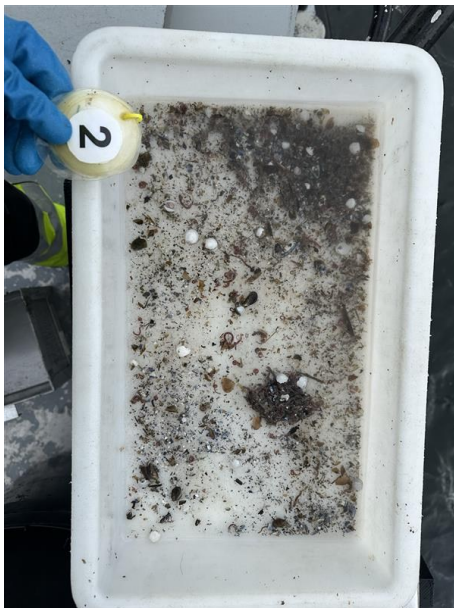
Figur 2: Bilde som viser sedimentet fra stasjon 2 etter siling. Billedtaking før siling ble avglemt i felt. Sedimentet besto av silt og sand. Foto: Aqua Kompetanse AS.

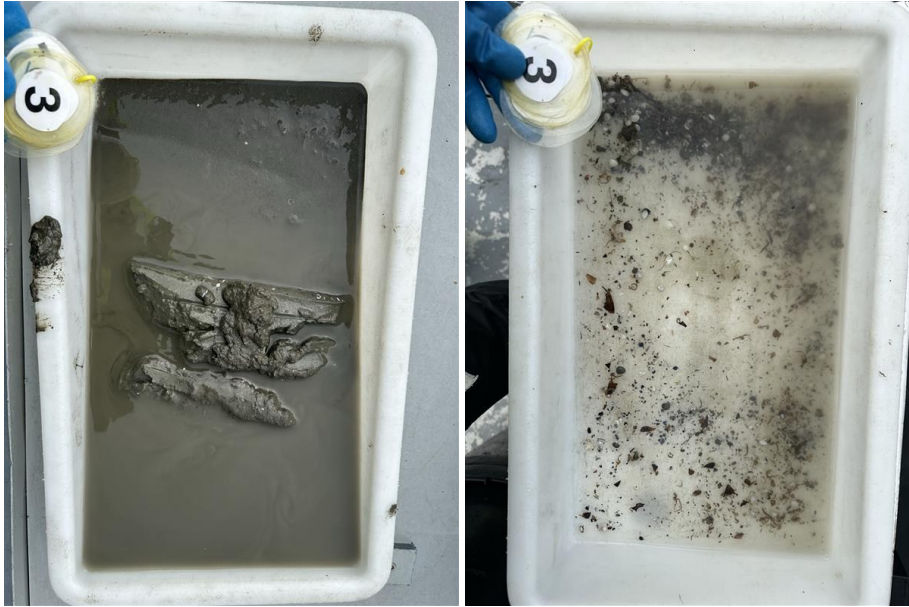
Figur 3: Bilder som viser sedimentet fra stasjon 3 før og etter siling. Sedimentet besto av leire. Foto: Aqua Kompetanse AS.

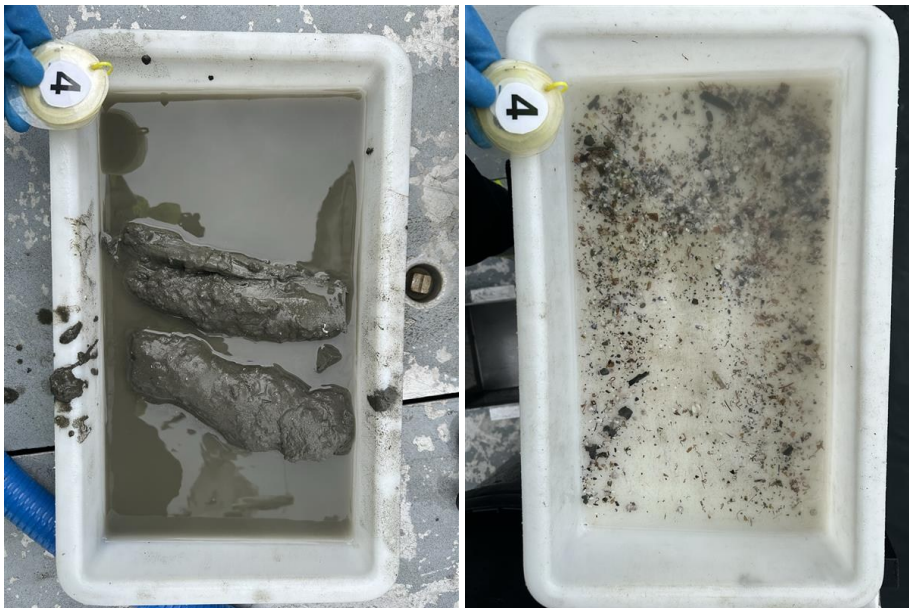
Figur 4: Bilder som viser sedimentet fra stasjon 4 før og etter siling. Sedimentet besto av leire og noe silt. Foto: Aqua Kompetanse AS.

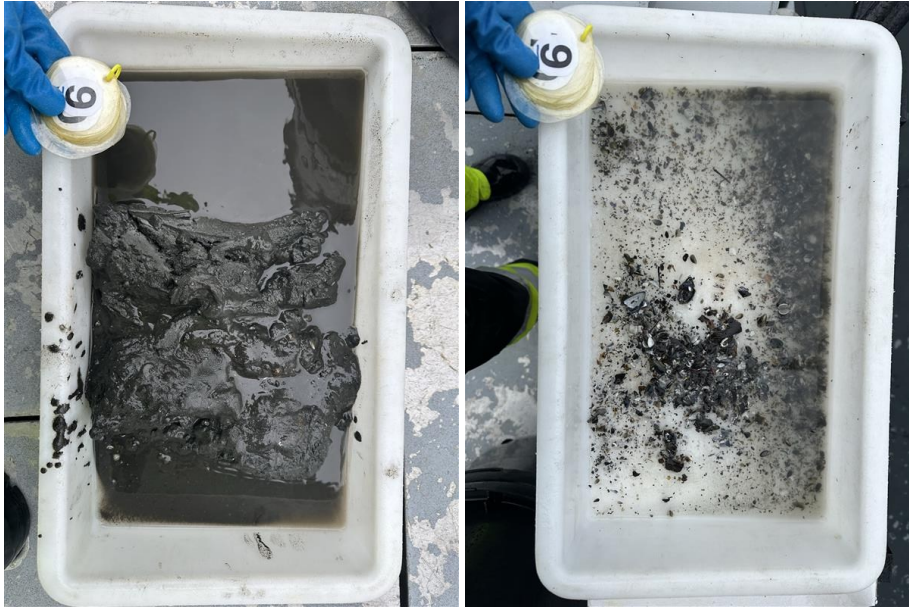
Figur 9: Bilder som viser sedimentet fra stasjon 9 før og etter siling. Sedimentet besto av silt og leire. Foto: Aqua Kompetanse AS.

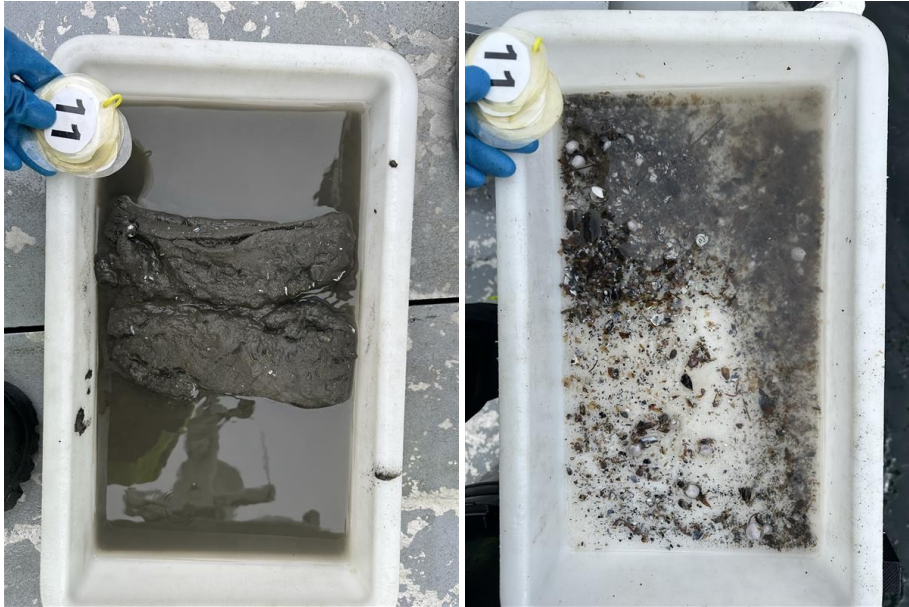
Figur 11: Bilder som viser sedimentet fra stasjon 11 før og etter siling. Sedimentet besto av silt og sand. Foto: Aqua Kompetanse AS.

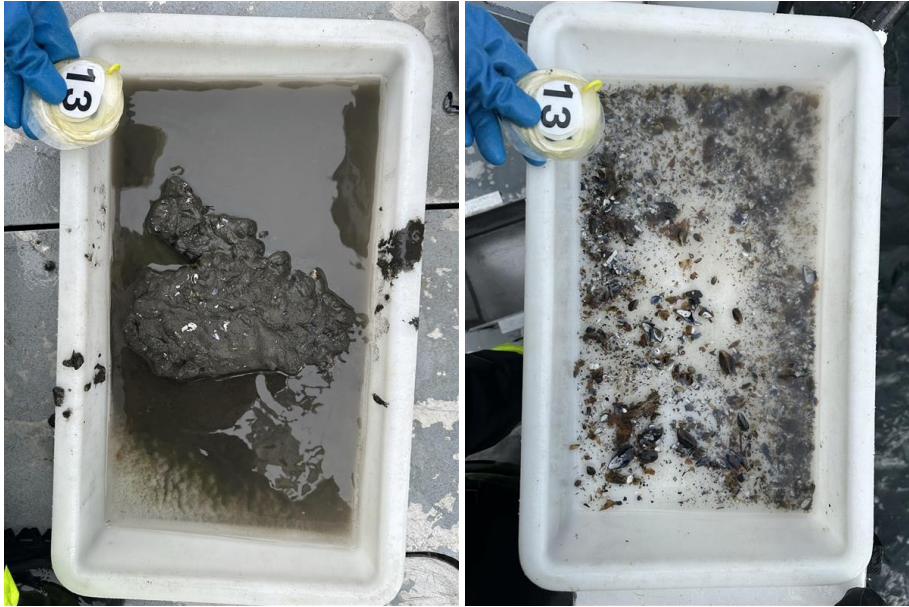
Figur 13: Bilder som viser sedimentet fra stasjon 13 før og etter siling. Sedimentet bestod av silt og sand. Foto: Aqua Kompetanse AS.

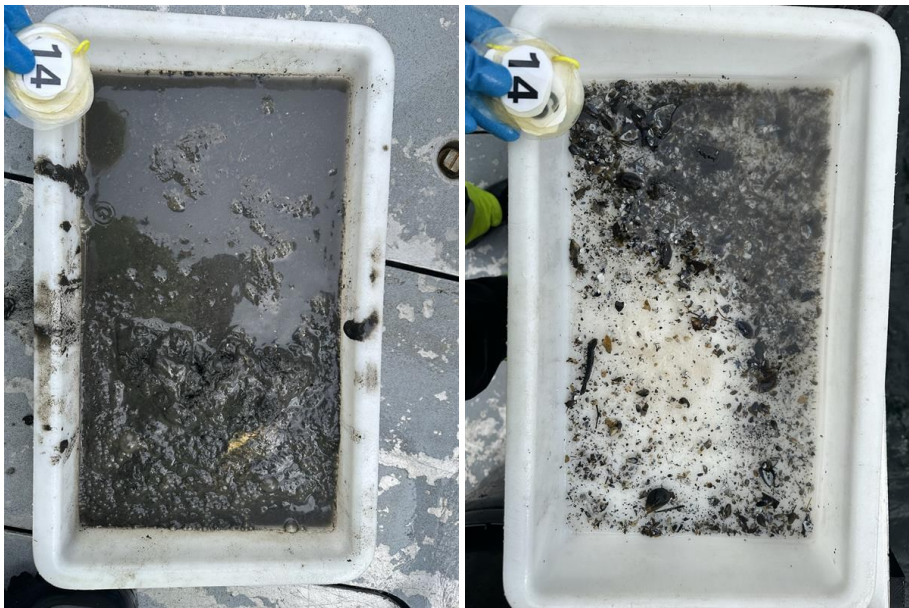
Figur 14: Bilder som viser sedimentet fra stasjon 14 før og etter siling. Sedimentet bestod av silt. Foto: Aqua Kompetanse AS.

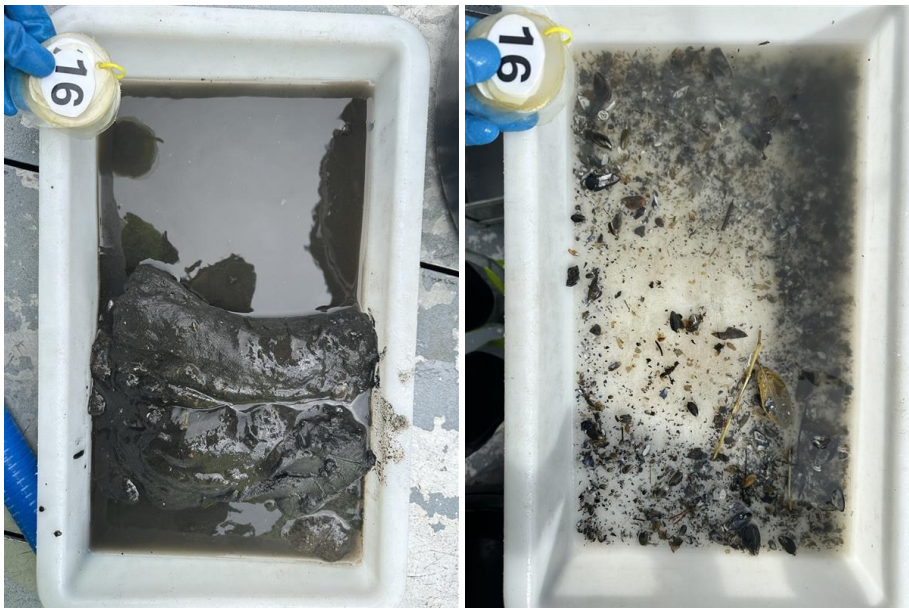
Figur 16: Bilder som viser sedimentet fra stasjon 16 før og etter siling. Sedimentet besto av silt og leire. Foto: Aqua Kompetanse AS.

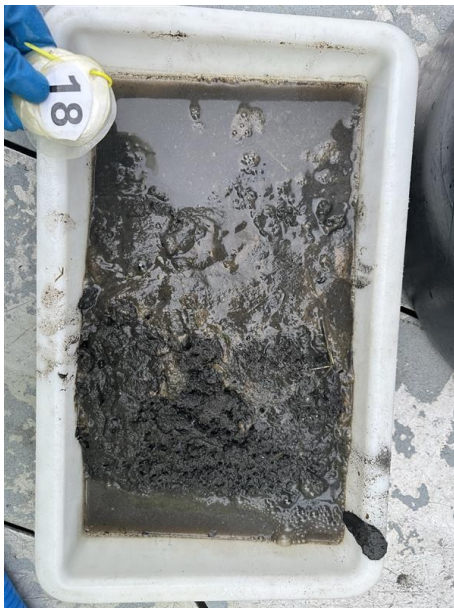
Prøvepunkt	Kommentar
11	Åpen grabb. Thyasiridae
12	Thyasiridae
13	
14	
15	
16	Åpen grabb
17	Åpen grabb. Det er registrert 60% leire, 20 % sand og 20% fjellbunn ved stasjonen. Skjemaet gir ikke anledning til kombinasjon av hardbunn og bløtbunn.
18	Ikke skylt pga. sterk lukt av H2S-gass
19	Amfipode. Det er registrert 60% leire, 20 % grus og 20% steinbunn ved stasjonen. Skjemaet gir ikke anledning til kombinasjon av hardbunn og bløtbunn.

Figur 18: Bilde som viser sedimentet fra stasjon 18. Prøven ble ikke silt på grunn av sterk H_2S -gasslukt. Sedimentet besto av silt. Foto: Aqua Kompetanse AS.
