B-undersøkelse for lokalitet ÆSØYA (30977)

Lokalitetstilstand 1

Rapport ID 15409

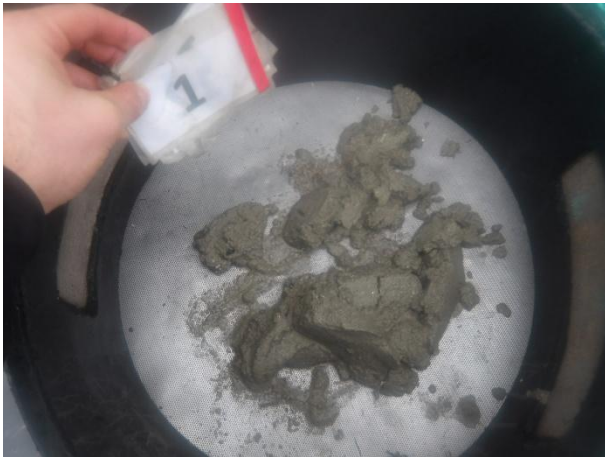
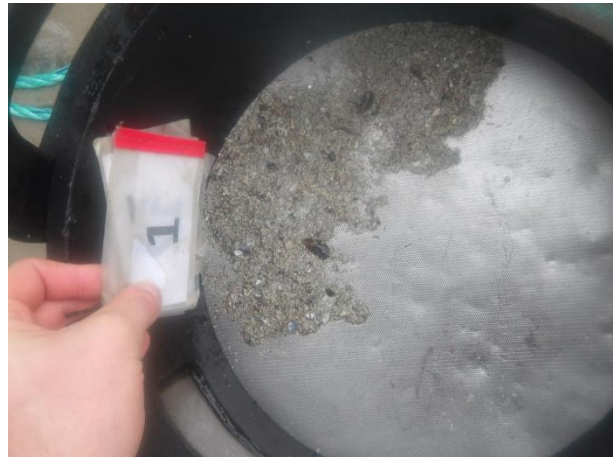
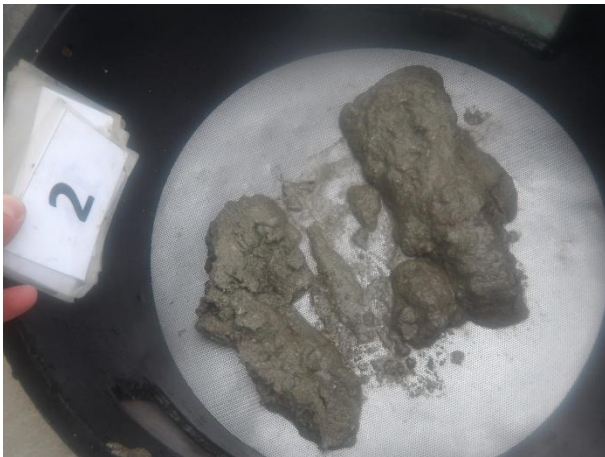
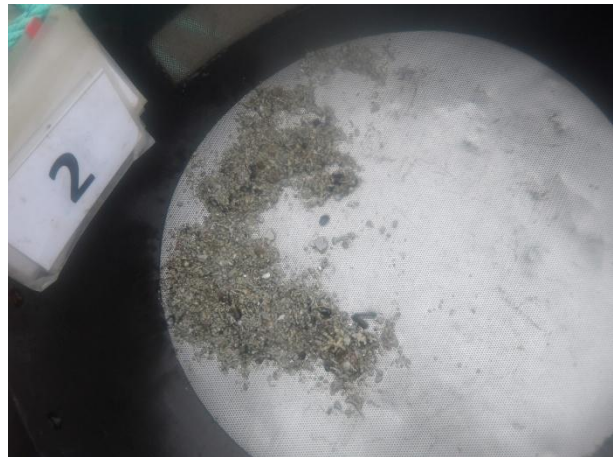
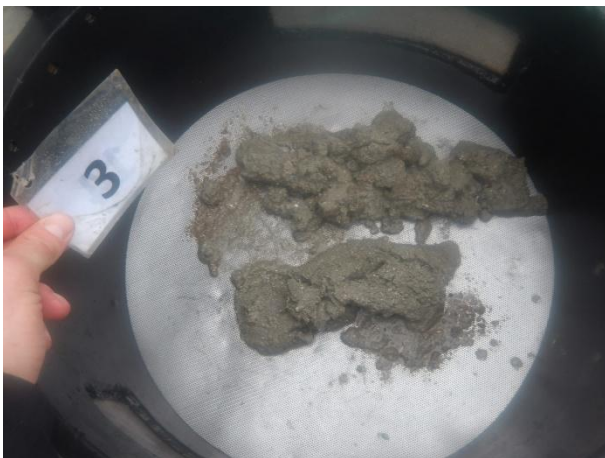
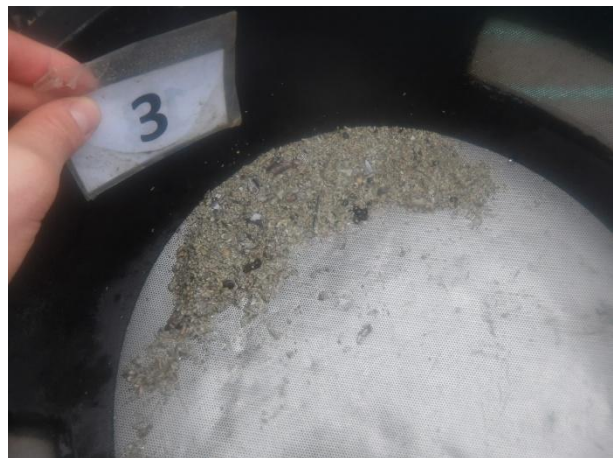
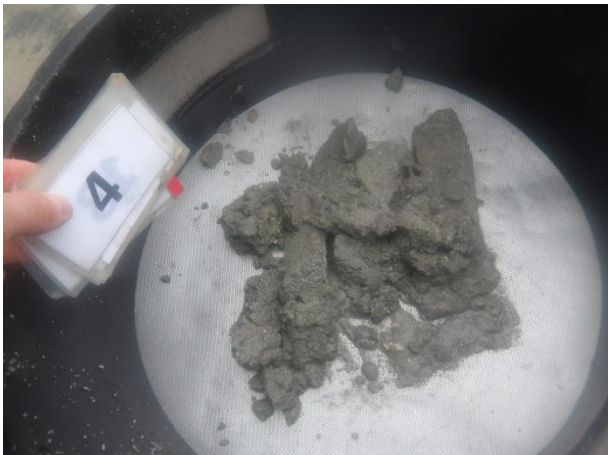
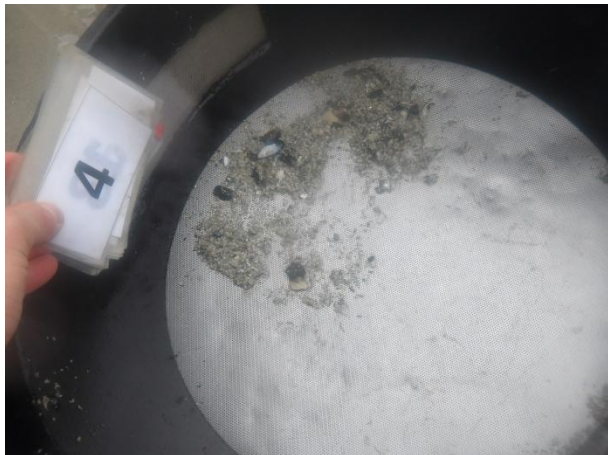
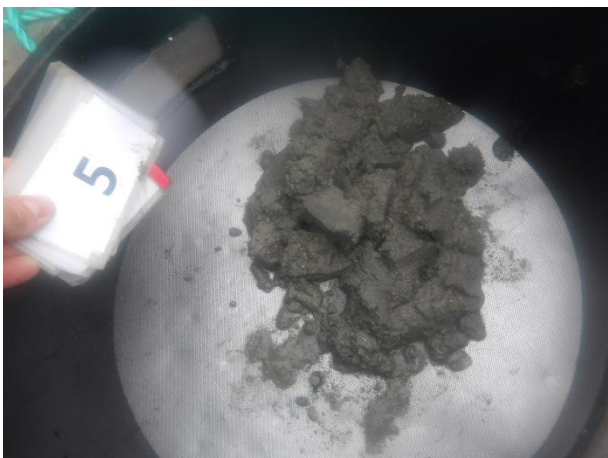
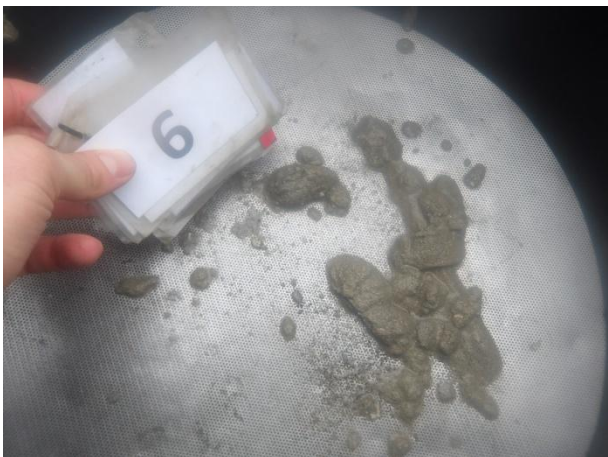
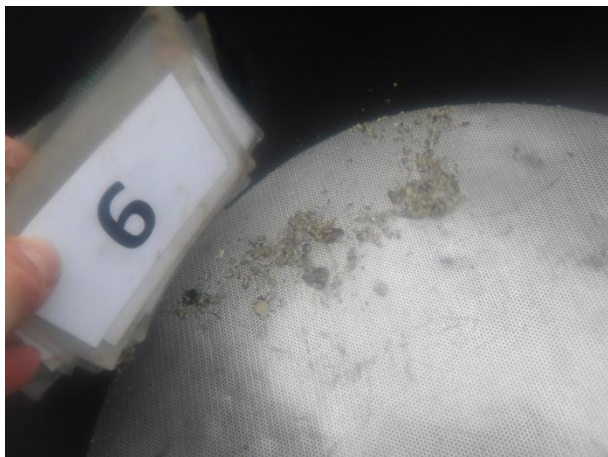
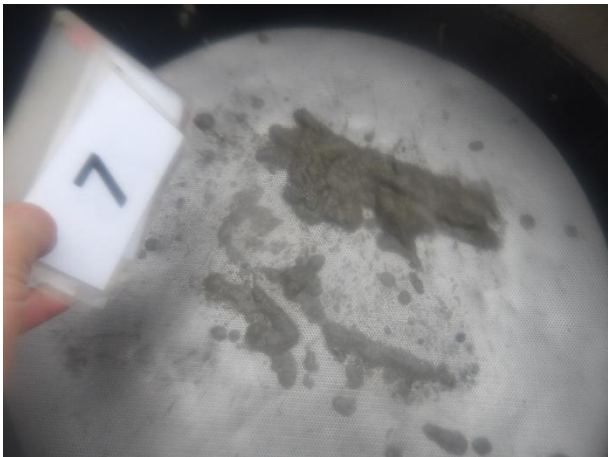
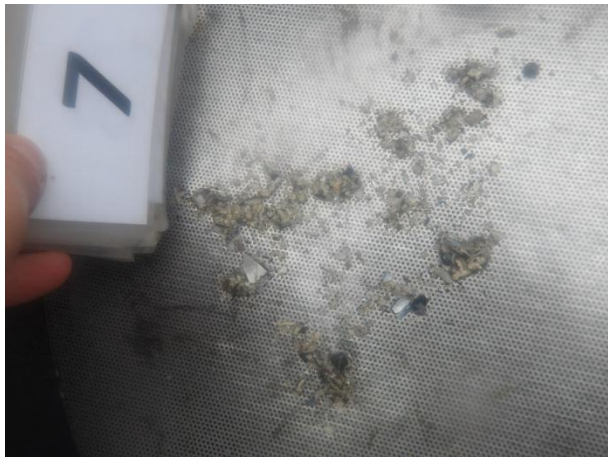
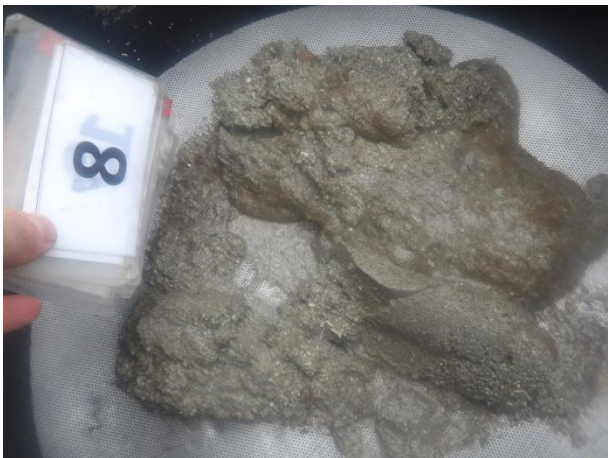
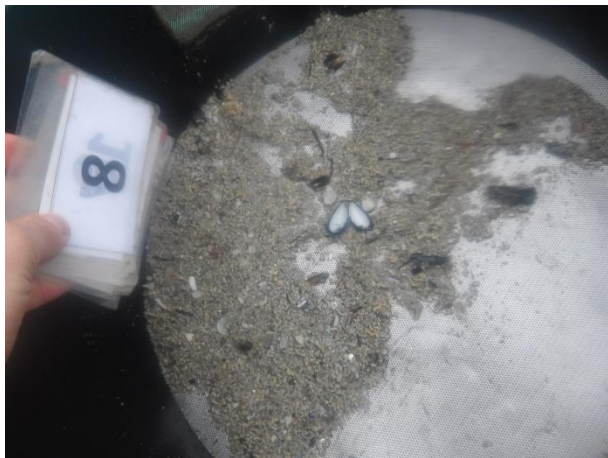
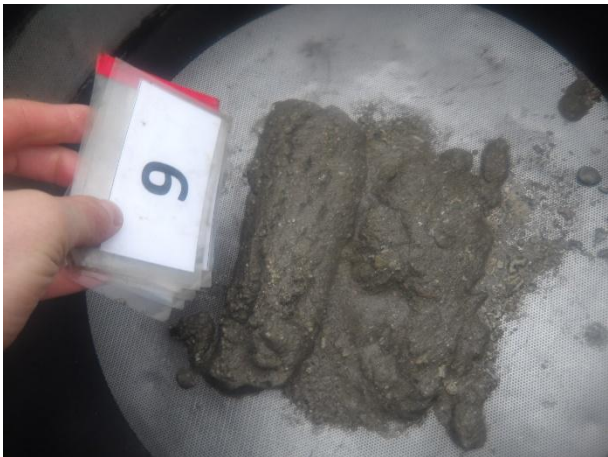
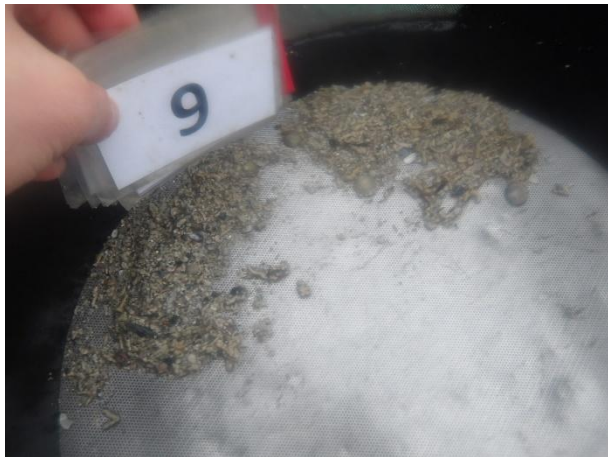
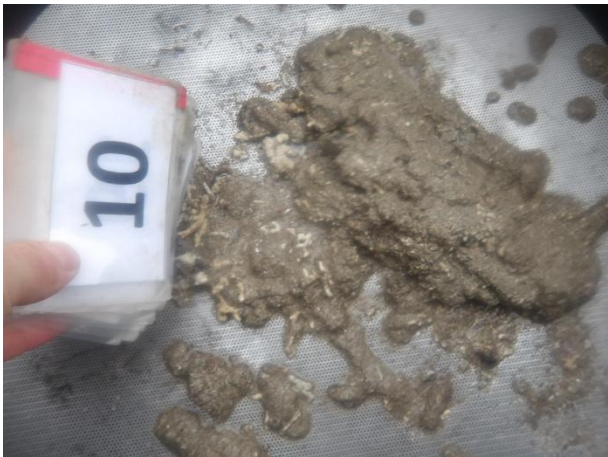
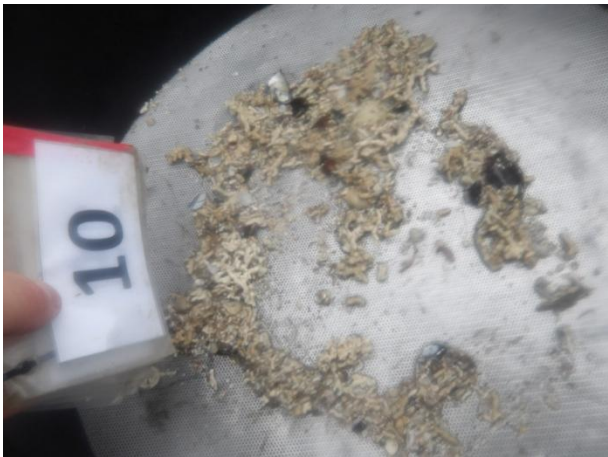
Vedlegg – Bilder fra prøvestasjoner

Bilder nedenfor viser sediment (venstre) og ferdig vasket prøve (høyre) ved stasjonene.
