B-undersøkelse for lokalitet SVINVÆR (11144)

Lokalitetstilstand 1

Rapport ID 15419

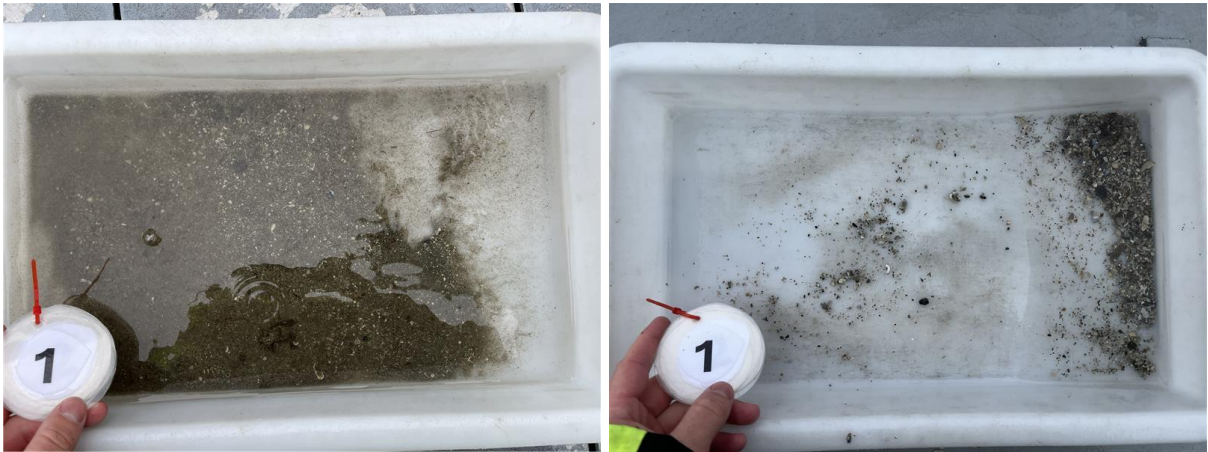
Figur 1: Bilder som viser sedimentet fra stasjon 1 før og etter siling. Sedimentet besto av silt, sand og skjellsand.
Foto: Aqua Kompetanse AS.

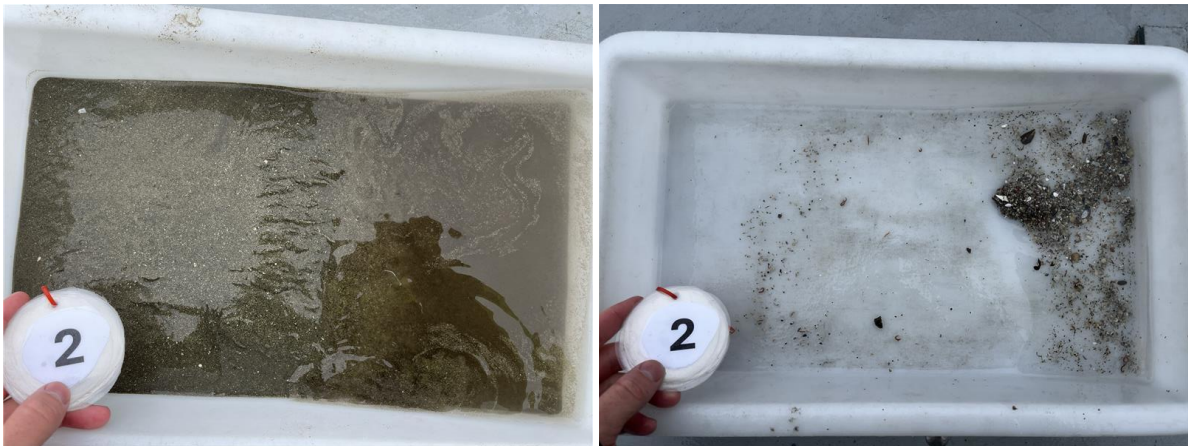
Figur 2: Bilder som viser sedimentet fra stasjon 2 før og etter siling. Sedimentet besto av silt, sand og skjellsand.
Foto: Aqua Kompetanse AS.

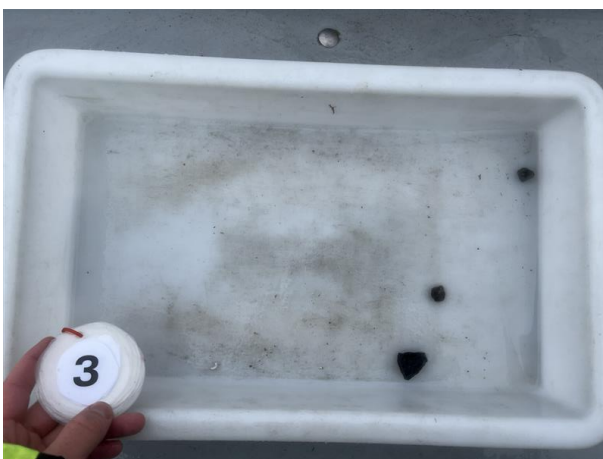
Figur 3: Bilde som viser grabbinholdet fra stasjon 3. Det ble registrert steinbunn. Foto: Aqua Kompetanse AS.

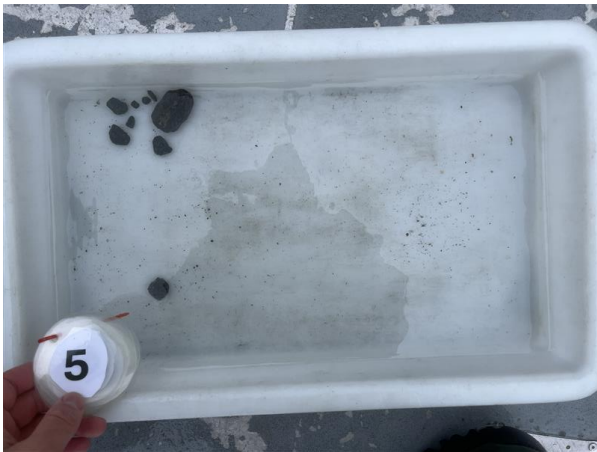
Figur 5: Bilde som viser grabbinholdet fra stasjon 5. Det ble registrert steinbunn. Foto: Aqua Kompetanse AS.

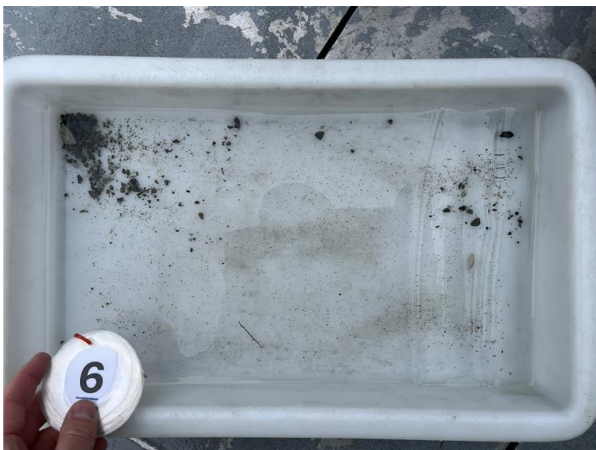
Figur 6: Bilde som viser grabbinholdet fra stasjon 6. Sedimentet besto av strø av grus på fjellbunn. Foto: Aqua Kompetanse AS.

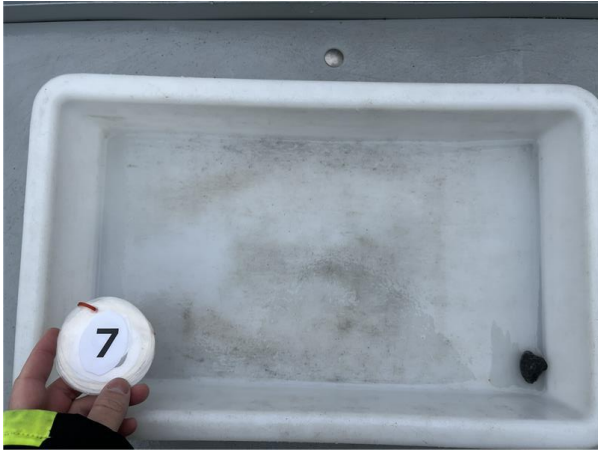
Figur 7: Bilde som viser grabbinholdet fra stasjon 7. Det ble registrert steinbunn. Foto: Aqua Kompetanse AS.

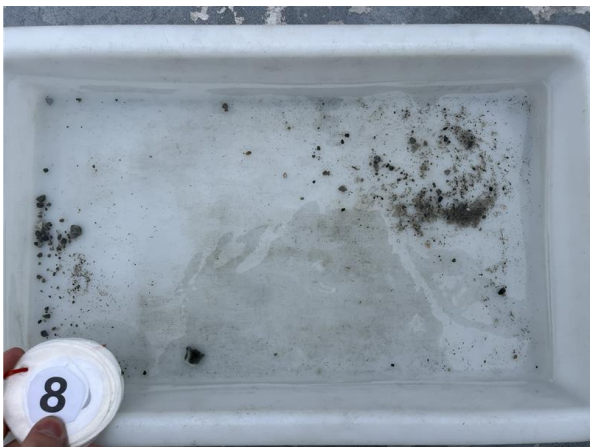
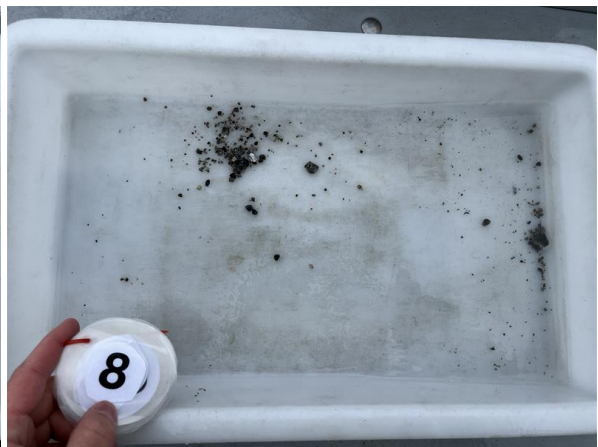
Figur 8: Bilder som viser sedimentet fra stasjon 8 før og etter siling. Sedimentet besto av sand og grus. Det ble også registrert steinbunn. Det ble registrert *Beggiatoa* ved stasjonen. Foto: Aqua Kompetanse AS.

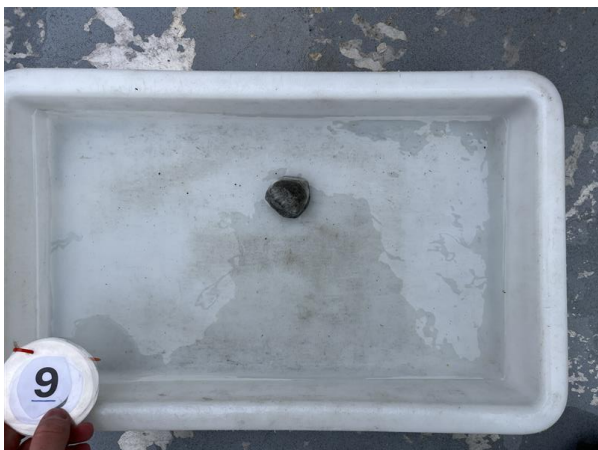
Figur 9: Bilde som viser grabbinholdet fra stasjon 9. Det ble registrert steinbunn. Det ble registrert *Beggiatoa* ved stasjonen. Foto: Aqua Kompetanse AS.

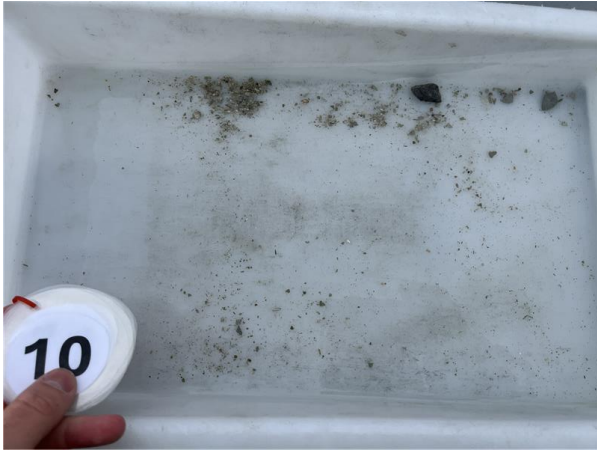
Figur 10: Bilde som viser grabbinholdet fra stasjon 10. Sedimentet besto av strø av grus på fjellbunn. Det ble registrert fekalier ved stasjonen. Foto: Aqua Kompetanse AS.

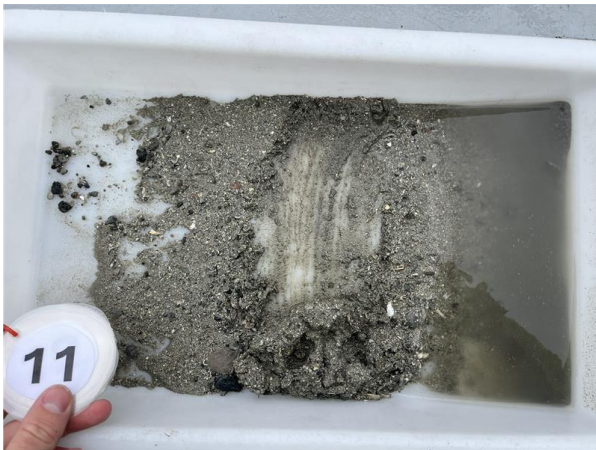
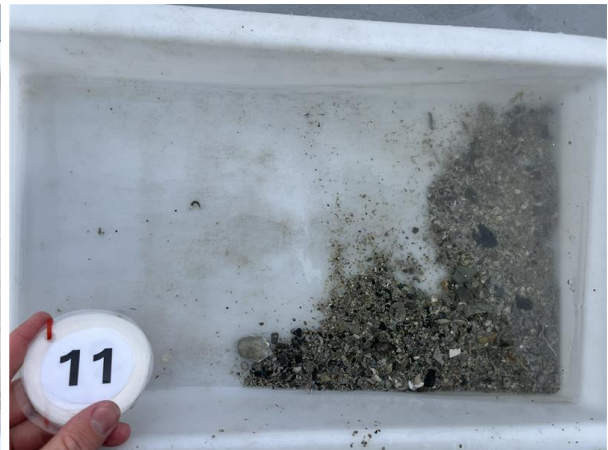
Figur 11: Bilder som viser sedimentet fra stasjon 11 før og etter siling. Sedimentet besto av skjellsand, silt, sand og grus. Foto: Aqua Kompetanse AS.

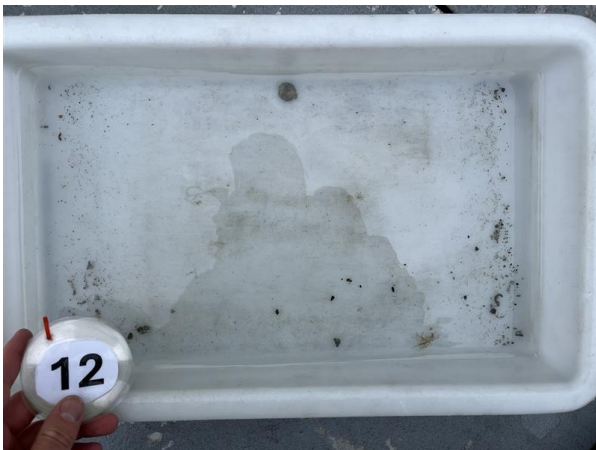
Figur 12: Bilde som viser grabbinholdet fra stasjon 12. Sedimentet besto av strø av grus på fjellbunn. Foto: Aqua Kompetanse AS.

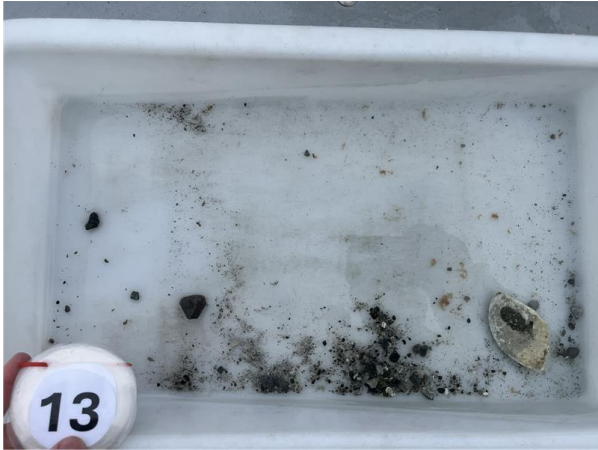
Figur 13: Bilde som viser grabbinholdet fra stasjon 13. Sedimentet besto av strø av grus på steinbunn. Det ble registrert fekalier ved stasjonen Foto: Aqua Kompetanse AS.

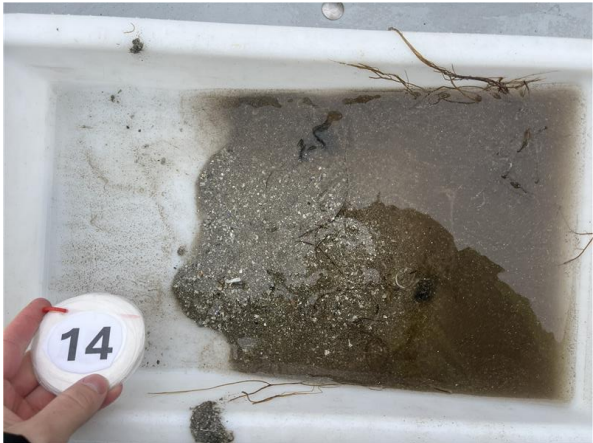
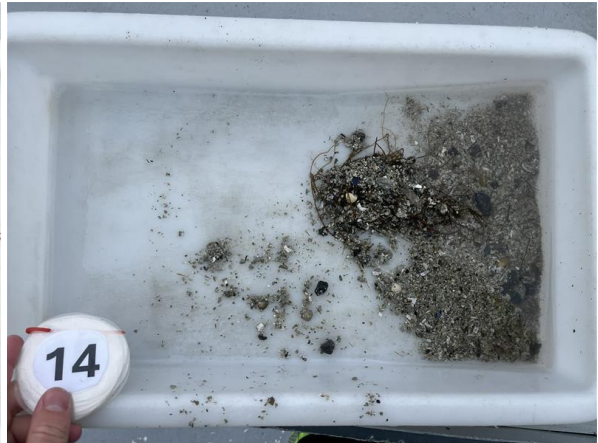
Figur 14: Bilder som viser sedimentet fra stasjon 14 før og etter siling. Sedimentet besto av skjellsand, silt, sand og grus. Foto: Aqua Kompetanse AS.

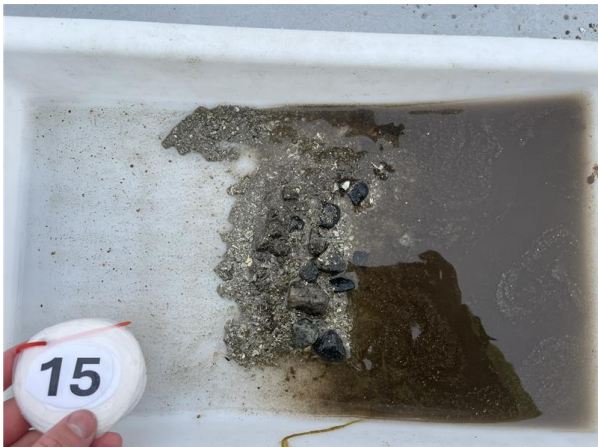
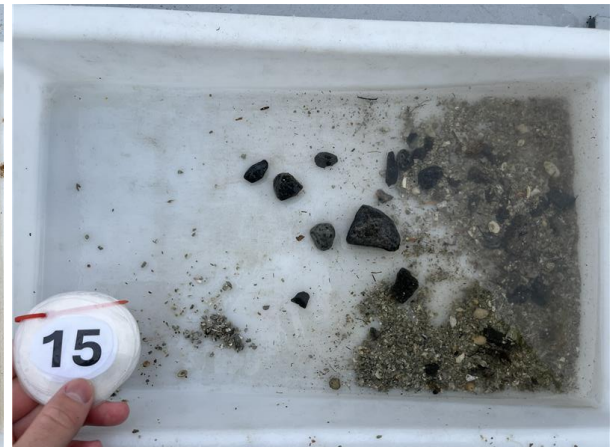
Figur 15: Bilder som viser sedimentet fra stasjon 15 før og etter siling. Sedimentet besto av silt, sand, grus og skjellsand. Det ble også registrert steinbunn. Foto: Aqua Kompetanse AS.

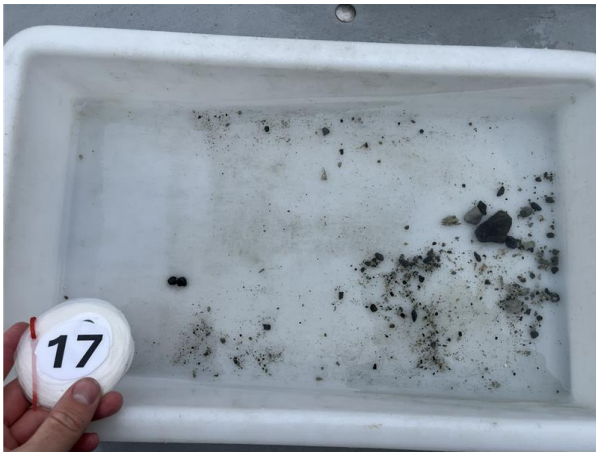
Figur 17: Bilde som viser grabbinholdet fra stasjon 17. Sedimentet besto av strø av grus på steinbunn. Det ble registrert fekalier ved stasjonen. Foto: Aqua Kompetanse AS.

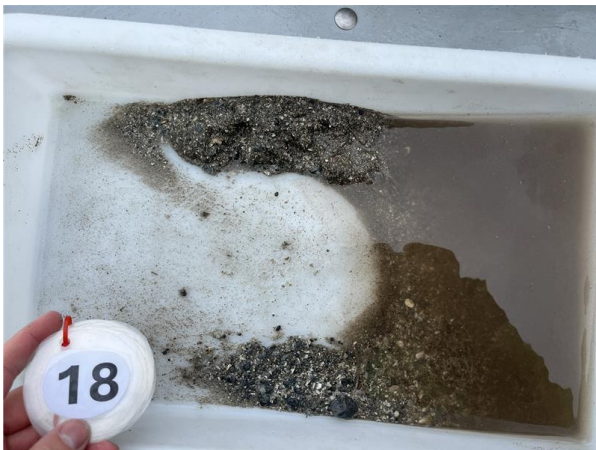
Figur 18: Bilder som viser sedimentet fra stasjon 18 før og etter siling. Sedimentet besto av skjellsand, silt, sand og grus. Det ble registrert fekalier ved stasjonen Foto: Aqua Kompetanse AS.

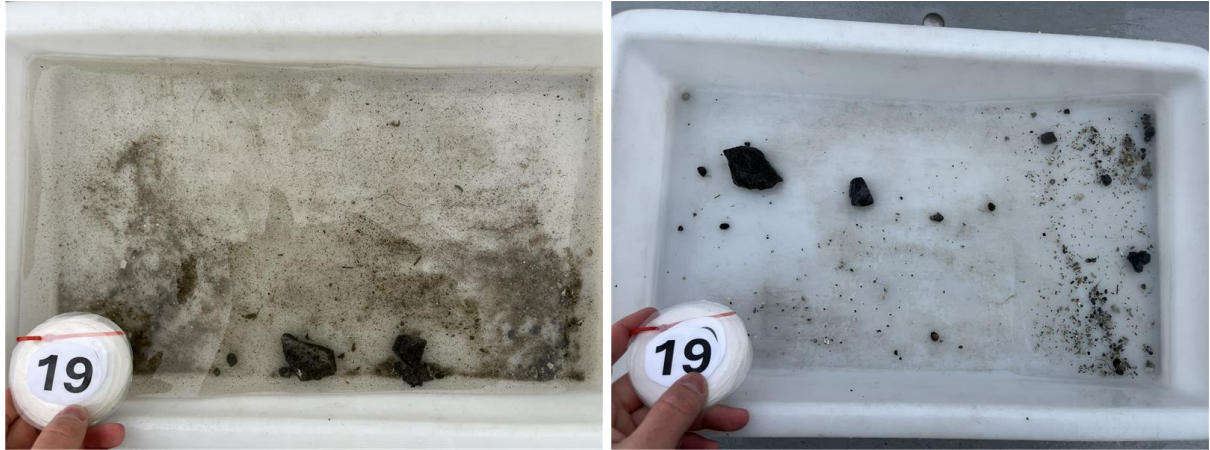
Figur 19: Bilder som viser sedimentet fra stasjon 19 før og etter siling. Sedimentet besto av silt, sand og grus. Det ble registrert steinbunn ved stasjonen. Foto: Aqua Kompetanse AS.
