B-undersøkelse for lokalitet TUHOLMANE Ø (10029)

Lokalitetstilstand 1

Rapport ID 15424

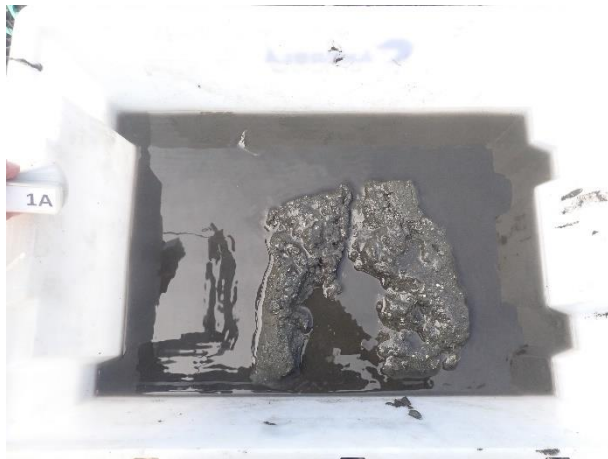
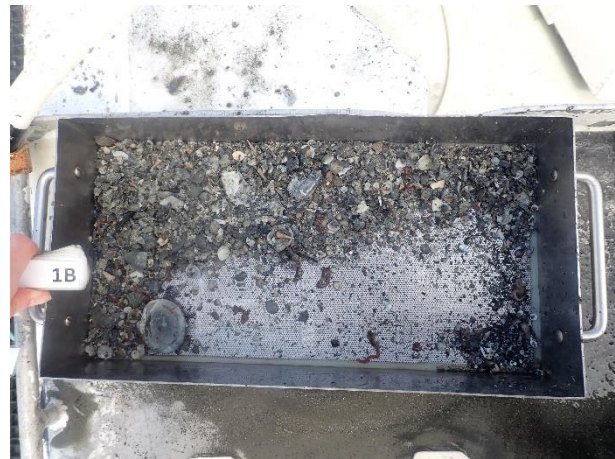
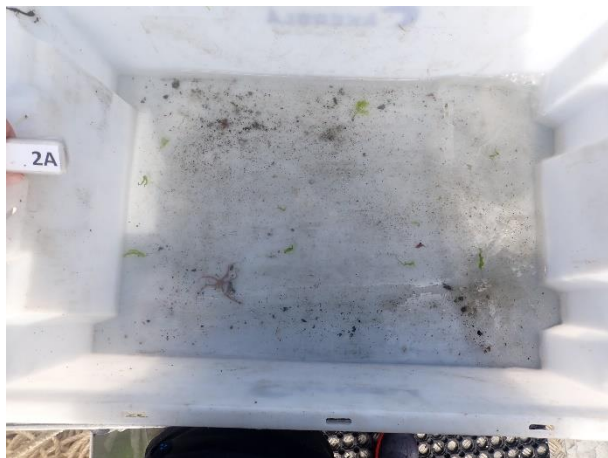
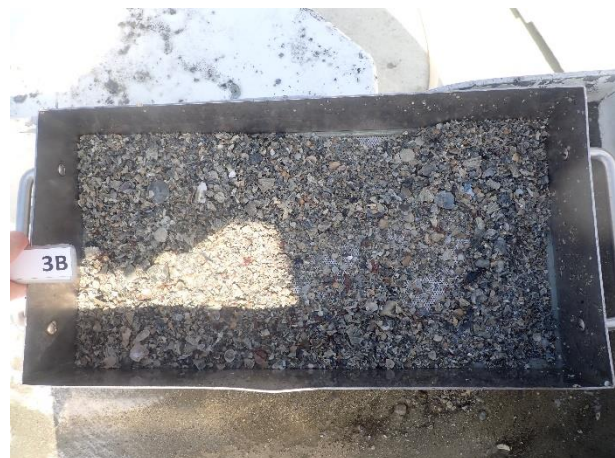
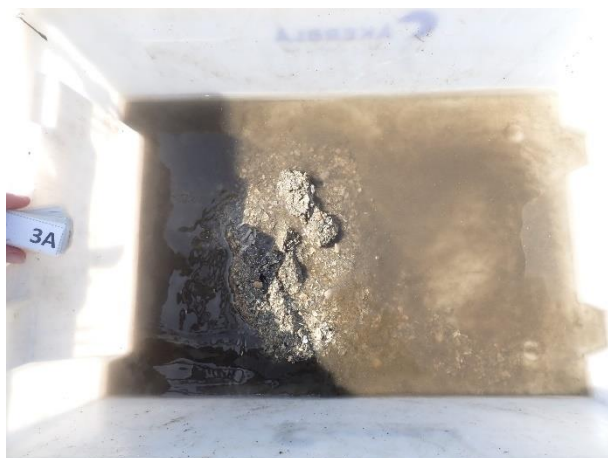
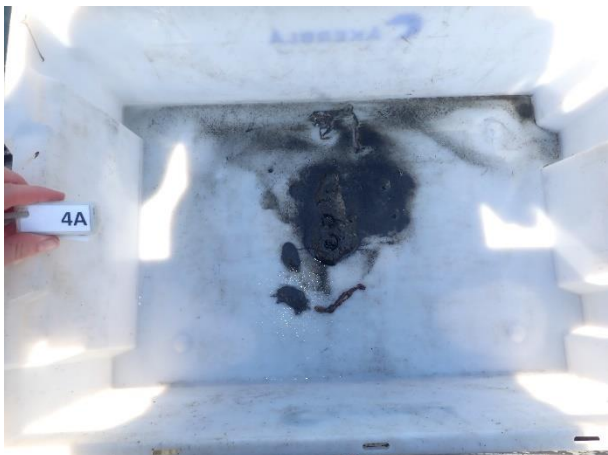
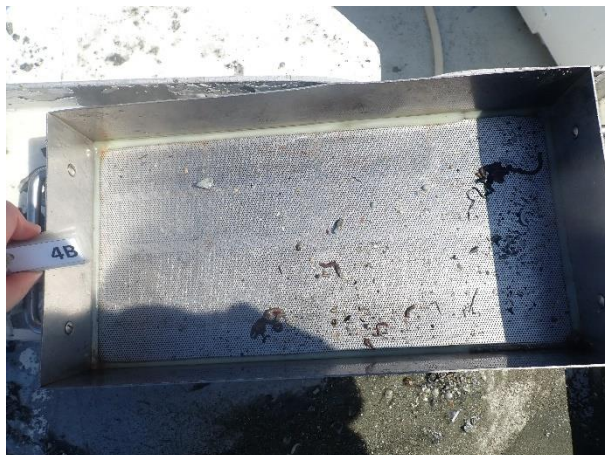
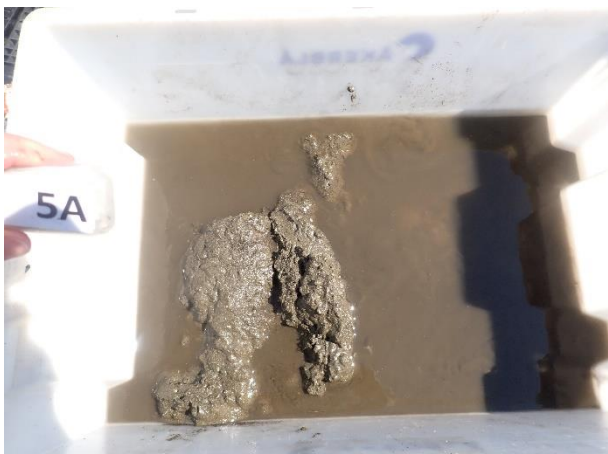
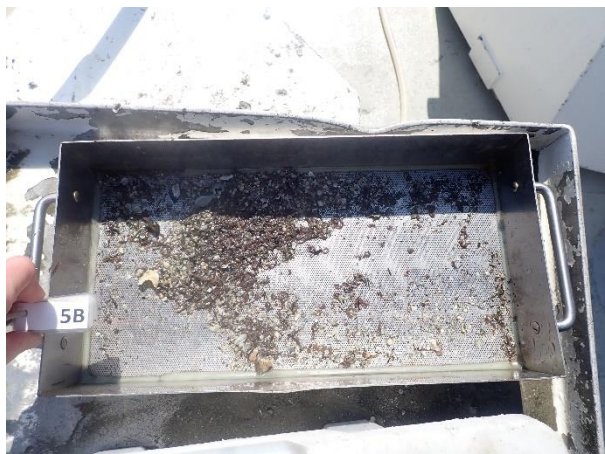
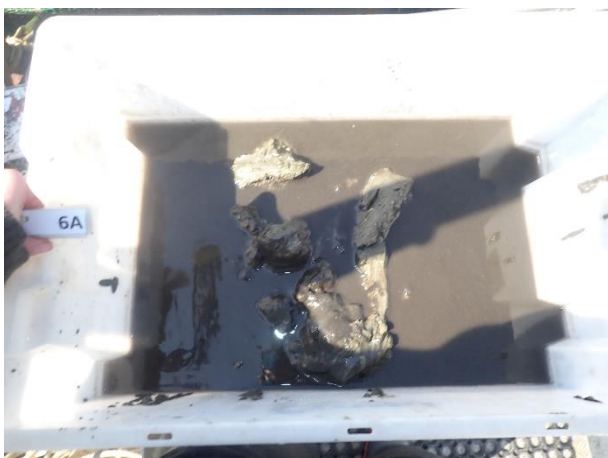
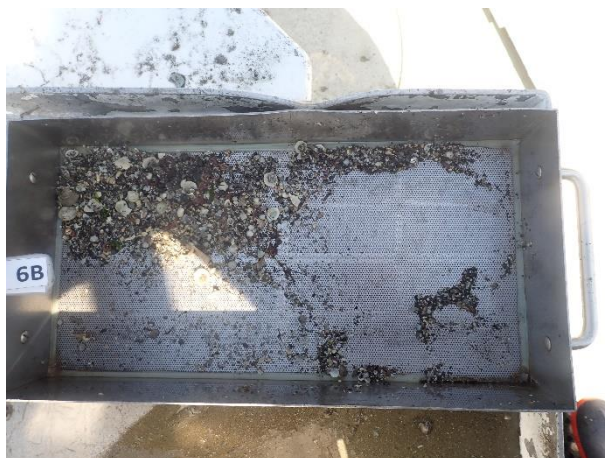
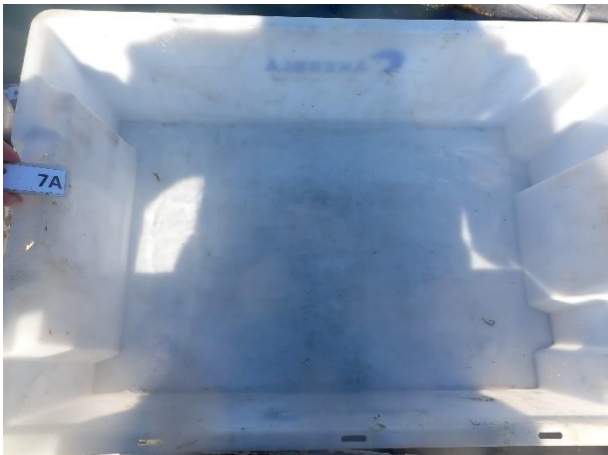
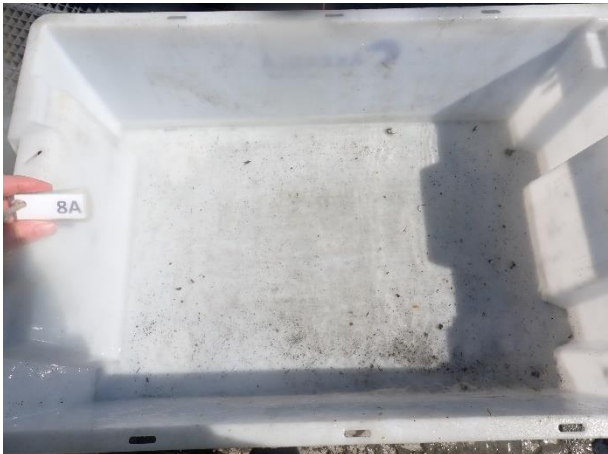
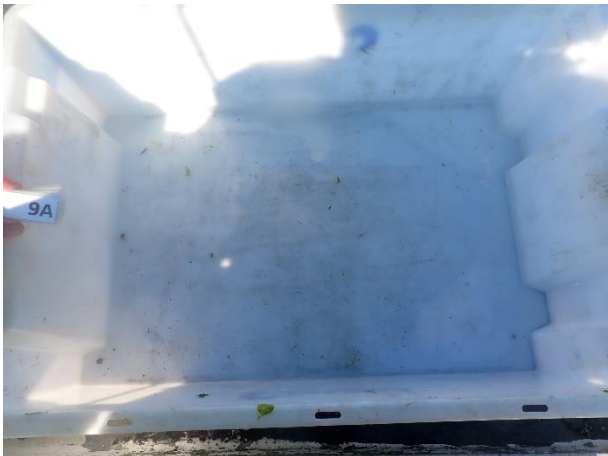
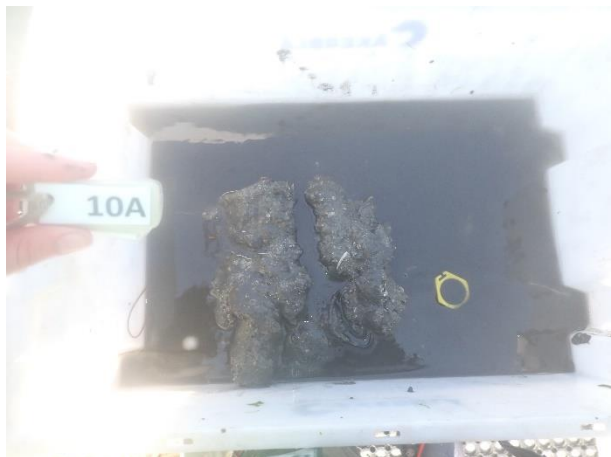
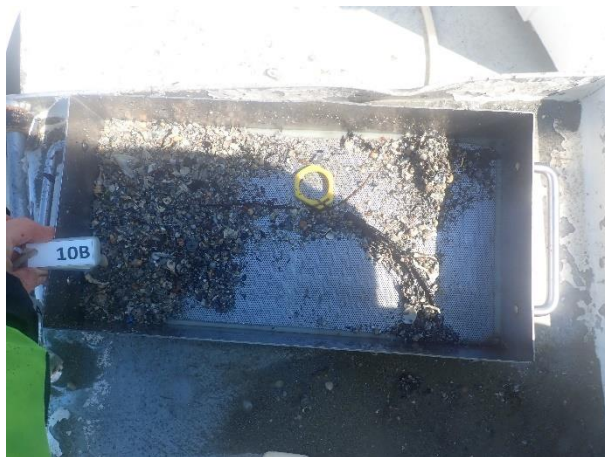
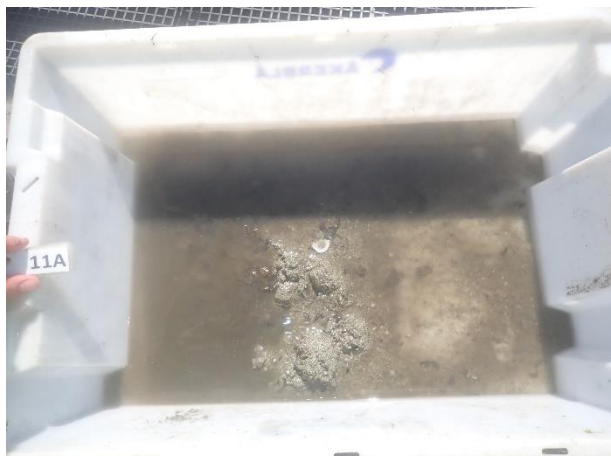
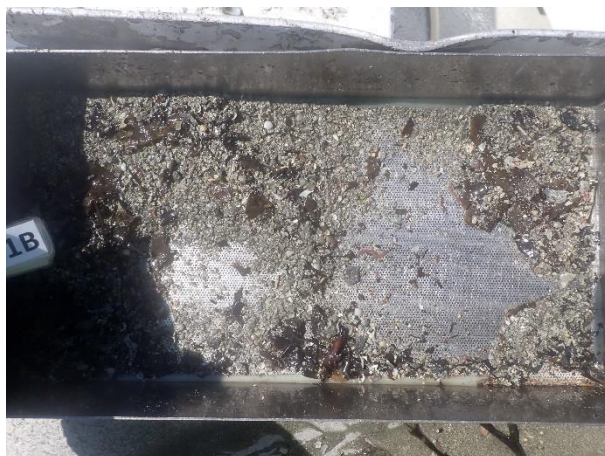
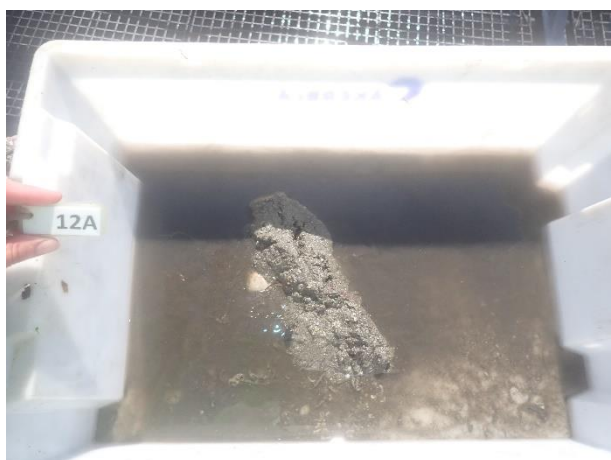
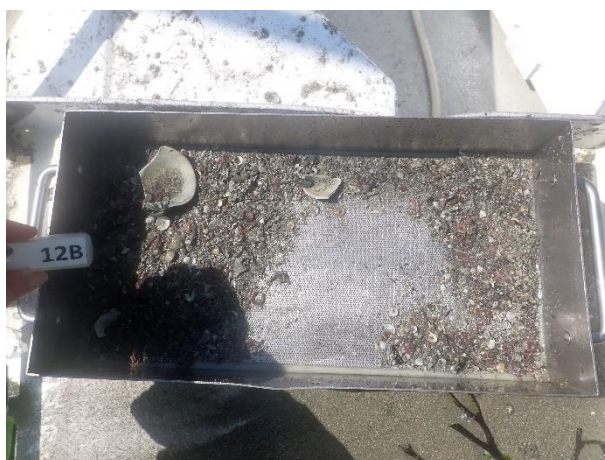
Vedlegg – Bilder fra prøvestasjoner

Bilder nedenfor viser sediment (A) og ferdig vasket prøve (B) ved stasjonene.
