B-undersøkelse for lokalitet HAVSUNDET (30897)

Lokalitetstilstand 2

Rapport ID 15429

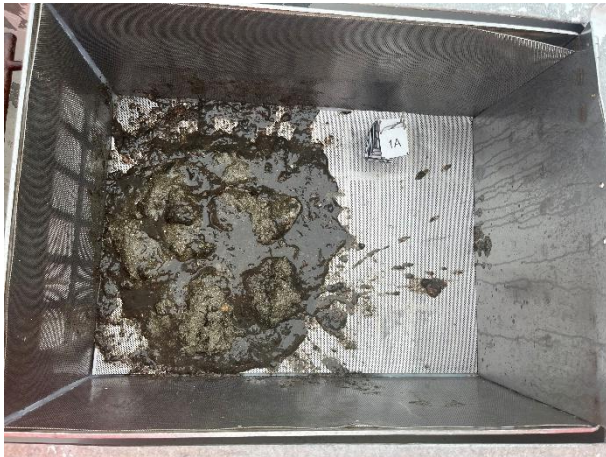
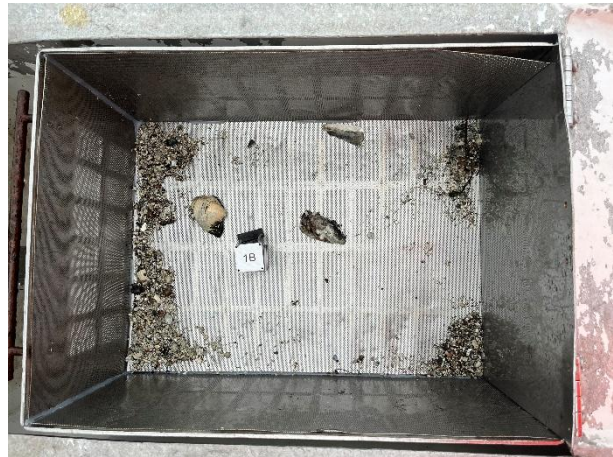
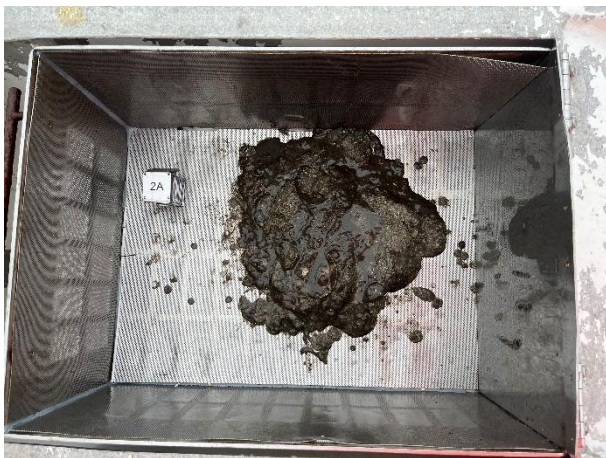
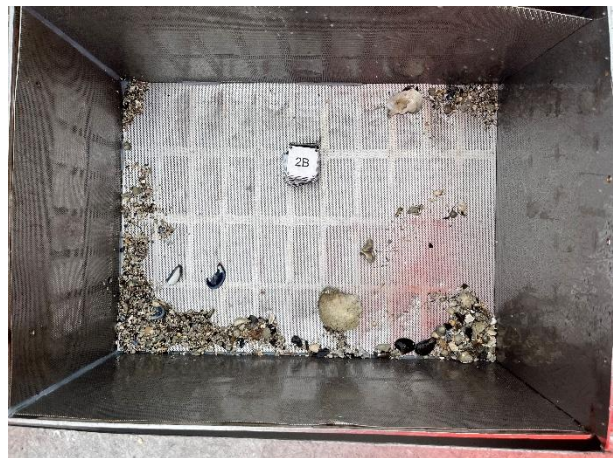
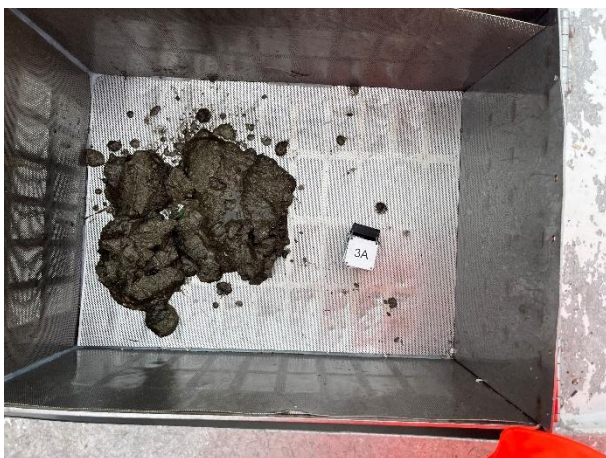
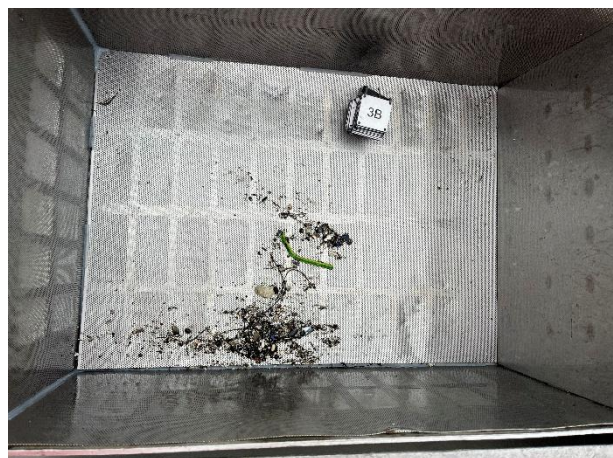
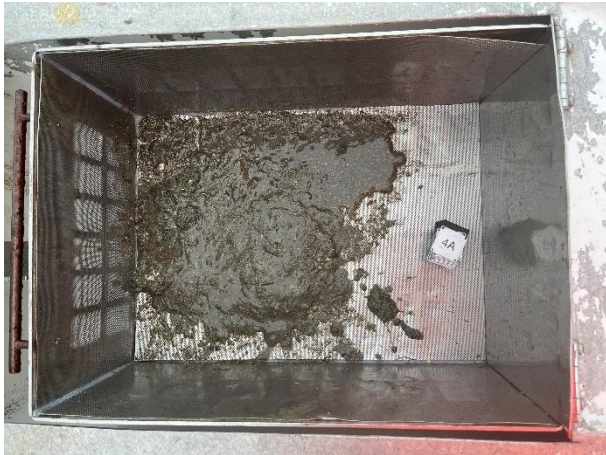
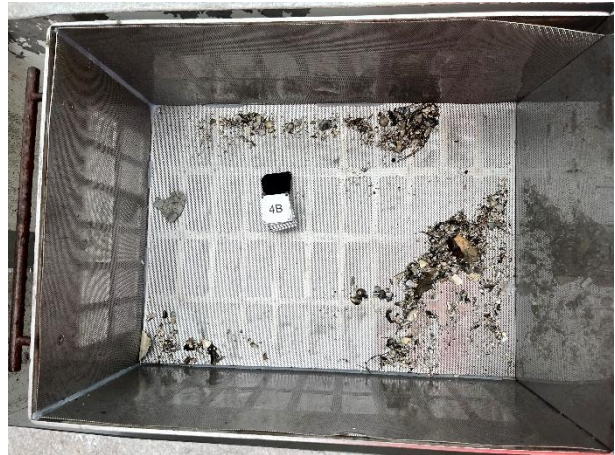
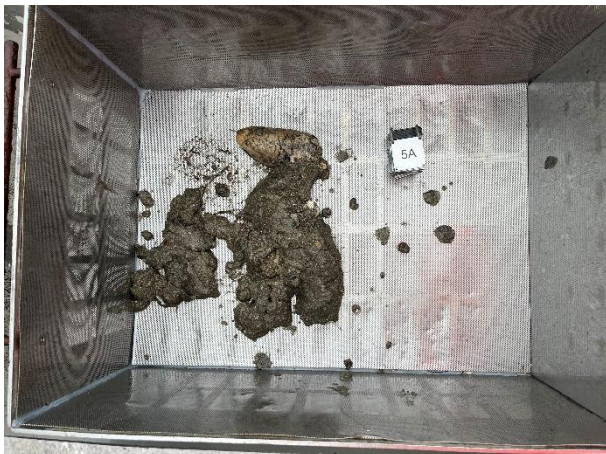
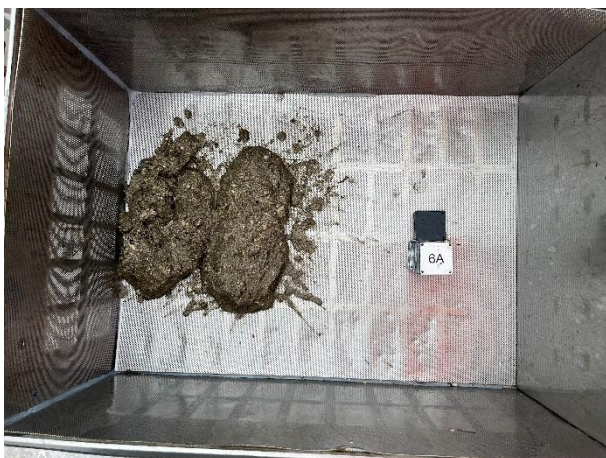
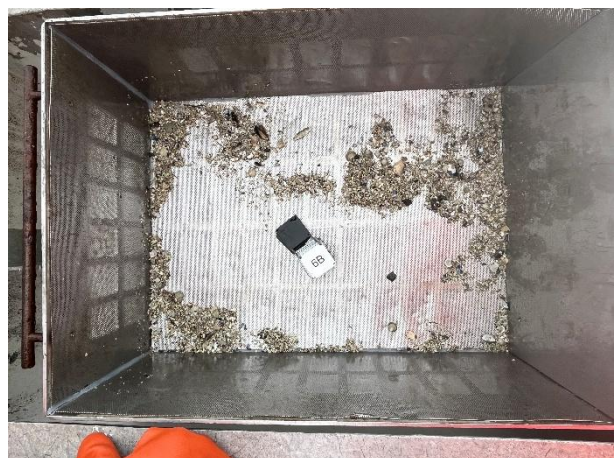
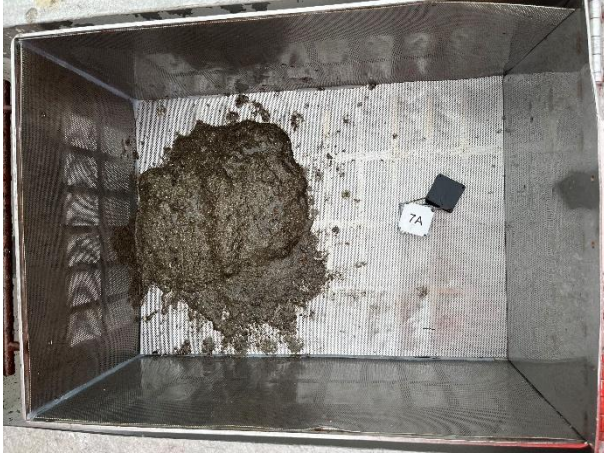
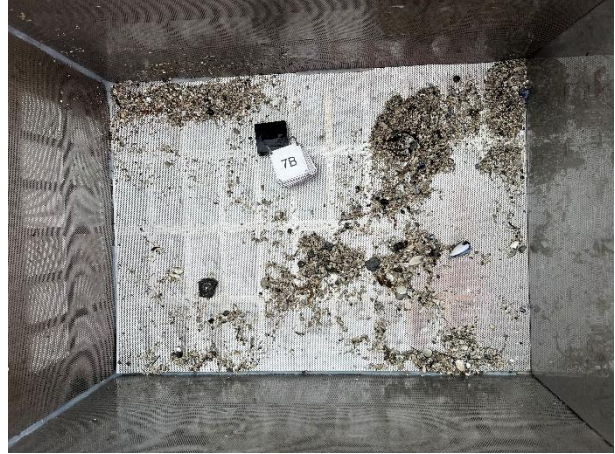
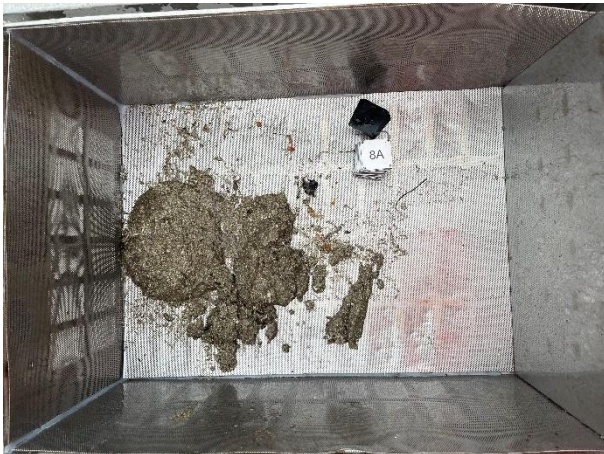
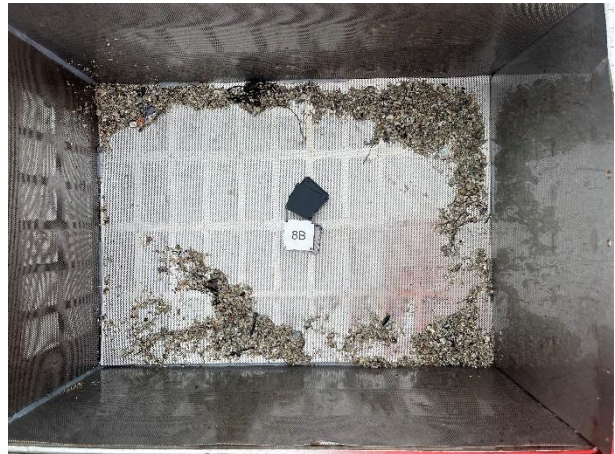
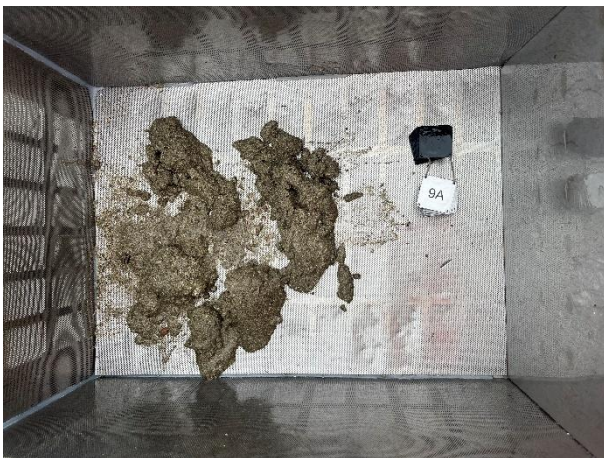
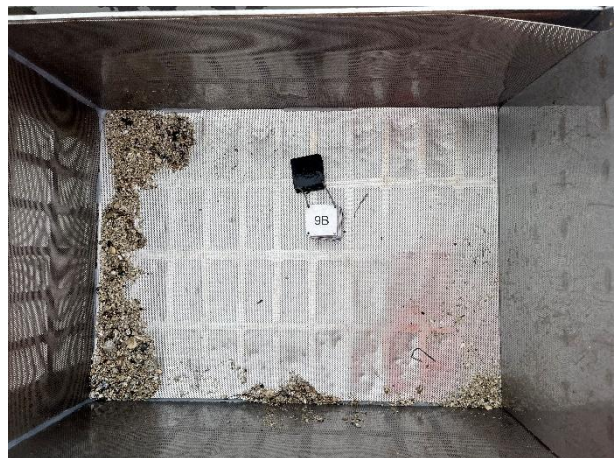
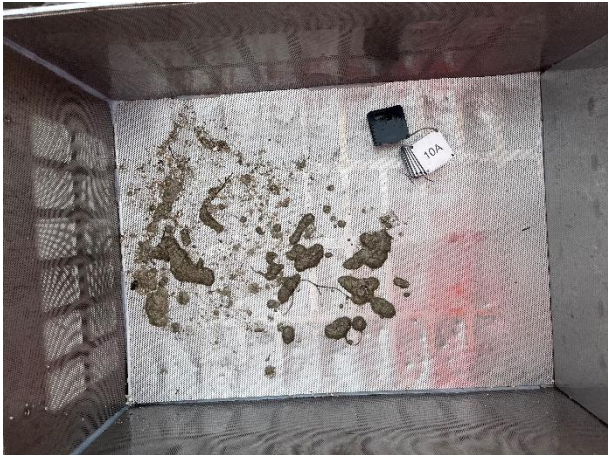
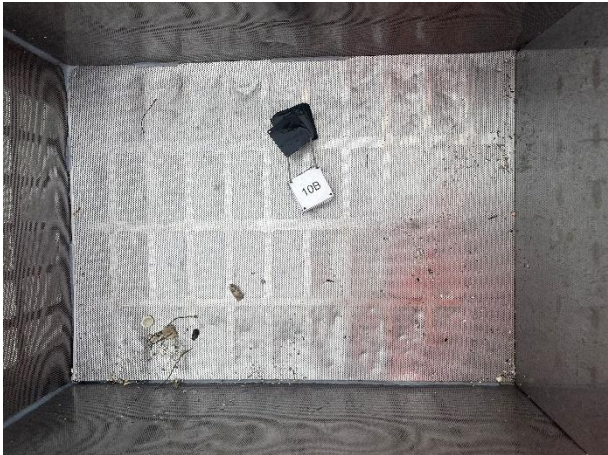
Vedlegg – Bilder fra prøvestasjoner

Bilder nedenfor viser sediment (A) og ferdig vasket prøve (B) ved stasjonene.
