# **B-undersøkelse for lokalitet KLUBBEN (33998)**

**Lokalitetstilstand 1**

Rapport ID 15430

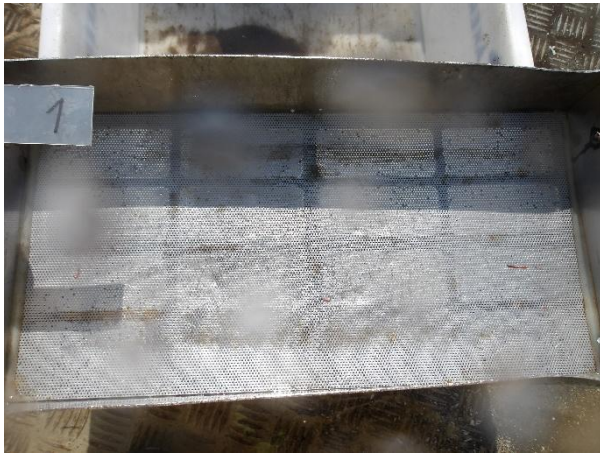
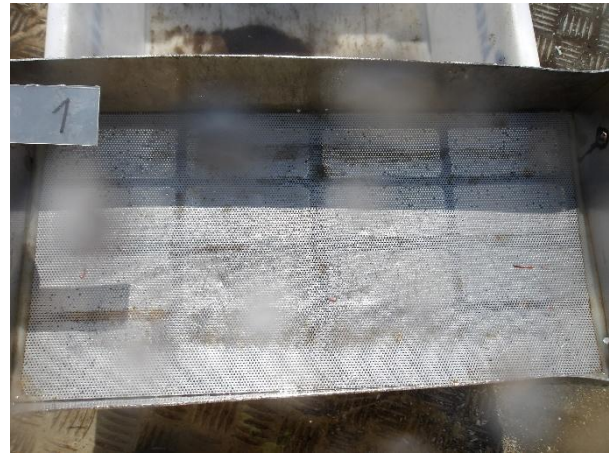
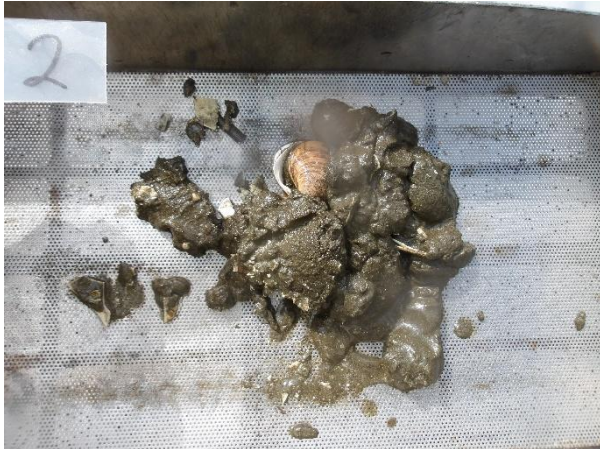
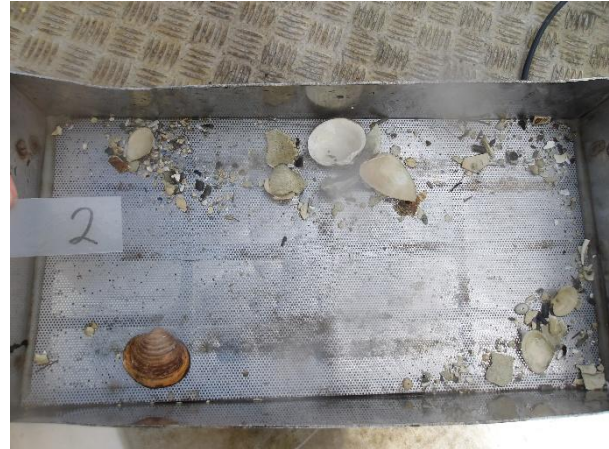
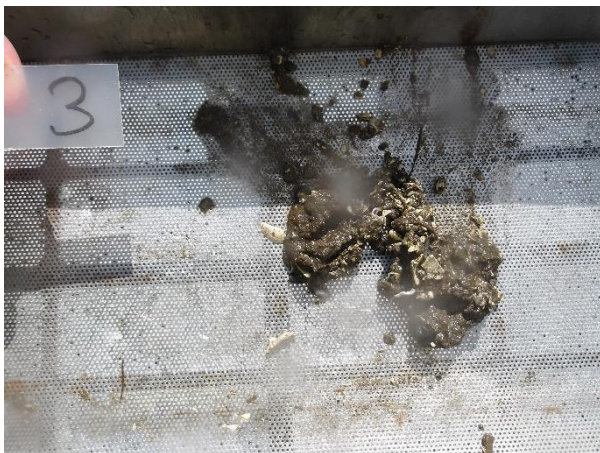
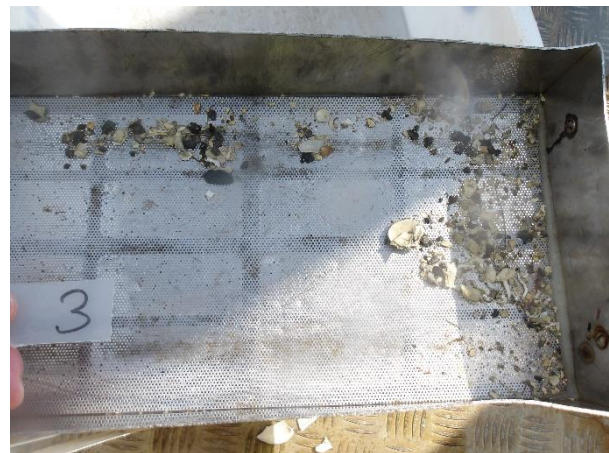
**Vedlegg – Bilder fra prøvestasjoner**

Bilder nedenfor viser sediment og ferdig vasket prøve ved stasjonene.
