# **B-undersøkelse for lokalitet NÆRINGSBUKTA (33997)**

**Lokalitetstilstand 1**

Rapport ID 15432

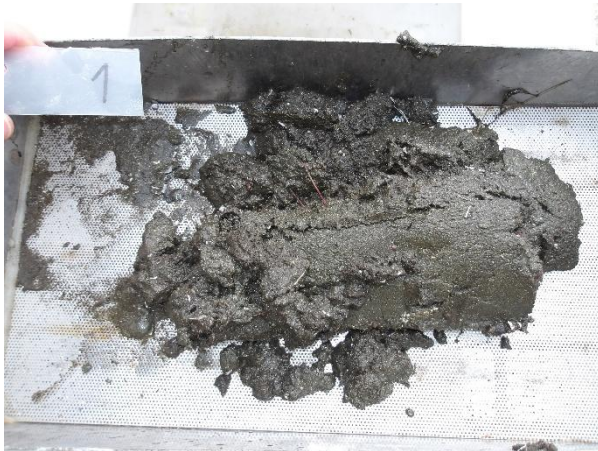
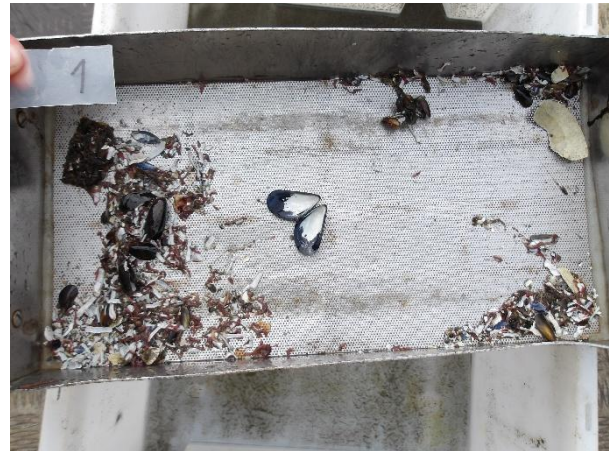
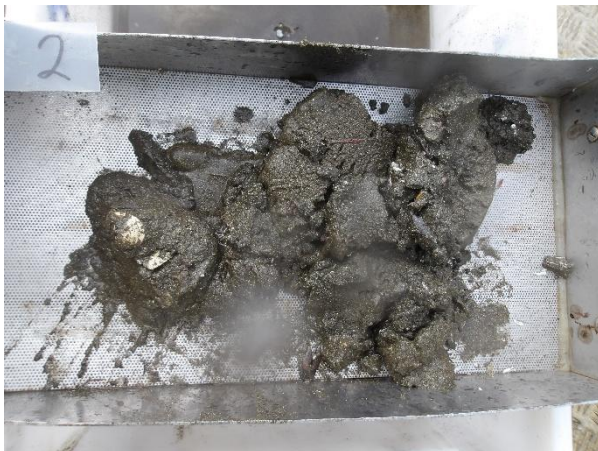
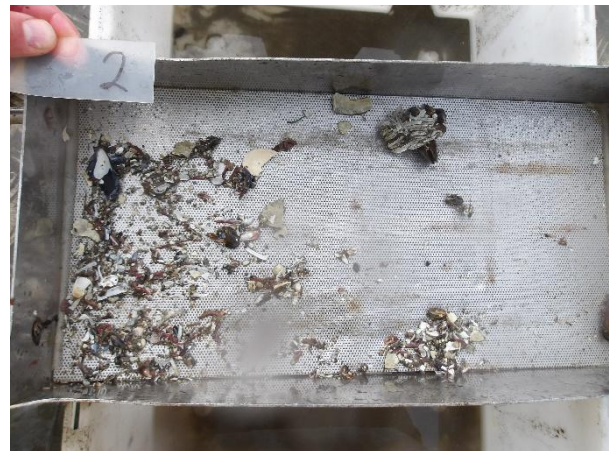
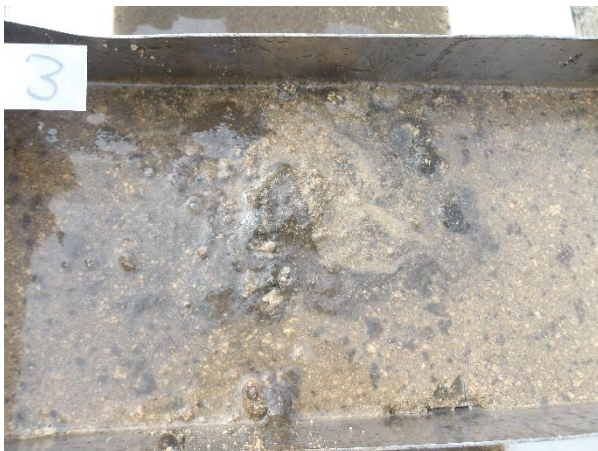
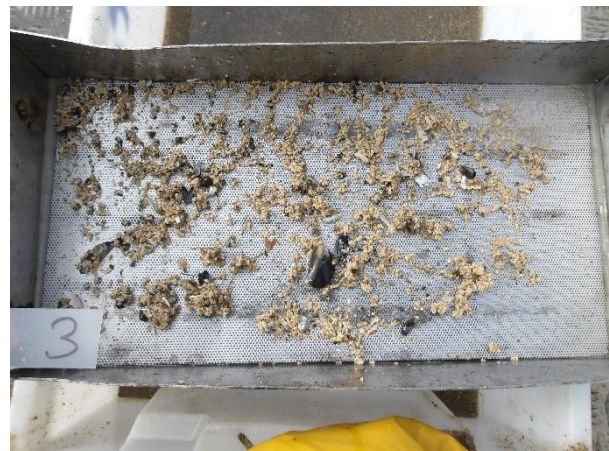
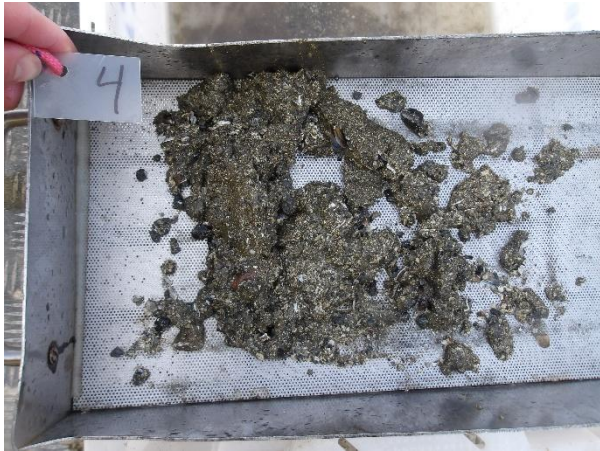
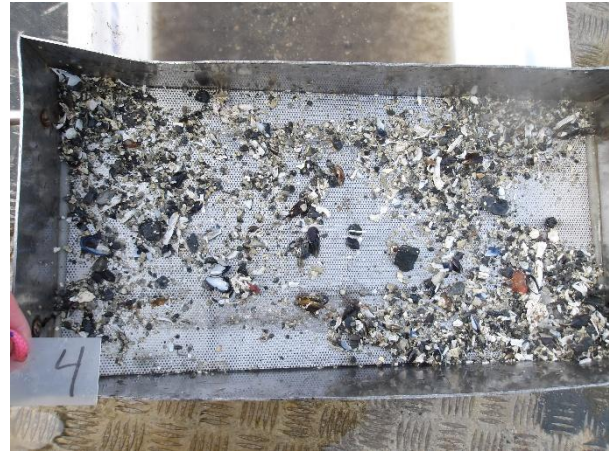
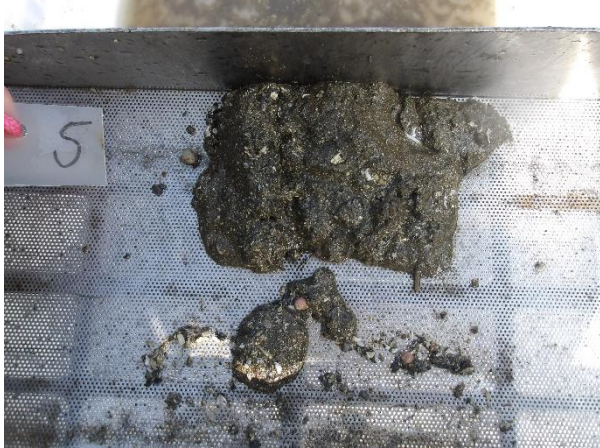
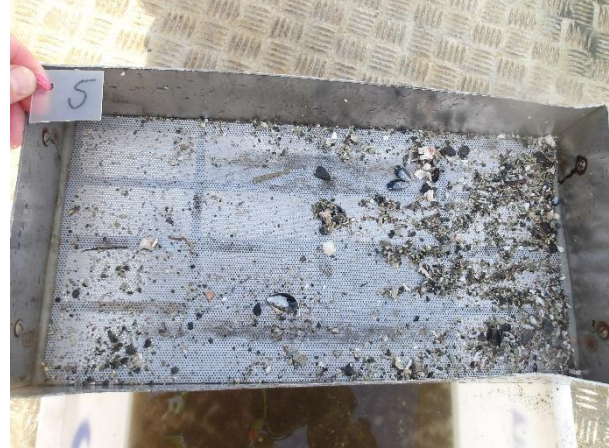
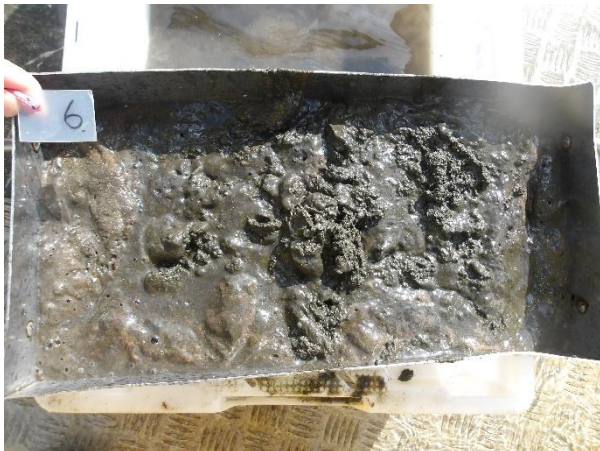
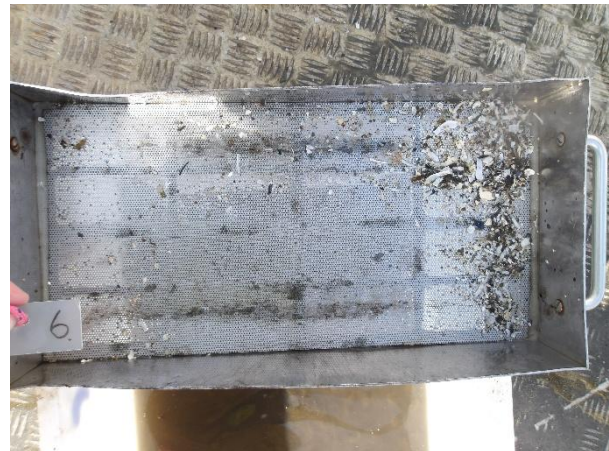
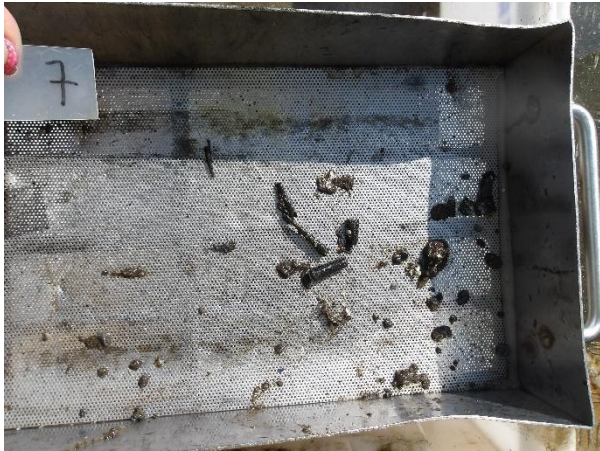
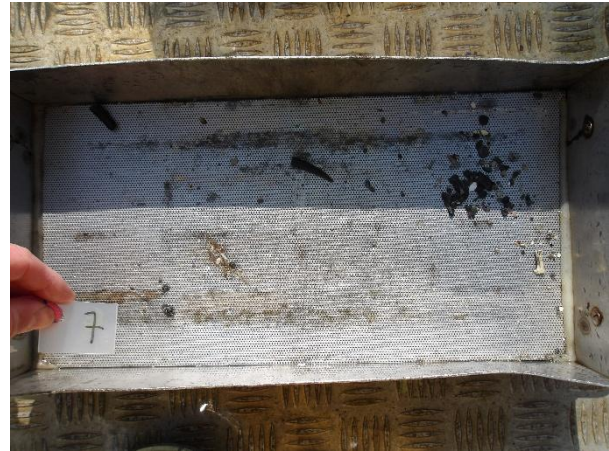
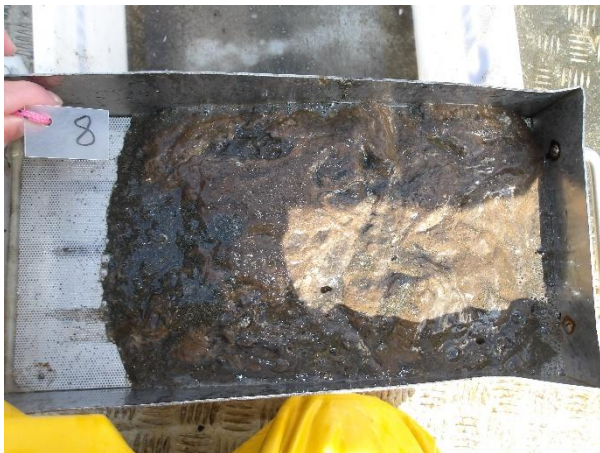
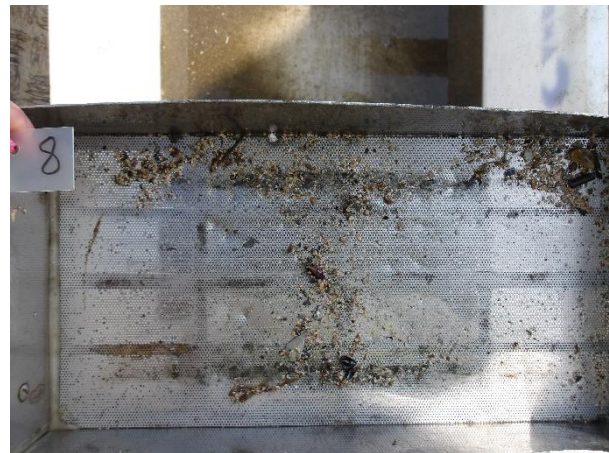
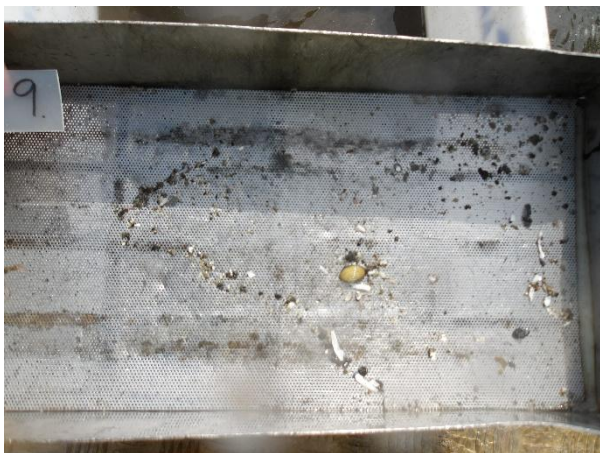
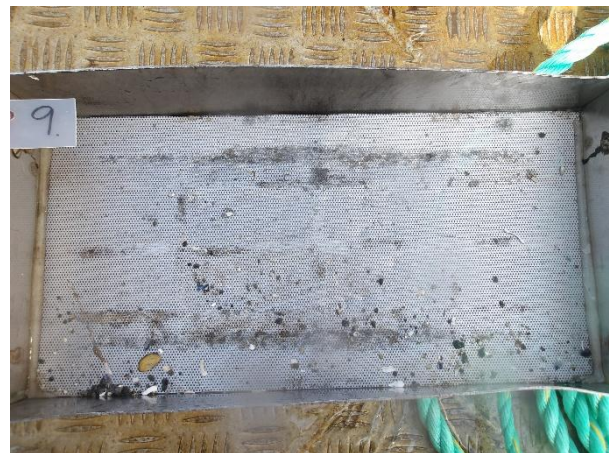
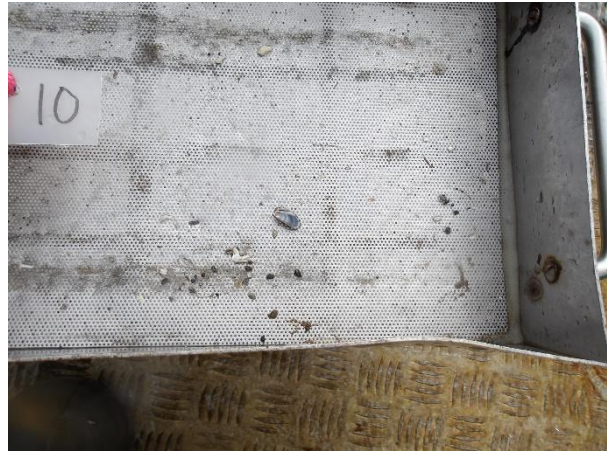
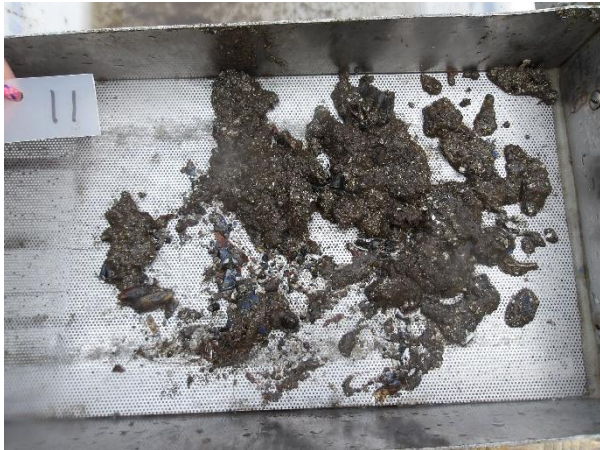
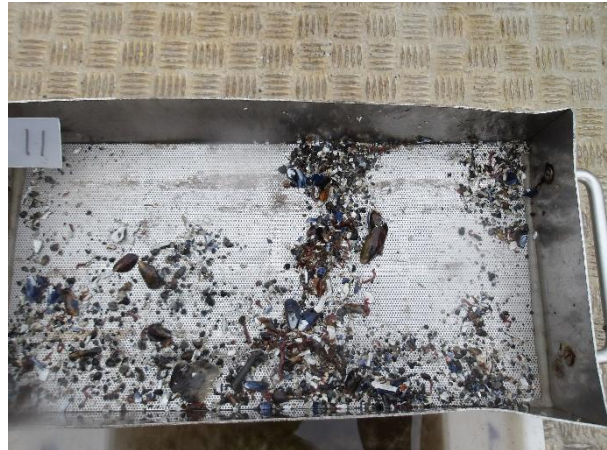
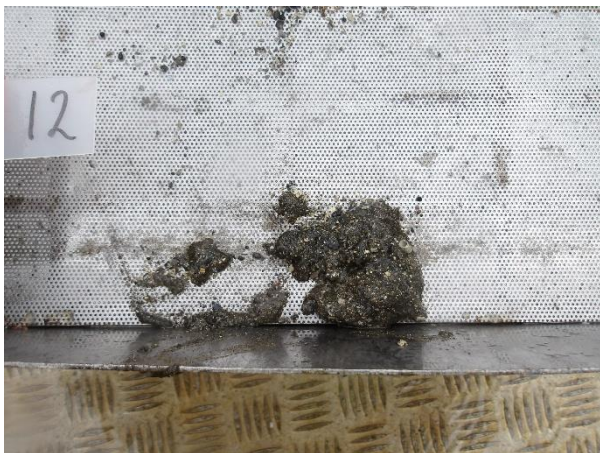
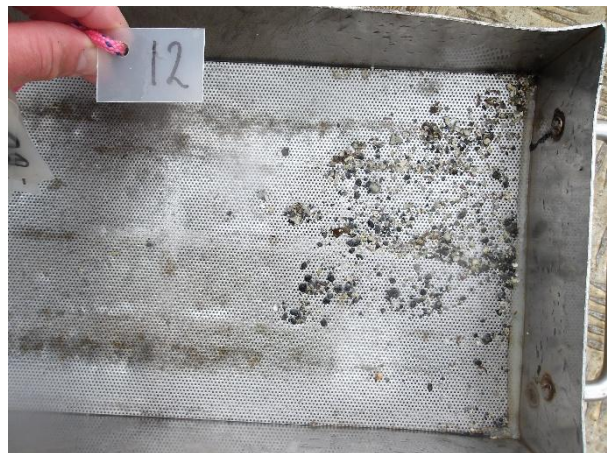
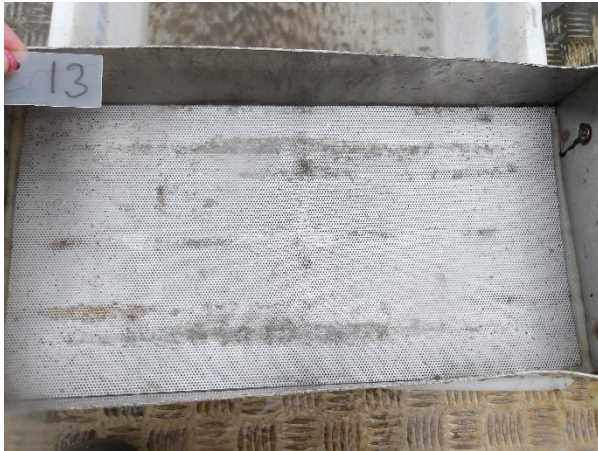
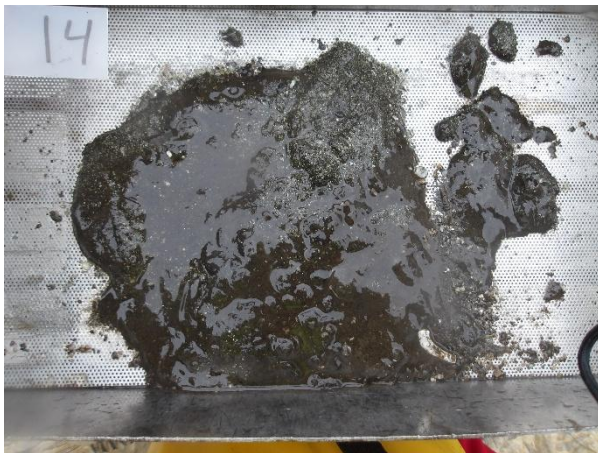
### Vedlegg – Bilder fra prøvestasjoner

Bilder nedenfor viser sediment og ferdig vasket prøve ved stasjonene.
