# **B-undersøkelse for lokalitet SORTEVIKA (35318)**

**Lokalitetstilstand 1**

Rapport ID 15434

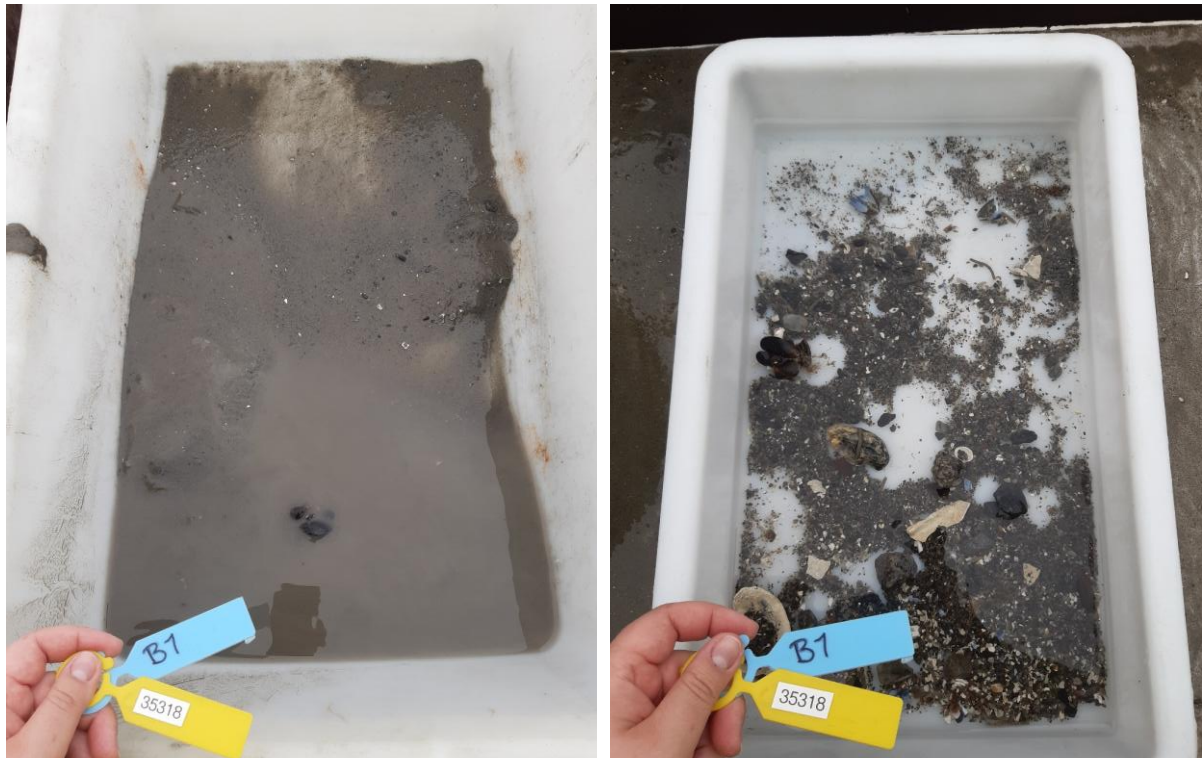
### Bilder Stasjon 1

Prøvepunkt	Kommentar
1	Detritus, rester av anleggsrens.
2	Hugg 2 - stein i åpning, rester av anleggsrens, terrestrisk materiale.
3	Hugg 2 - stein i åpning, noe detritus.
4	Arter: Capitella capitata
5	Hugg 1 - slam og litt sediment. Rester av anleggsrens. Arter: Capitella capitata
6	Terrestrisk materiale, noe detritus, rester av anleggsrens Arter: Capitella capitata
7	Terrestrisk materiale, rester av anleggsrens, detritus. Arter: Capitella capitata
8	For lite sediment til å måle pH/Eh, detritus, rester av anleggsrens.

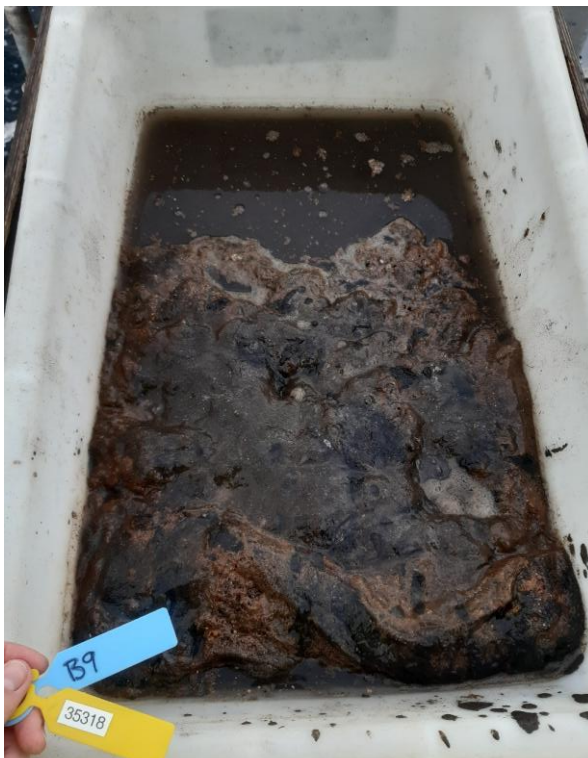
**Bilder Stasjon 9**

Prøvepunkt	Kommentar
9	pH/Eh ikke målt på grunn av slam, sensorisk vurdert til poengttall 5. Detritus, rester av anleggsrens. Arter: Ophryotrocha sp.
10	Mye detritus, rester av anleggsrens.

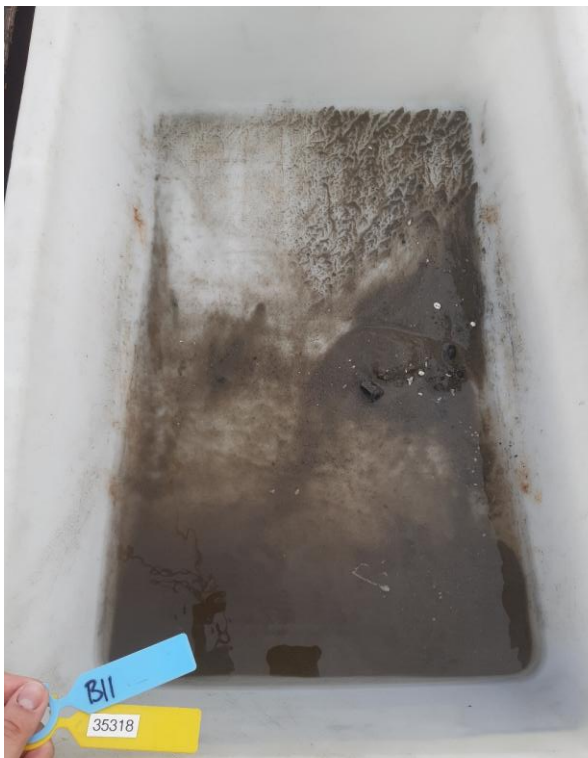
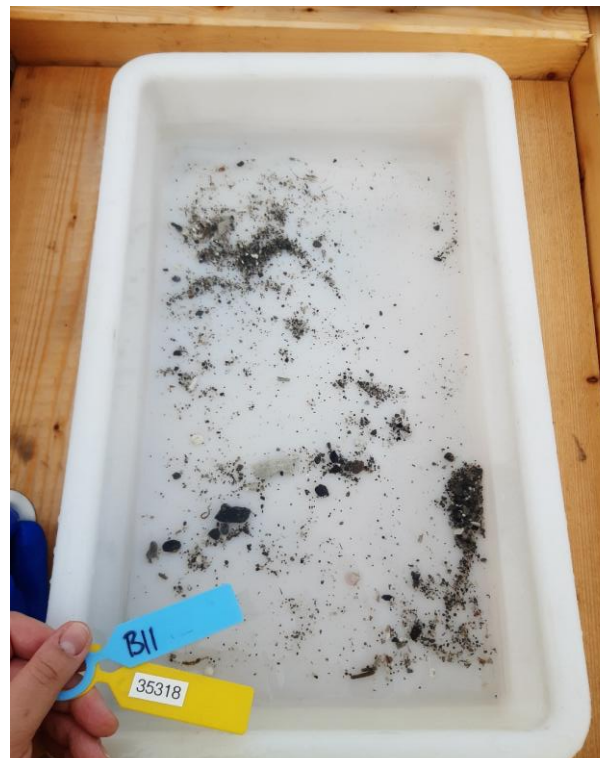
**Bilder Stasjon 11**

Prøvepunkt	Kommentar
11	Mye detritus. Arter: Capitella capitata
12	Mye detritus, hugg 2 - stein i åpning.
