B-undersøkelse for lokalitet KOKELV (32598)

Lokalitetstilstand 1

Rapport ID 15440

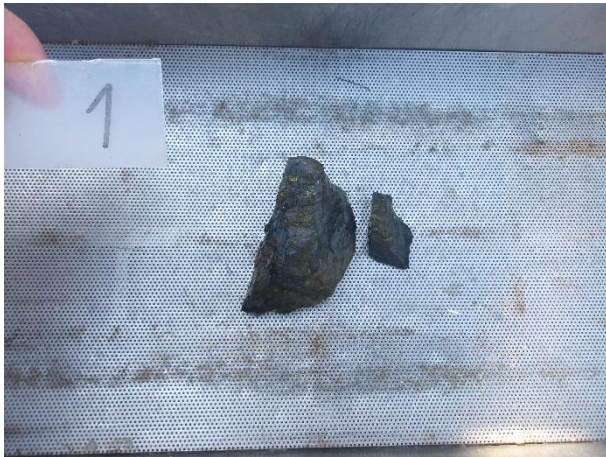
Hard/steinbunn
