# **B-undersøkelse for lokalitet KOKVIKA (13764)**

**Lokalitetstilstand 1**

Rapport ID 15452

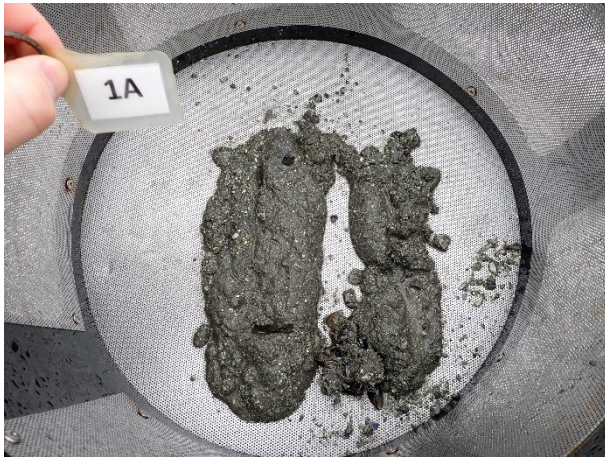
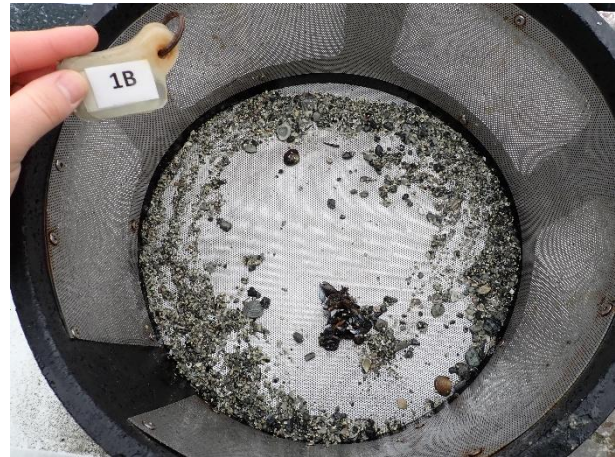
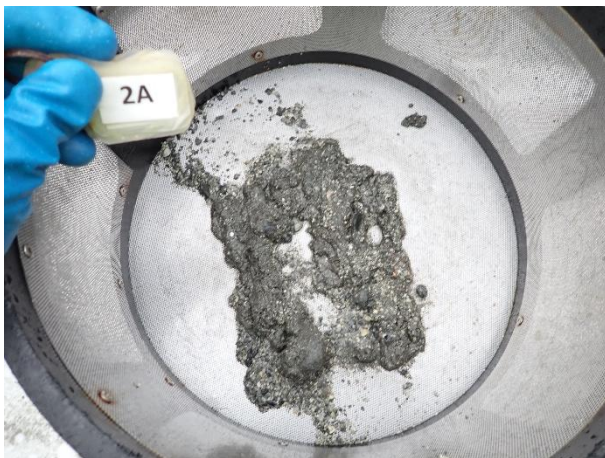
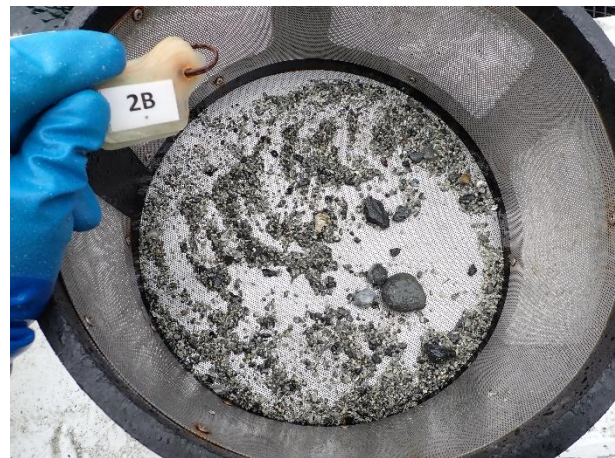
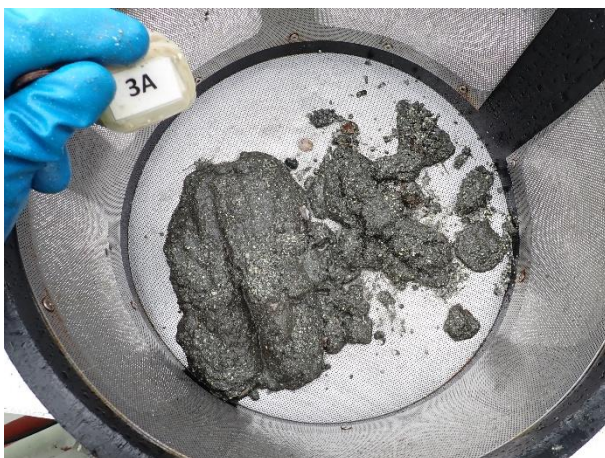
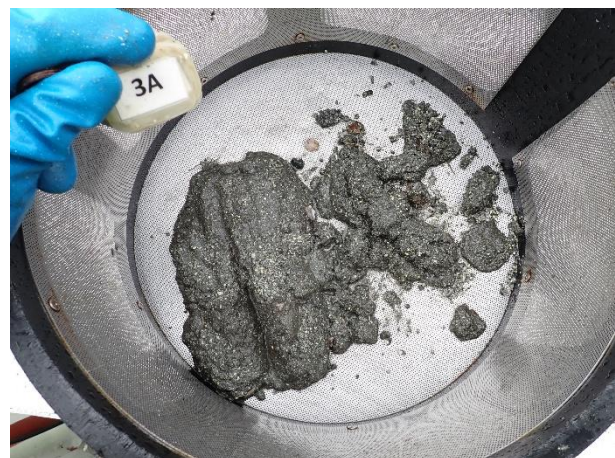
**Vedlegg – Bilder fra prøvestasjoner**

Bilder nedenfor viser sediment (A) og ferdig vasket prøve (B) ved stasjonene.
