B-undersøkelse for lokalitet FLAKSTADVÅG (10544)

Lokalitetstilstand 1

Rapport ID 15453

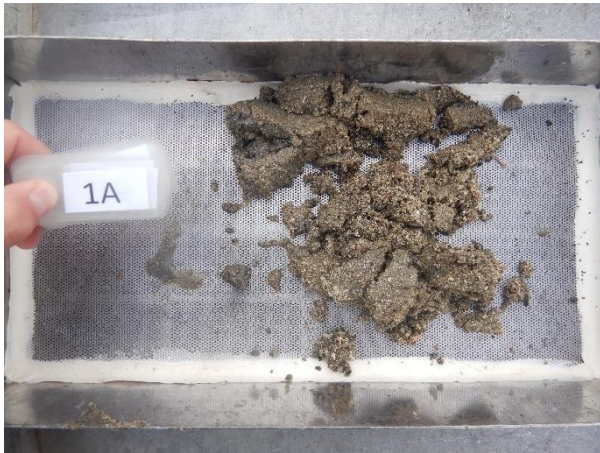
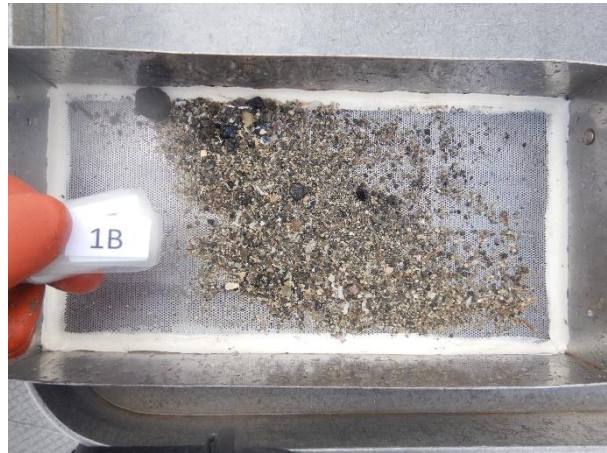
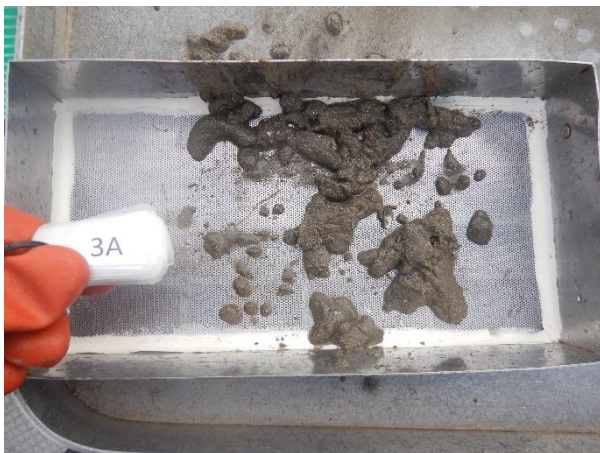
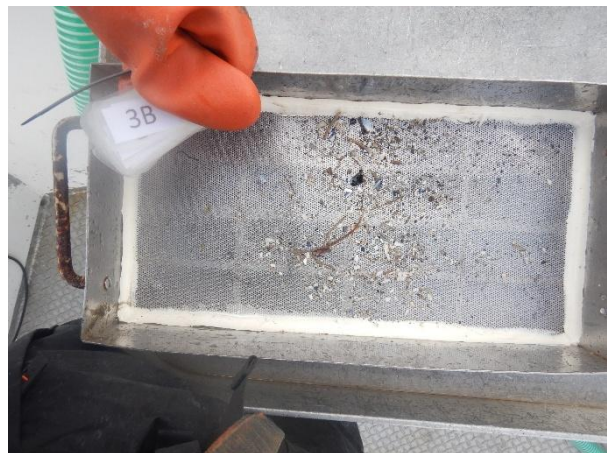
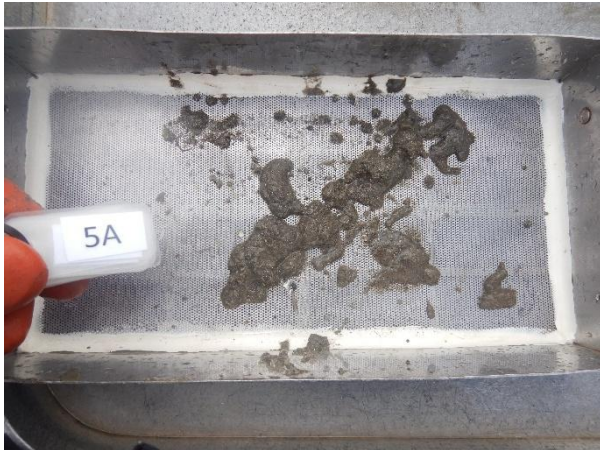
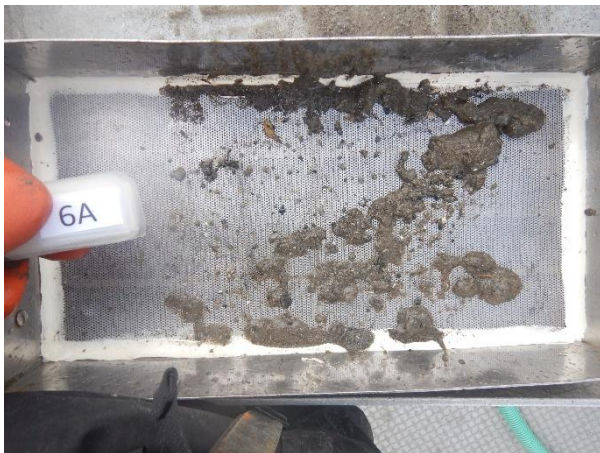
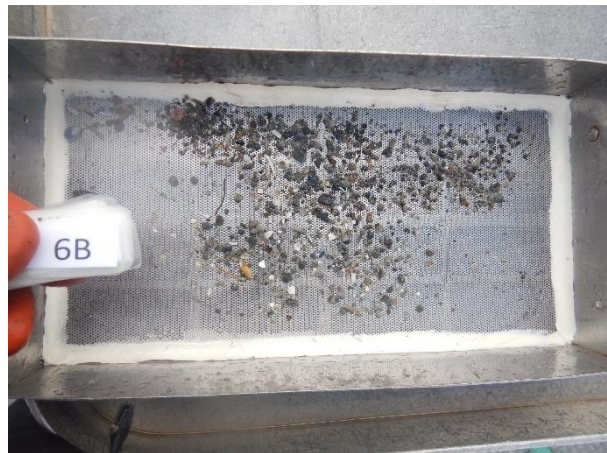
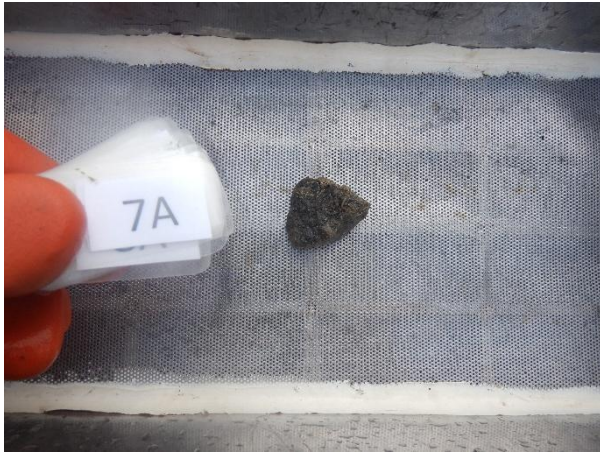
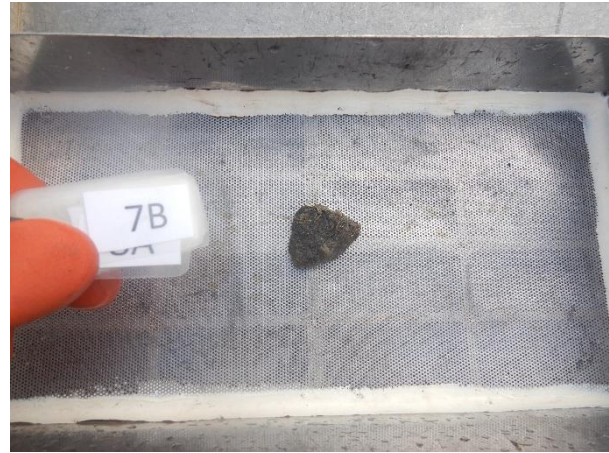
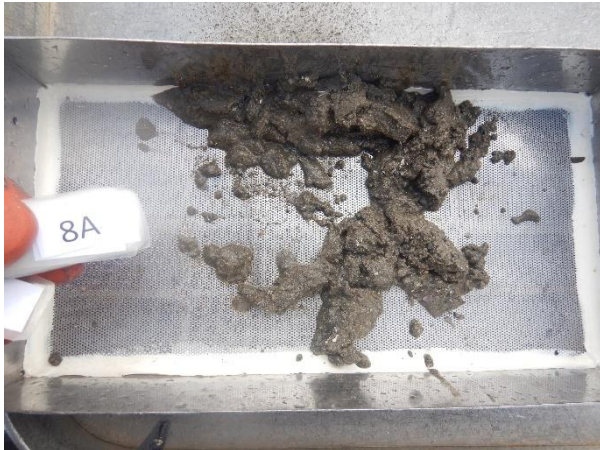
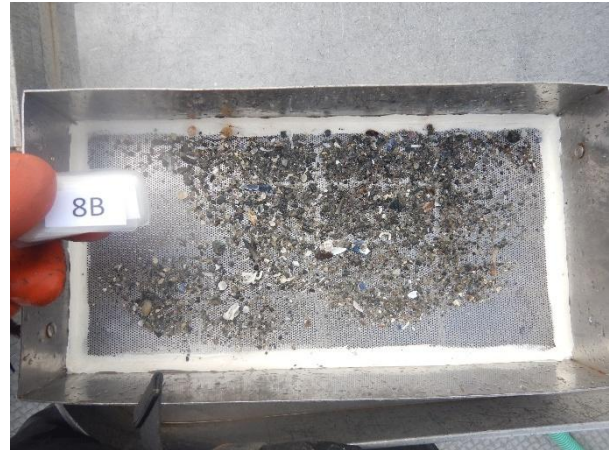
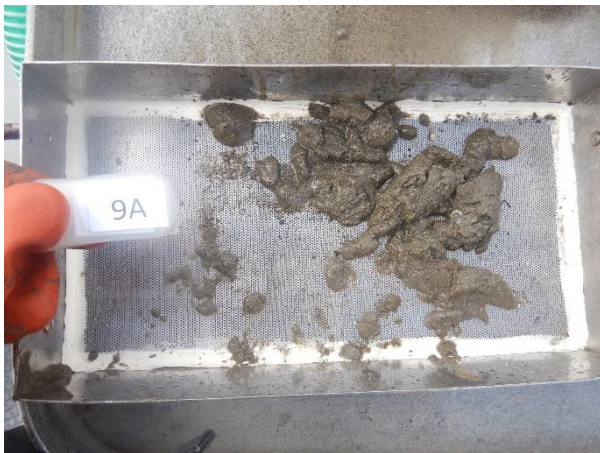
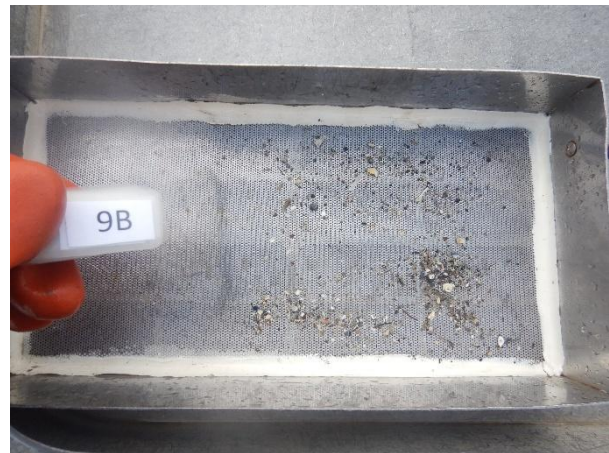
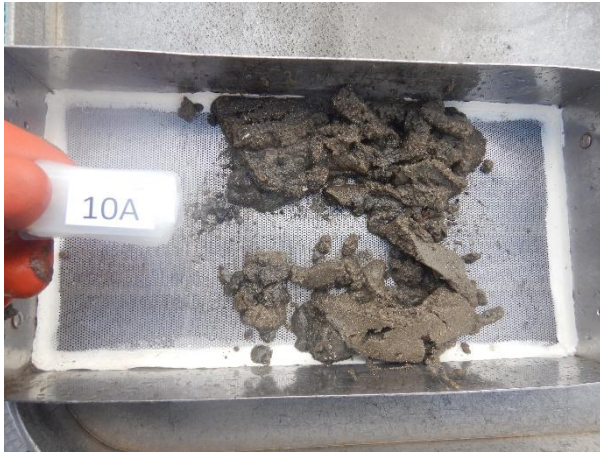
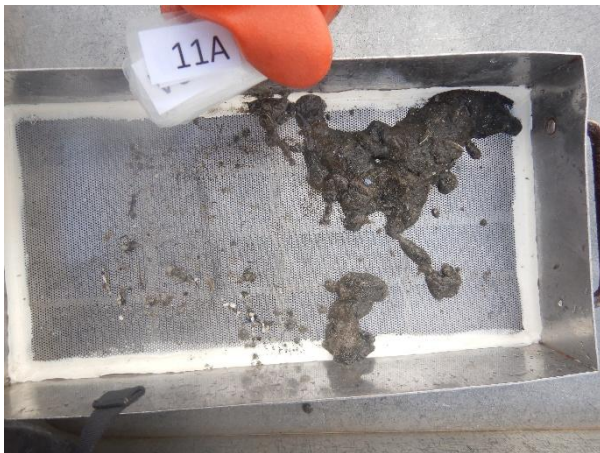
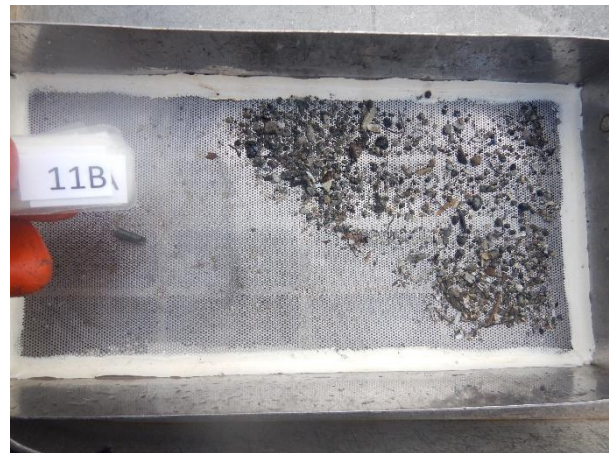
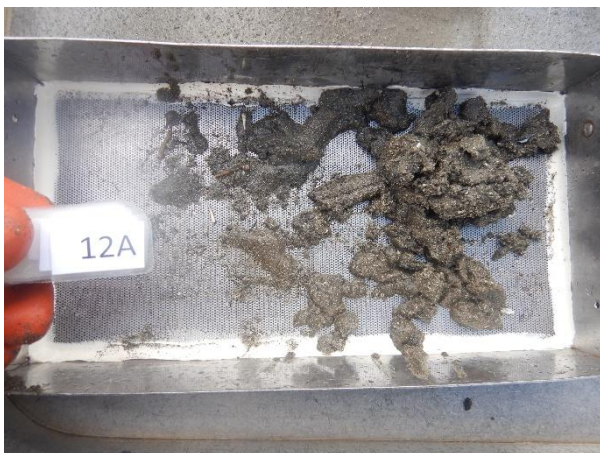
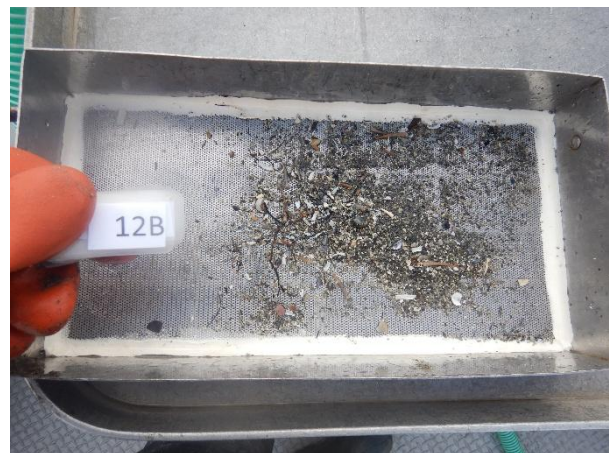
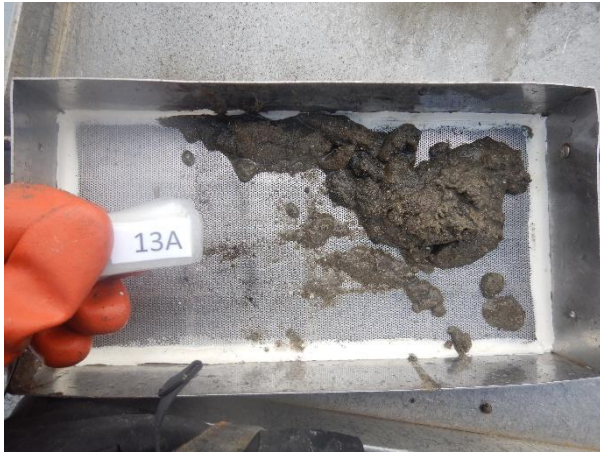
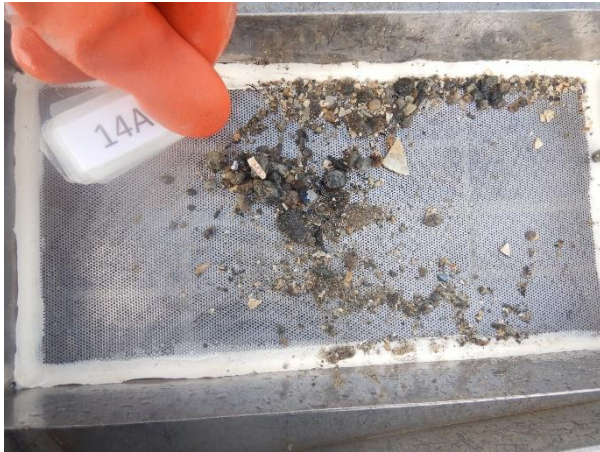
Vedlegg – Bilder fra prøvestasjoner

Bilder nedenfor viser sediment (A) og ferdig vasket prøve (B) ved stasjonene.
