# **B-undersøkelse for lokalitet STORVIKA III (10552)**

**Lokalitetstilstand 1**

Rapport ID 15454

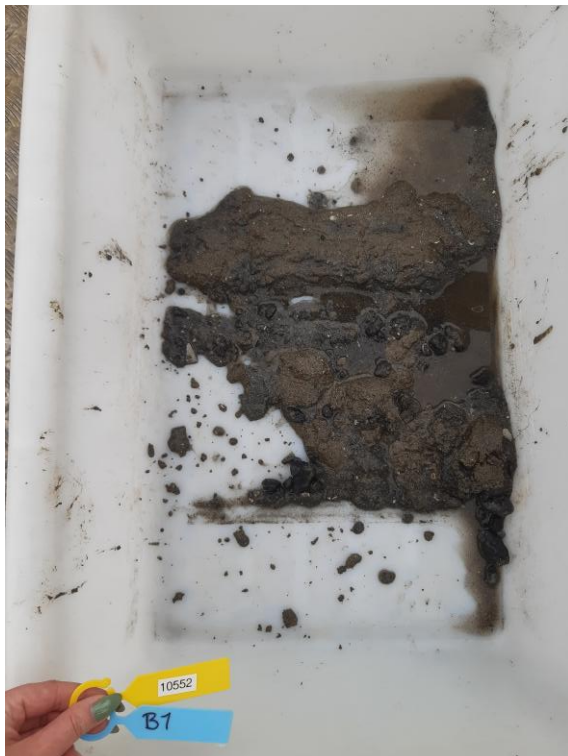
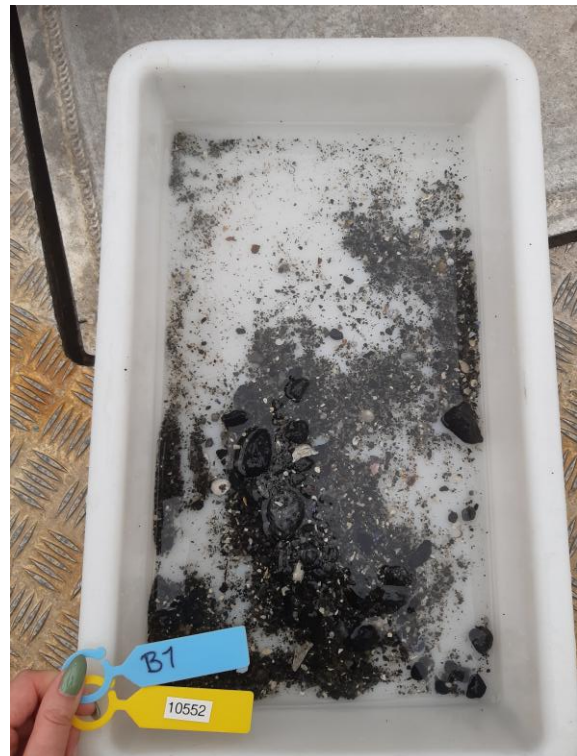
### Bilder Stasjon 1

Prøvepunkt	Kommentar
1	detritus.
2	
3	
4	
5	
6	detritus. Arter: Thyasira sp.
7	Volum = 1 grunnet steiner.
8	detritus.
9	detritus.

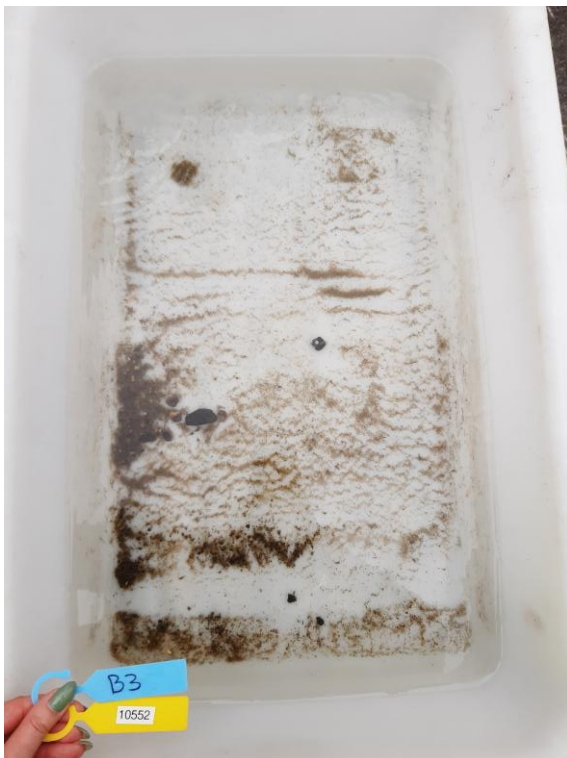
**Bilder Stasjon 3**

Ikke silt – lite sediment

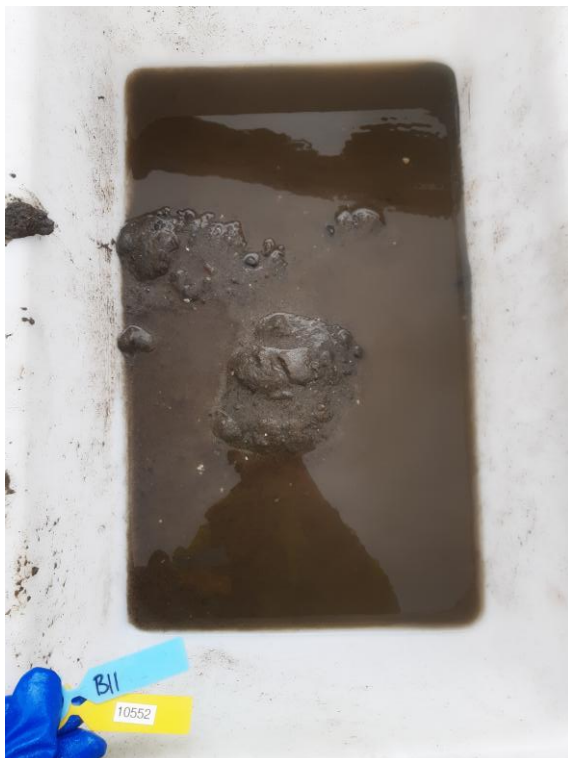
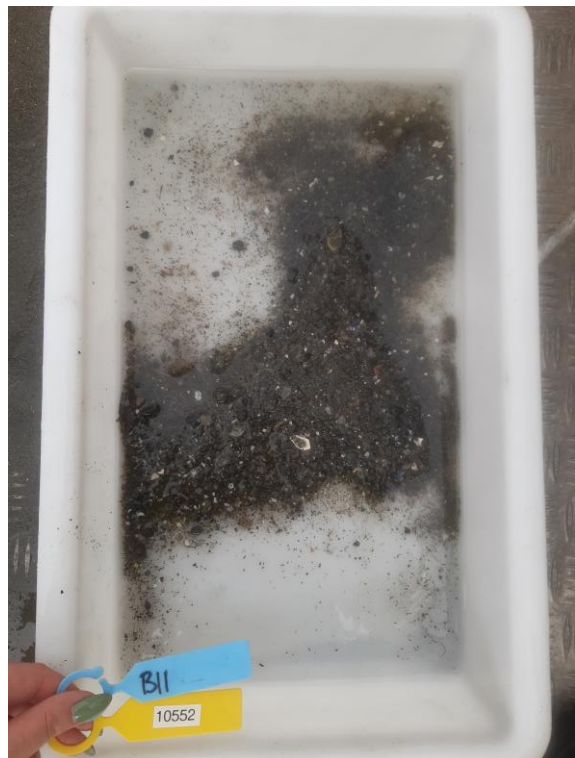
**Bilder Stasjon 11**

Prøvepunkt	Kommentar
11	detritus.
12	Mye detritus. Arter: Gullbørstemark, div. polychaete.
13	detritus. Arter: div. polychaete.
14	Arter: div. polychaete.
15	mye detritus. Arter: div. polychaete.
16	Arter: div. polychaete.
