**B-undersøkelse**

**Lokalitet FURNESET (13669)**

**Lokalitetstilstand 1**

Rapport ID 15457

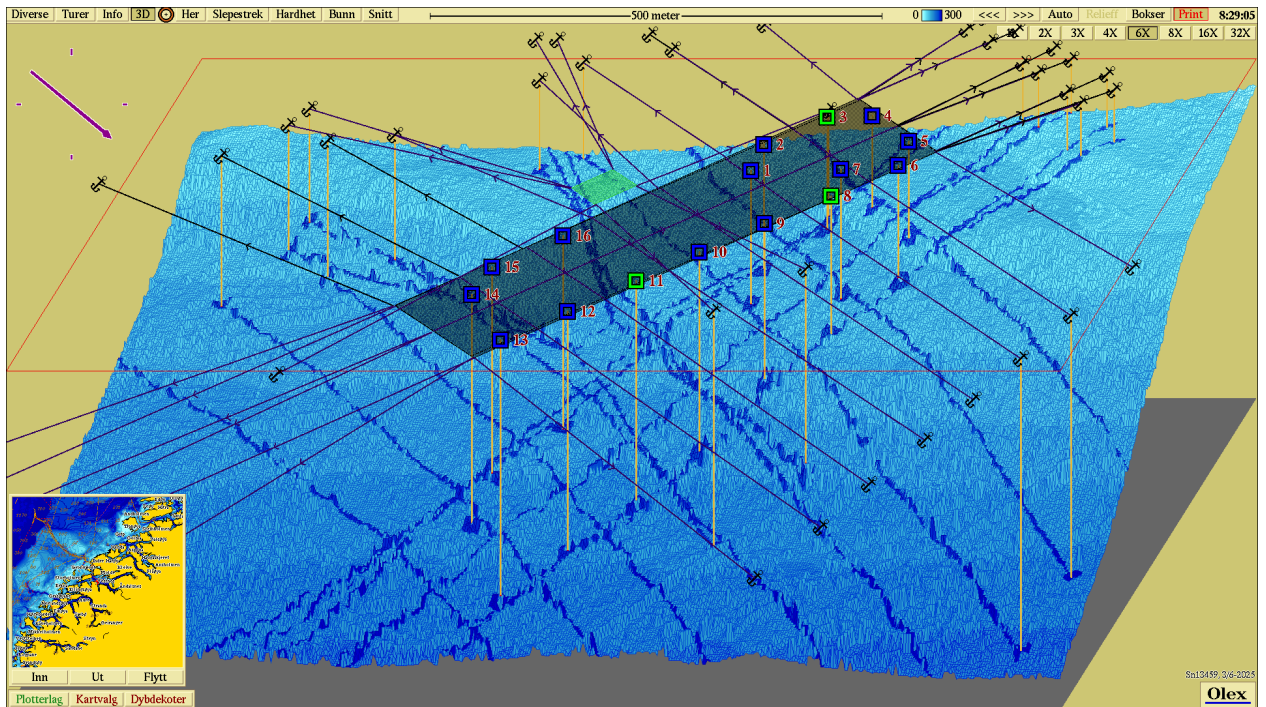
**Figur 3.** 3D-visning av anlegget og prøvestasjoner med tilstandsklassifisering: blå firkant; Tilstand 1, grønn firkant; Tilstand 2, gul firkant; Tilstand 3, rød firkant; Tilstand 4. Kartdatum WGS84.

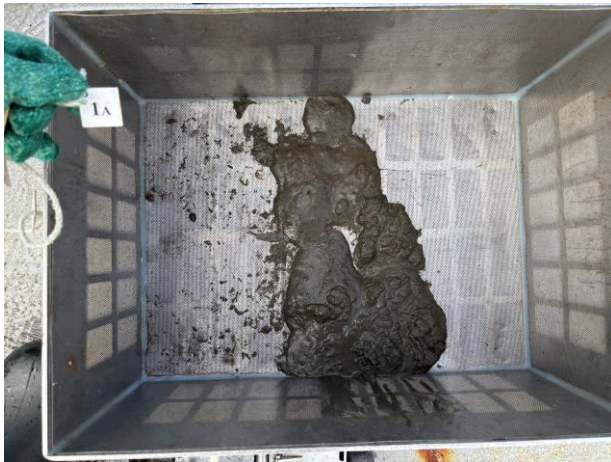
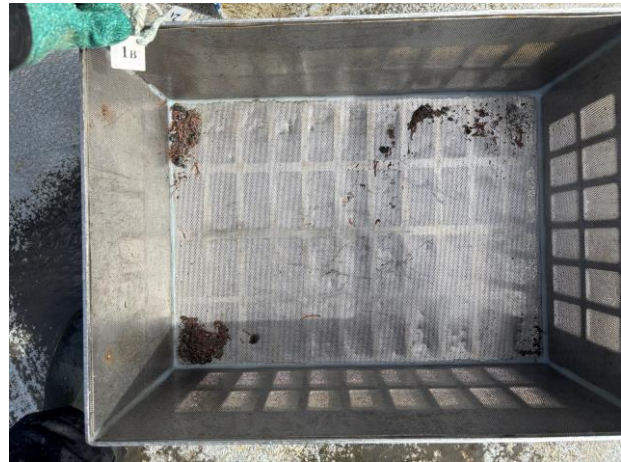
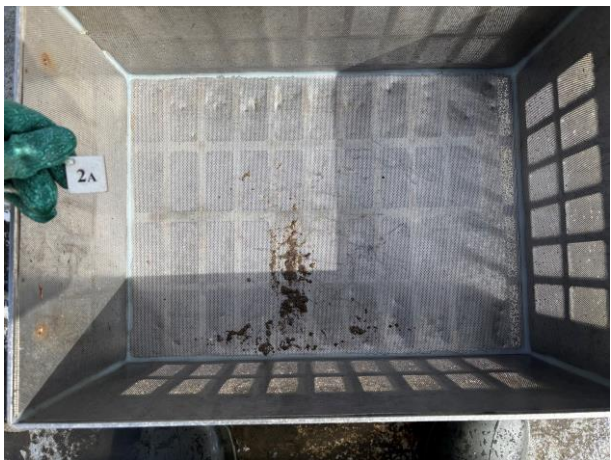
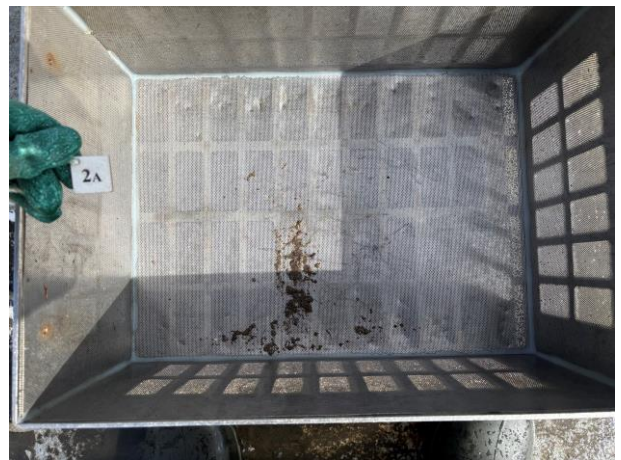
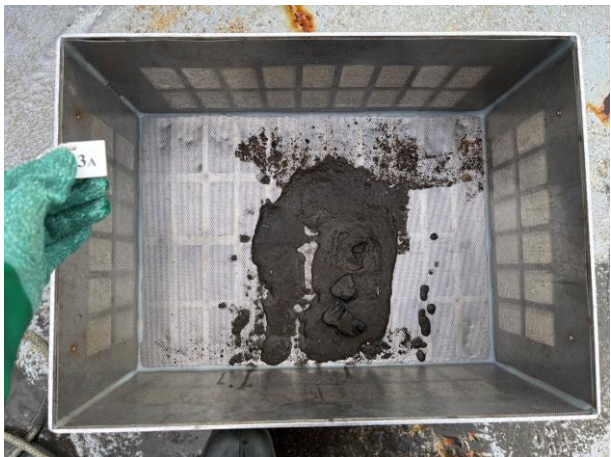
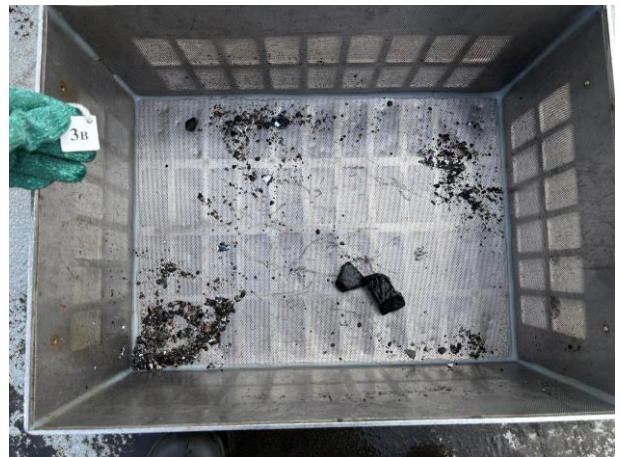
Bilder nedenfor viser sediment (A) og ferdig vasket prøve (B) ved stasjonene.
