B-undersøkelse for lokalitet SLOKKHOLMEN Ø (12712)

Lokalitetstilstand 1

Rapport ID 15458

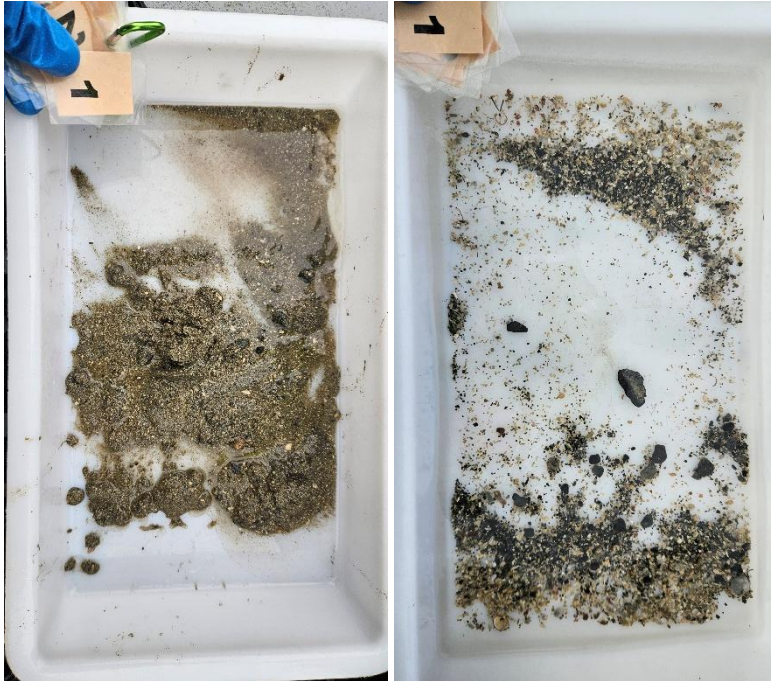
Figur 1: Bilder som viser sedimentet fra stasjon 1 før og etter siling. Sedimentet besto av silt, sand og skjellsand. Det ble også registrert fjellbunn. Foto: Aqua Kompetanse AS.

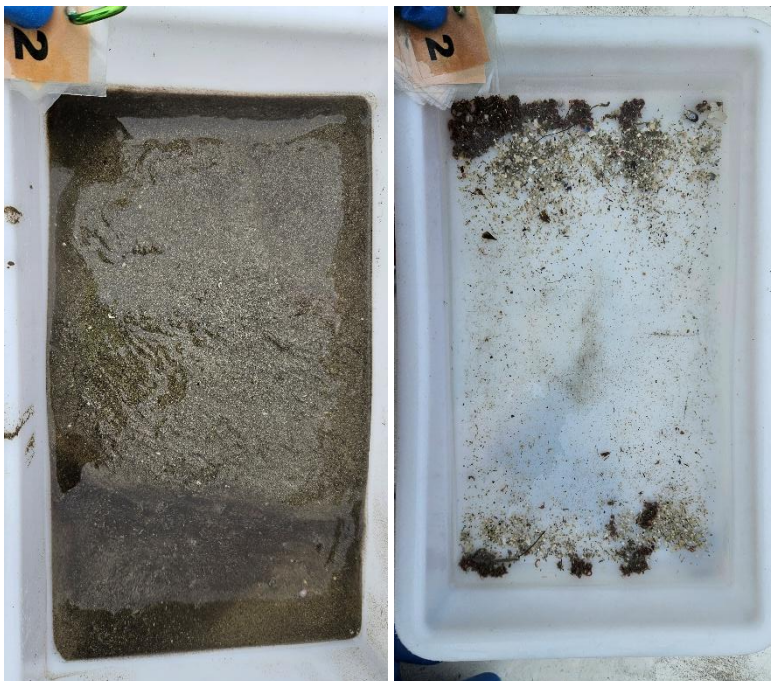
Figur 2: Bilder som viser sedimentet fra stasjon 2 før og etter siling. Sedimentet besto av silt og sand, og noe skjellsand. Foto: Aqua Kompetanse AS.

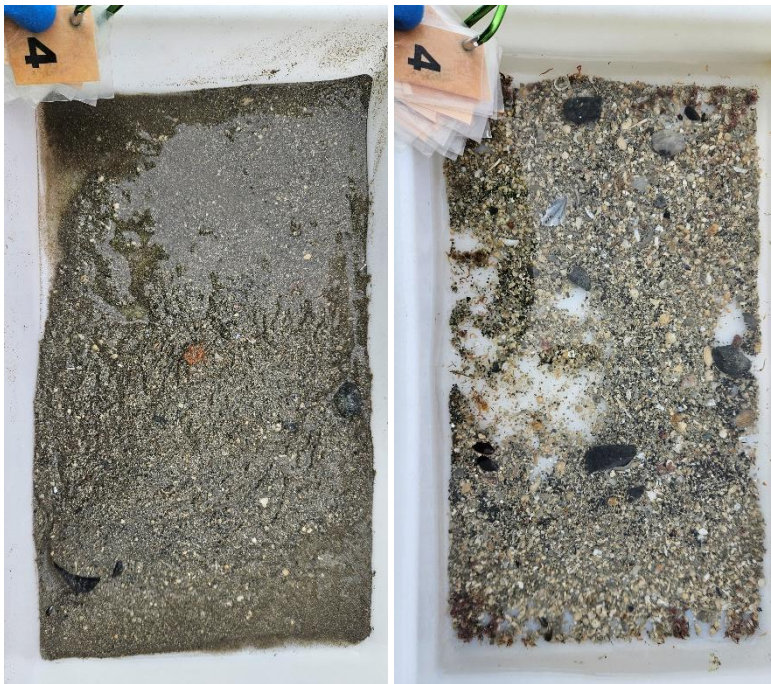
Figur 4: Bilder som viser sedimentet fra stasjon 4 før og etter siling. Sedimentet besto av skjellsand, grus, sand og silt. Foto: Aqua Kompetanse AS.

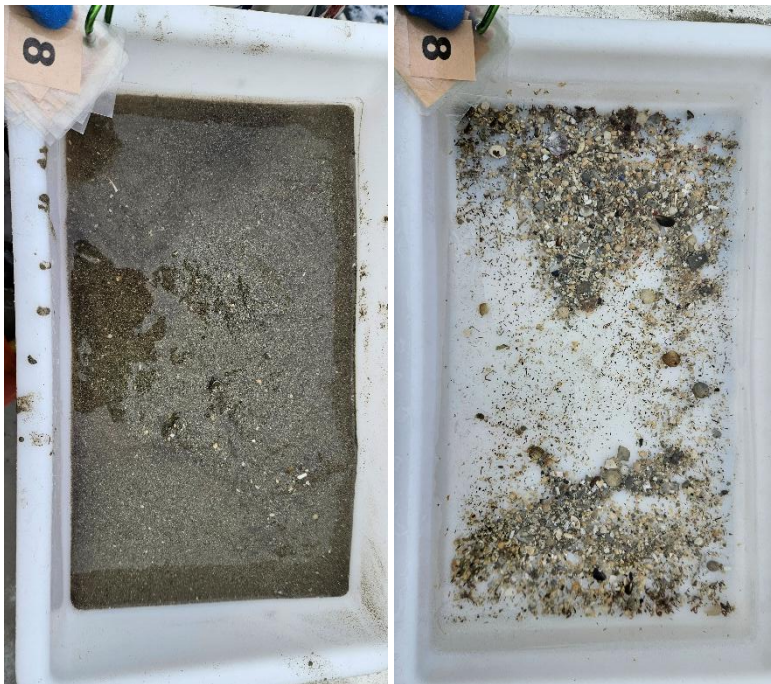
Figur 8: Bilder som viser sedimentet fra stasjon 8 før og etter siling. Sedimentet besto av silt, og noe sand og skjellsand. Foto: Aqua Kompetanse AS.

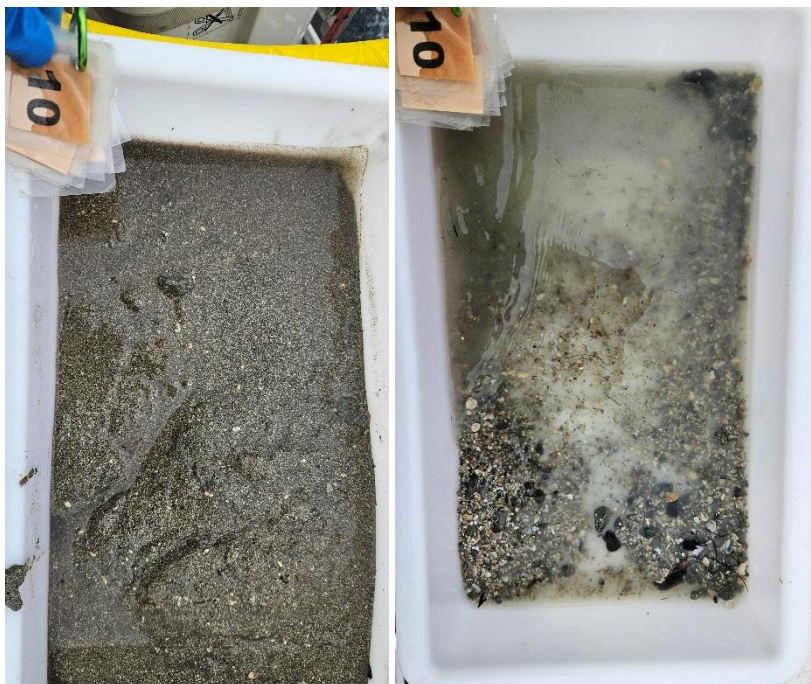
Figur 10: Bilder som viser sedimentet fra stasjon 10 før og etter siling. Sedimentet besto av sand, leire, silt og skjellsand. Foto: Aqua Kompetanse AS.

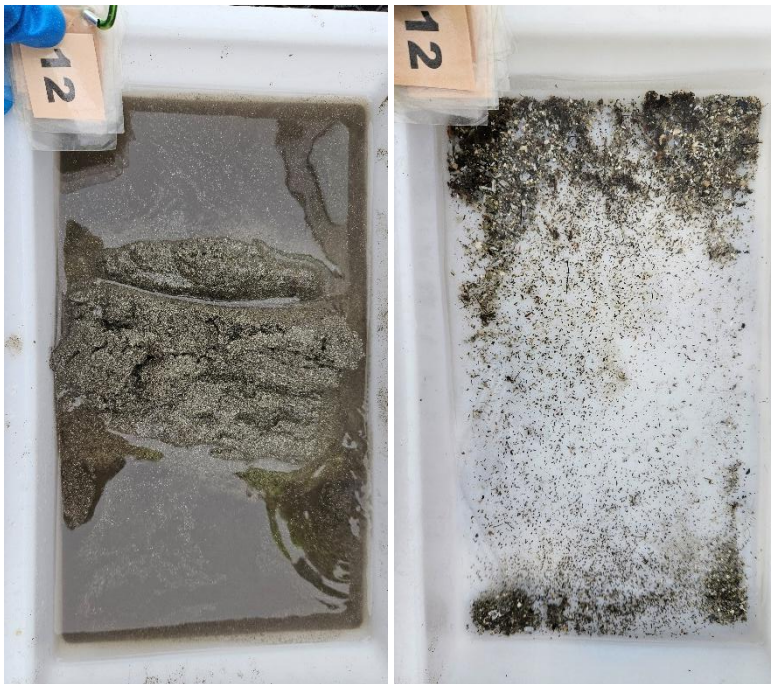
Figur 12: Bilder som viser sedimentet fra stasjon 12 før og etter siling. Sedimentet besto av silt, og noe sand og skjellsand. Foto: Aqua Kompetanse AS.

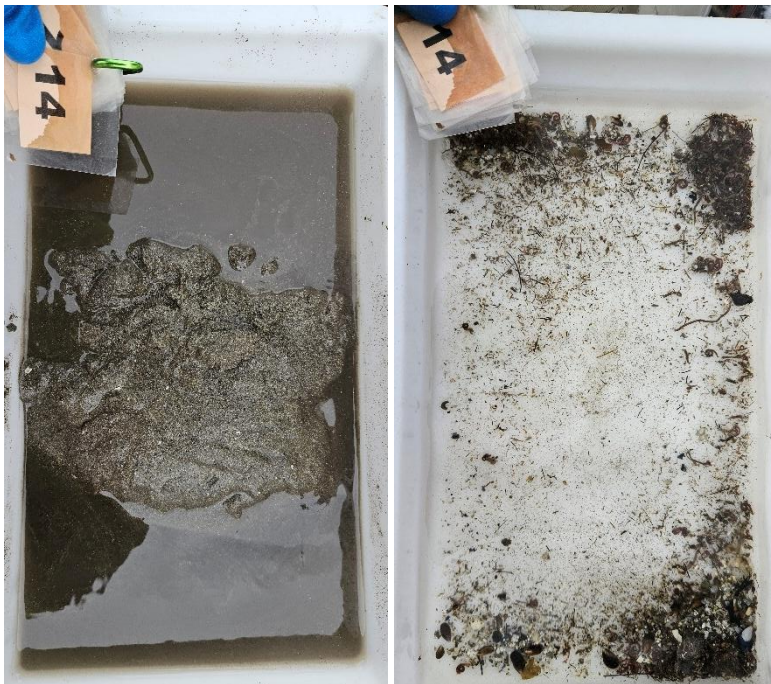
Figur 14: Bilder som viser sedimentet fra stasjon 14 før og etter siling. Sedimentet besto av sand og silt. Foto: Aqua Kompetanse AS.
