B-undersøkelse for lokalitet KORNSTAD (12855)

Lokalitetstilstand 1

Rapport ID 15461

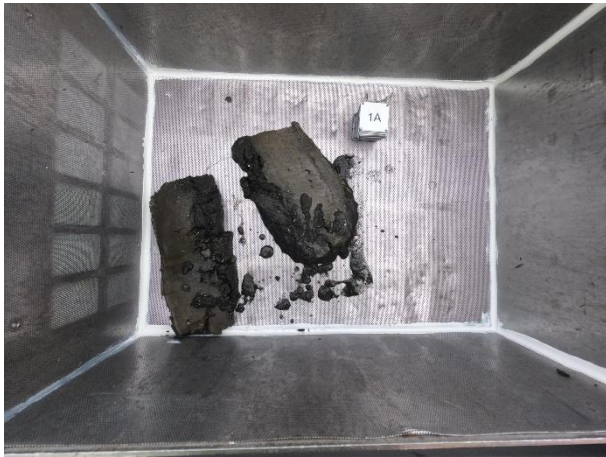
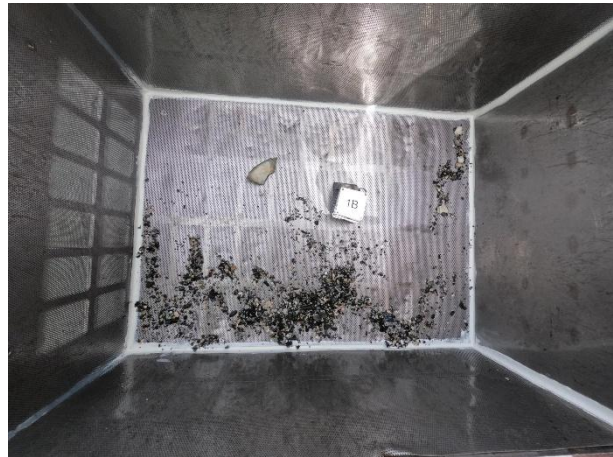
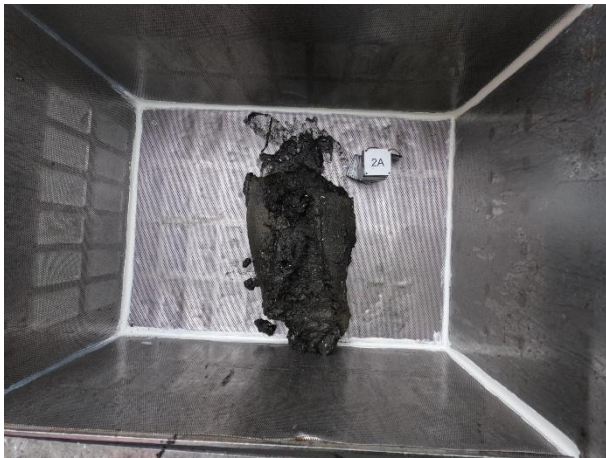
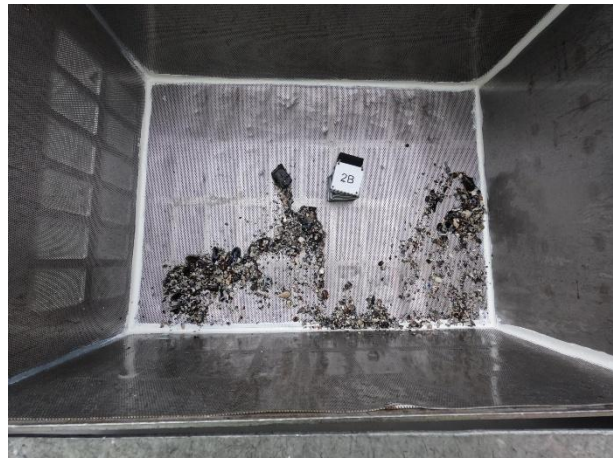
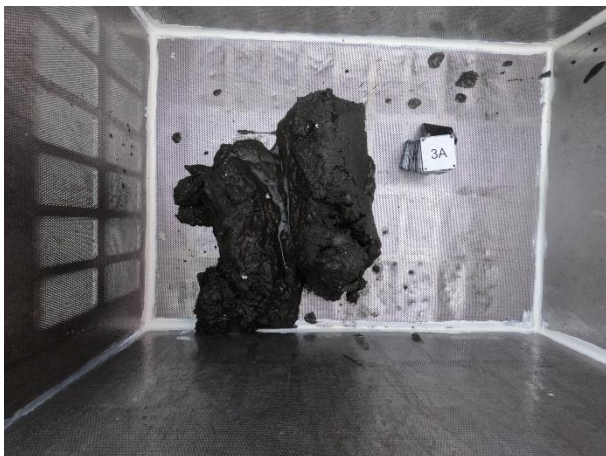
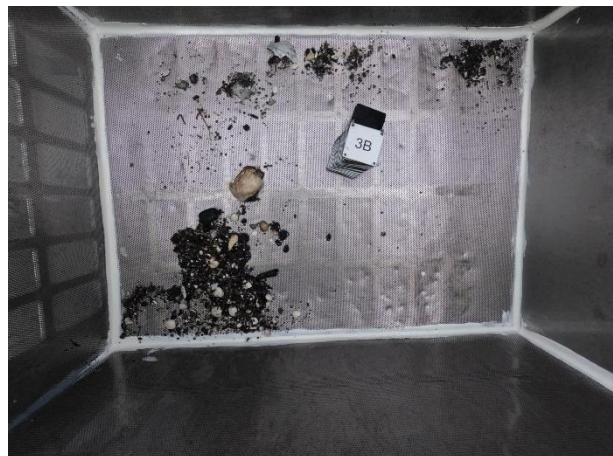
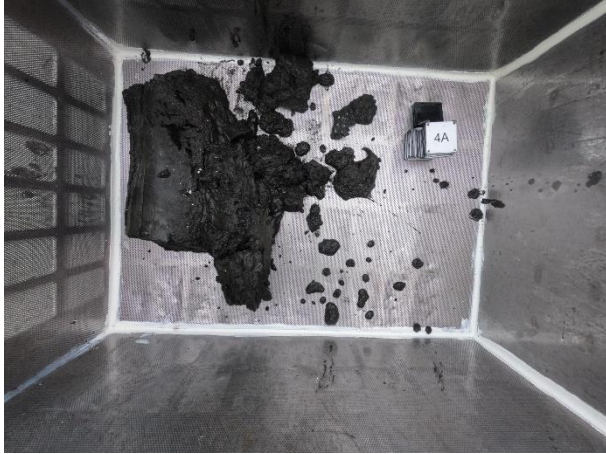
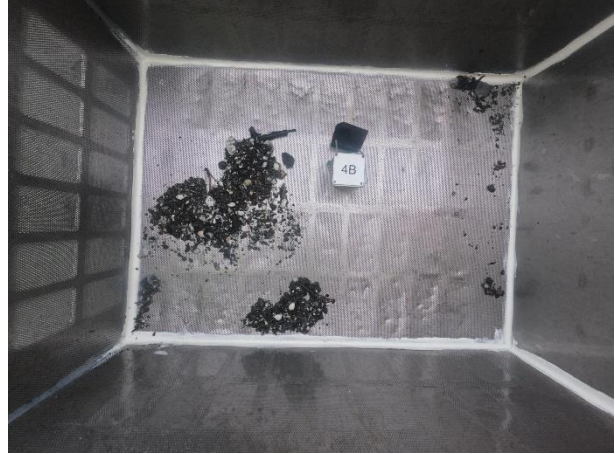
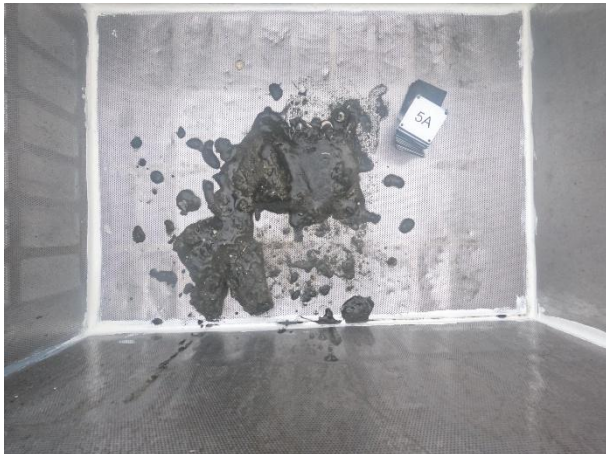
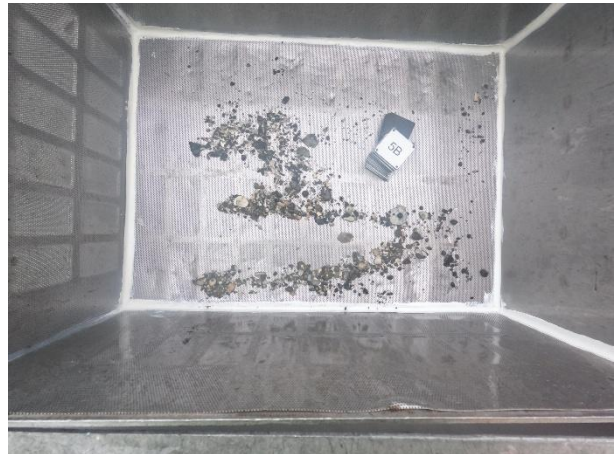
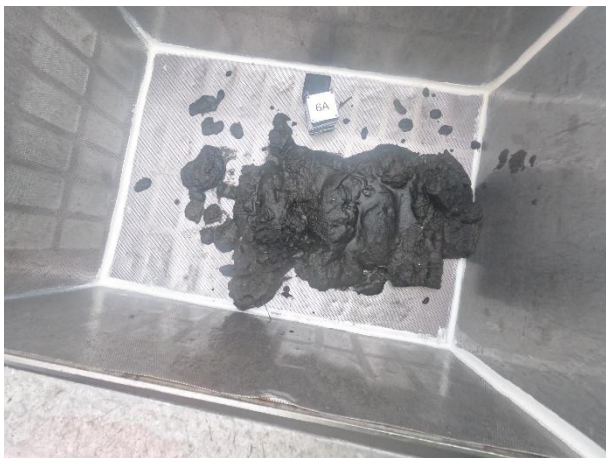
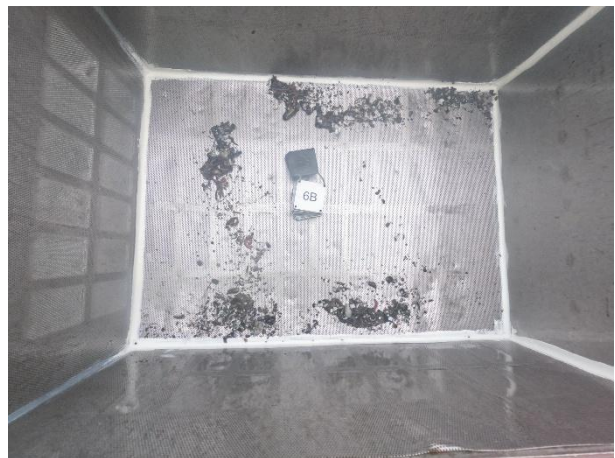
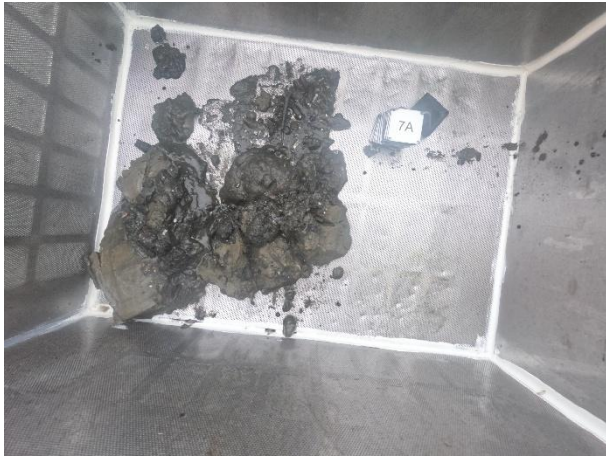
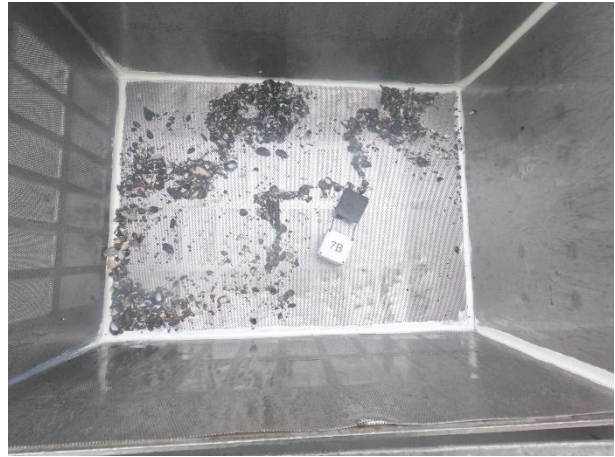
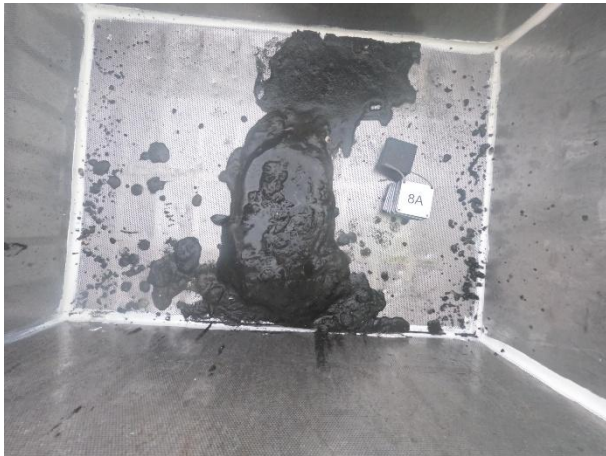
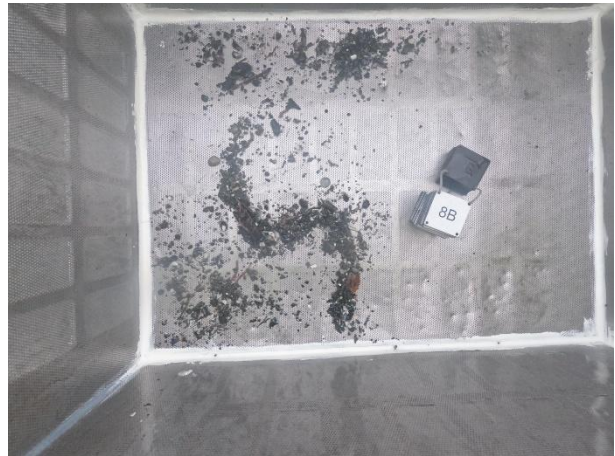
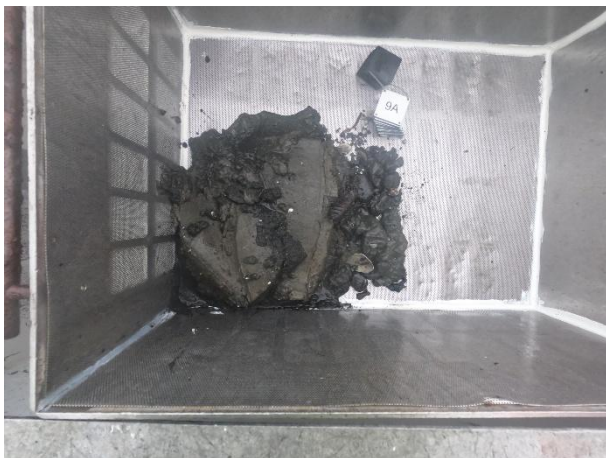
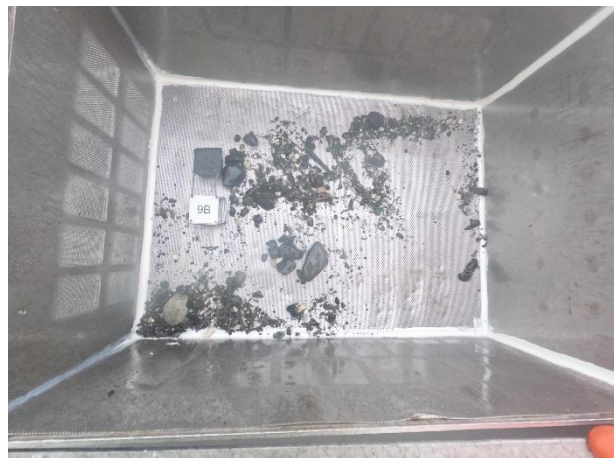
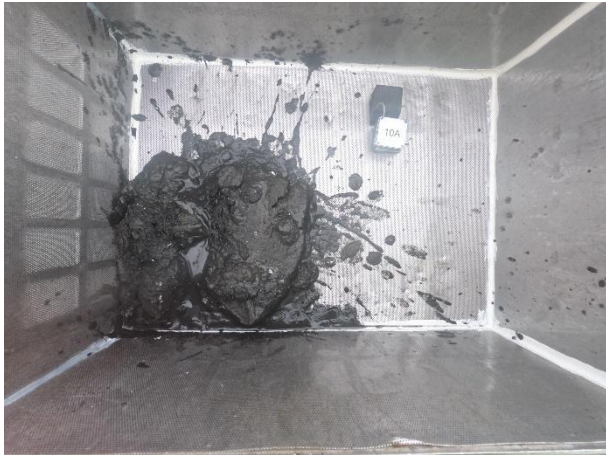
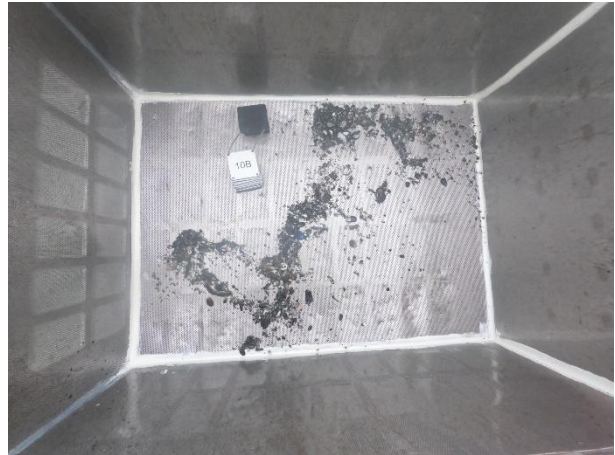
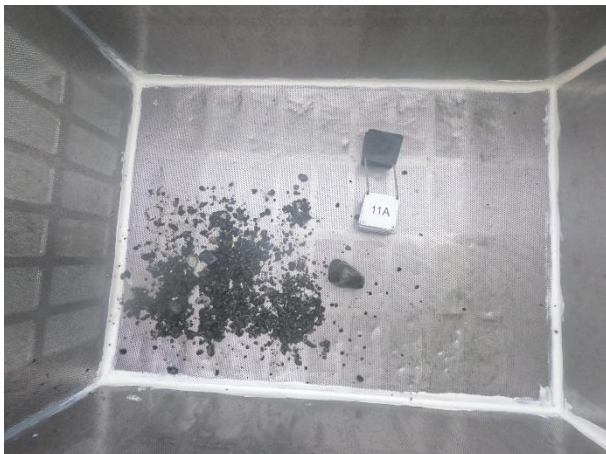
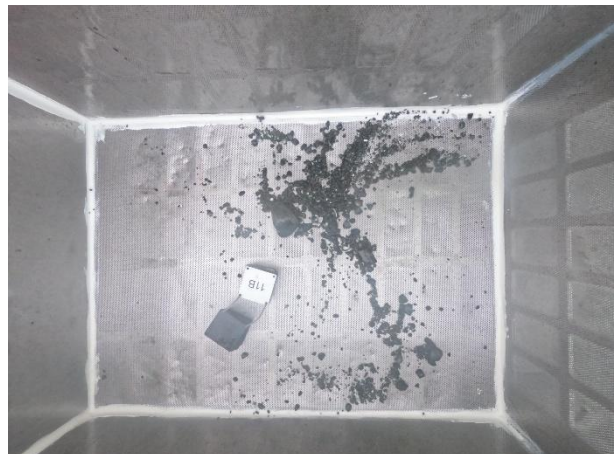
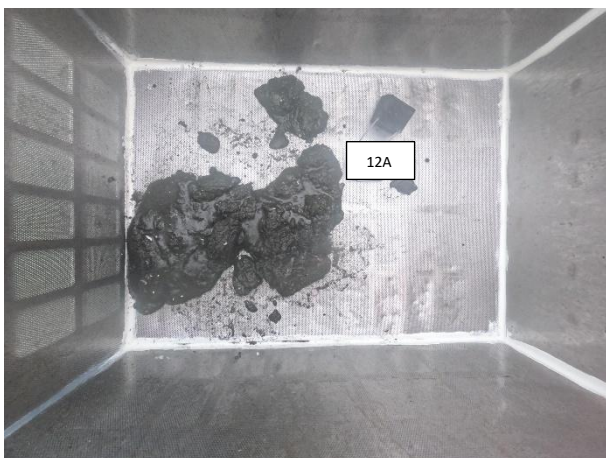
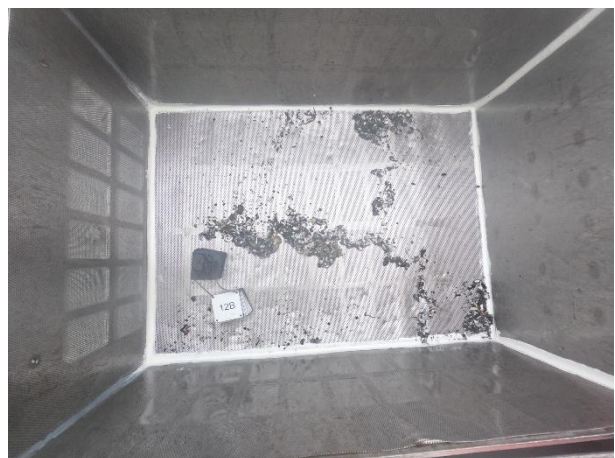
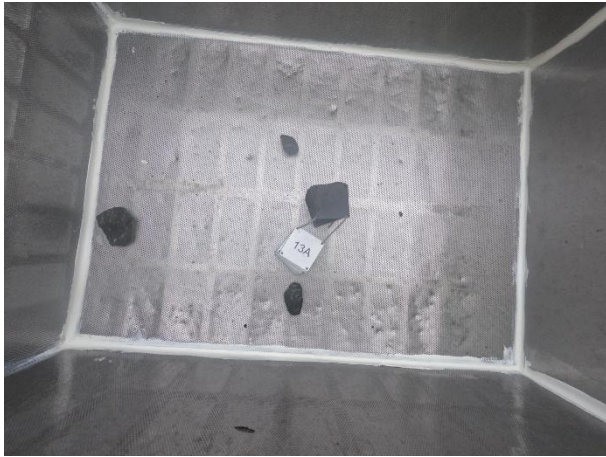
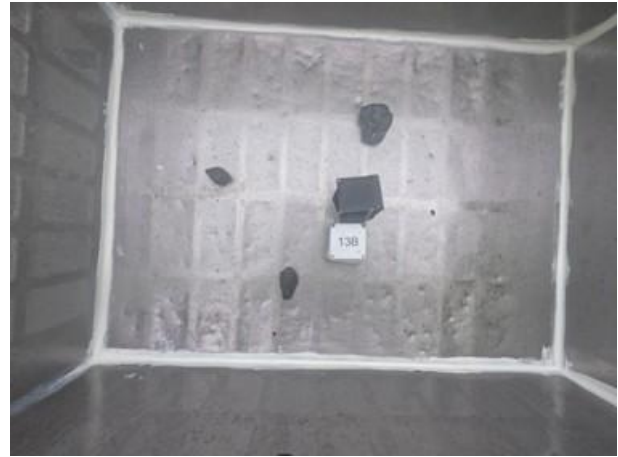
Vedlegg – Bilder fra prøvestasjoner

Bilder nedenfor viser sediment (A) og ferdig vasket prøve (B) ved stasjonene.
