B-undersøkelse

Lokalitet TUSSØYA (25855)

Lokalitetstilstand 1

Rapport ID 15478

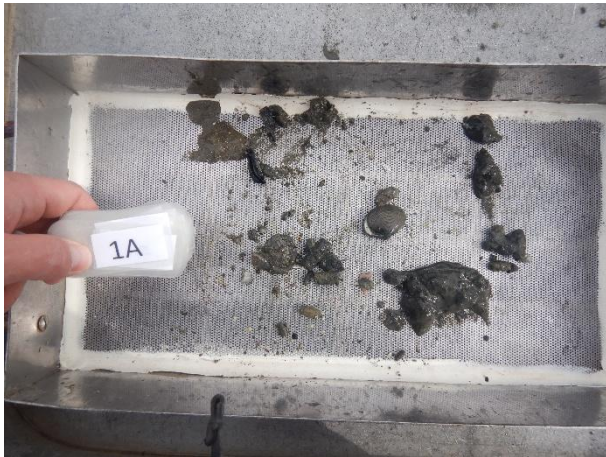
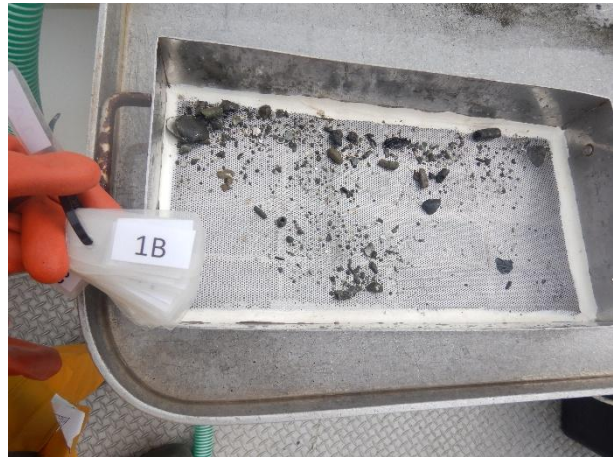
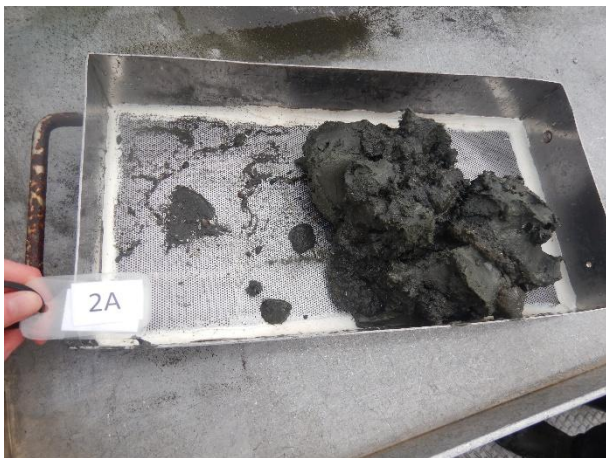
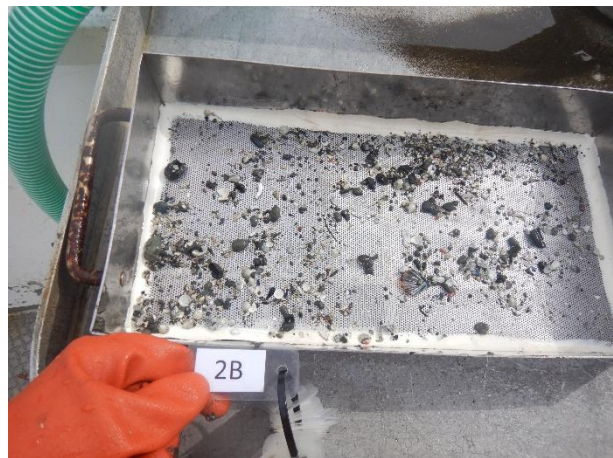
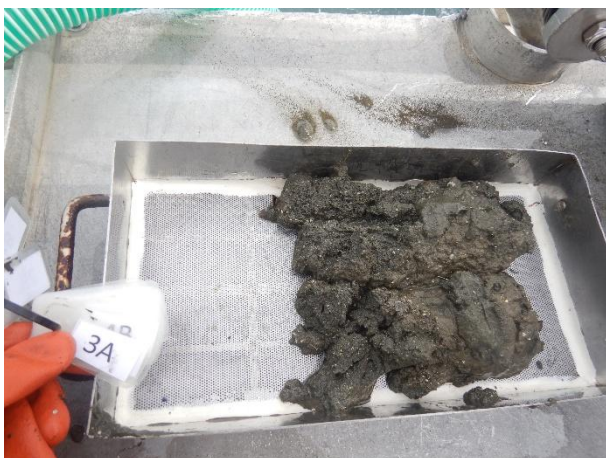
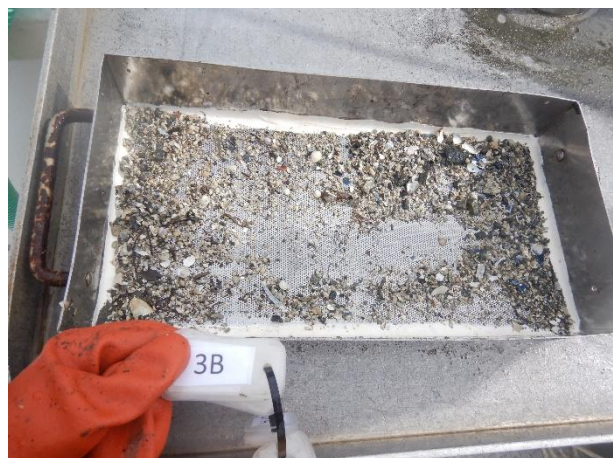
Vedlegg – Bilder fra prøvestasjoner

Bilder nedenfor viser sediment (A) og ferdig vasket prøve (B) ved stasjonene.
