# **B-undersøkelse for lokalitet HANEHOLMEN (31577)**

**Lokalitetstilstand 2**

Rapport ID 15486

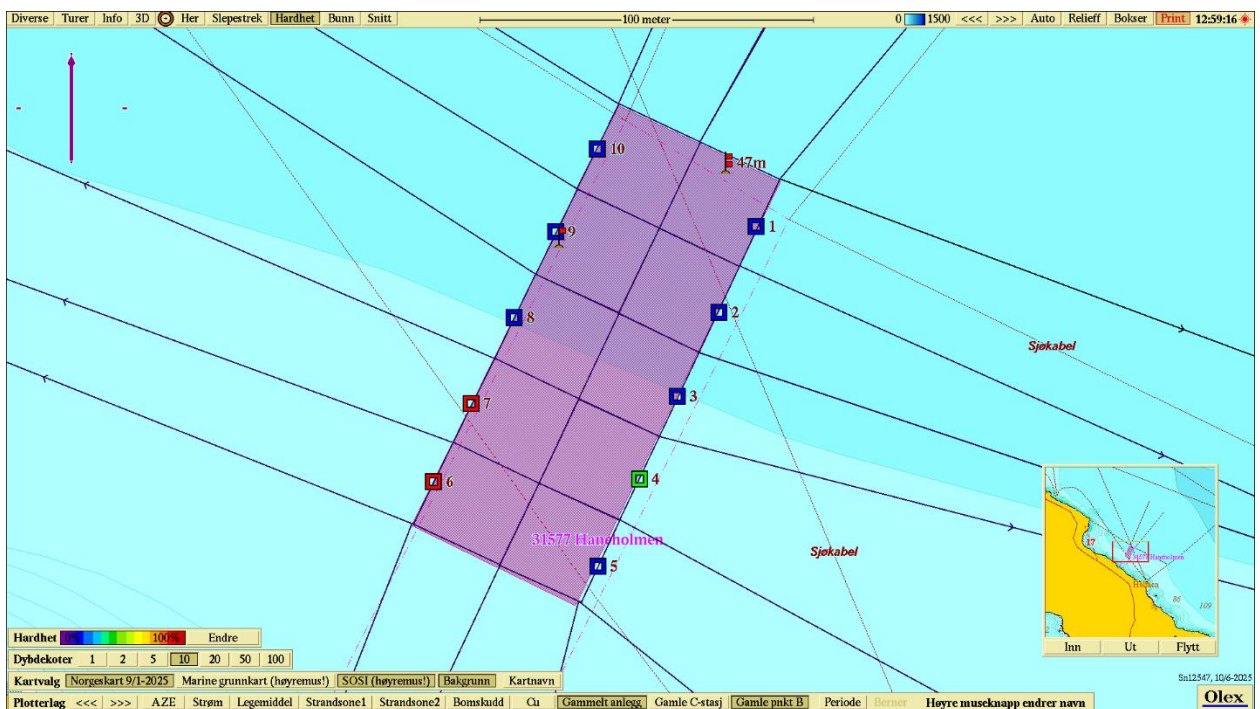
Figur 2. Batymetrisk kart (nordlig orientering) med avmerking av anleggsrammen og prøvestasjoner med tilstandsklasse: blå firkant; Tilstand 1, grønn firkant; Tilstand 2, gul firkant; Tilstand 3, rød firkant; Tilstand 4. Kartdatum WGS84.

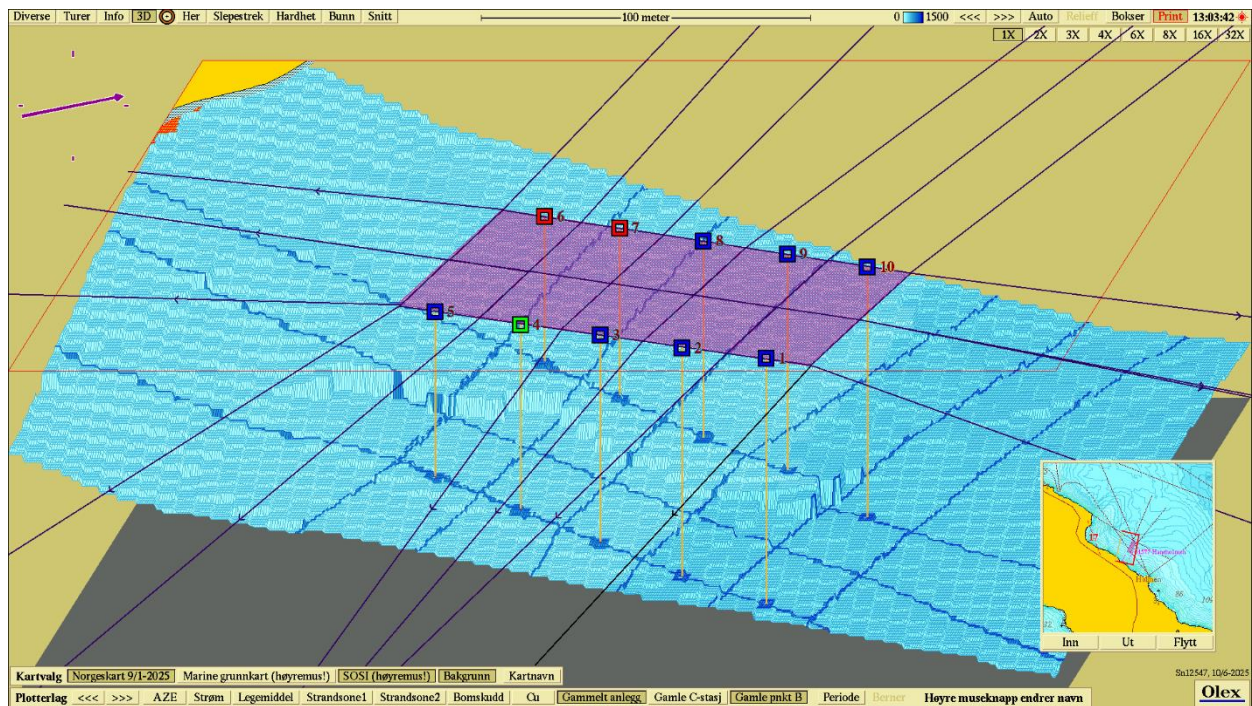
**Figur 3.** 3D-visning av anlegget og prøvestasjoner med tilstandsklassifisering: blå firkant; Tilstand 1, grønn firkant; Tilstand 2, gul firkant; Tilstand 3, rød firkant; Tilstand 4. Kartet har øst-nordøstlig orientering. Kartdatum WGS84.

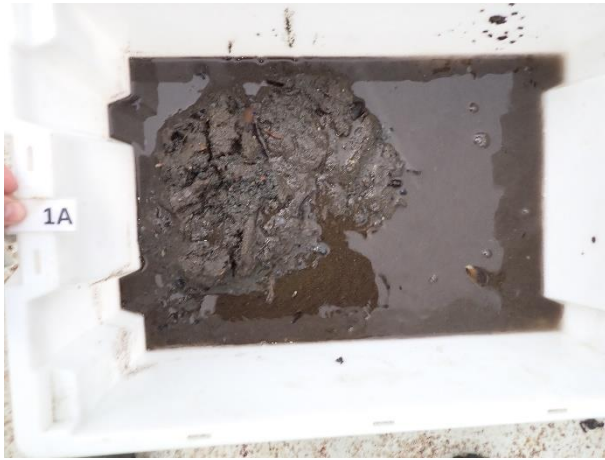
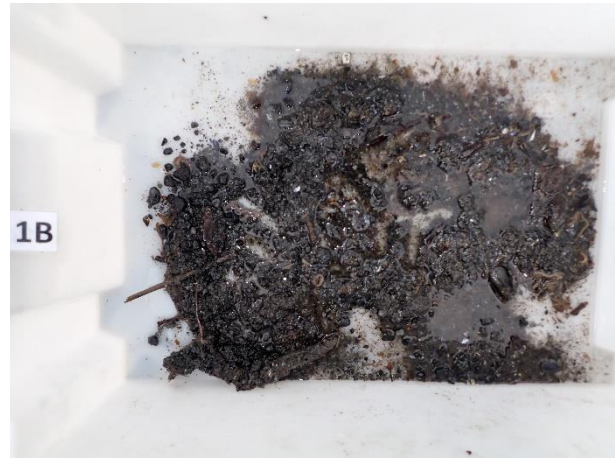
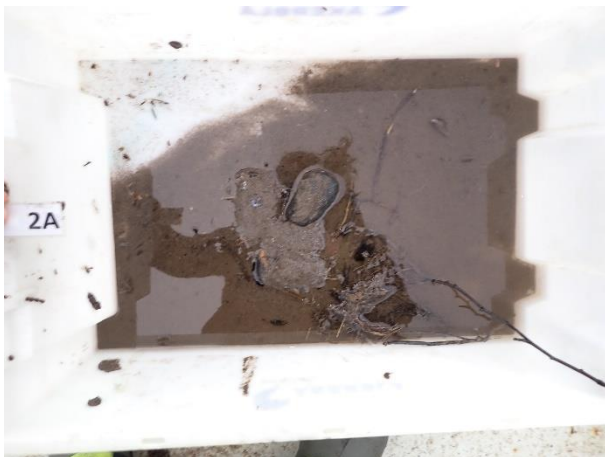
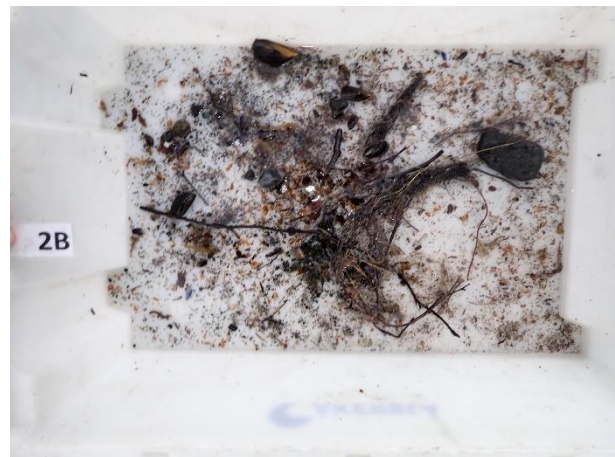
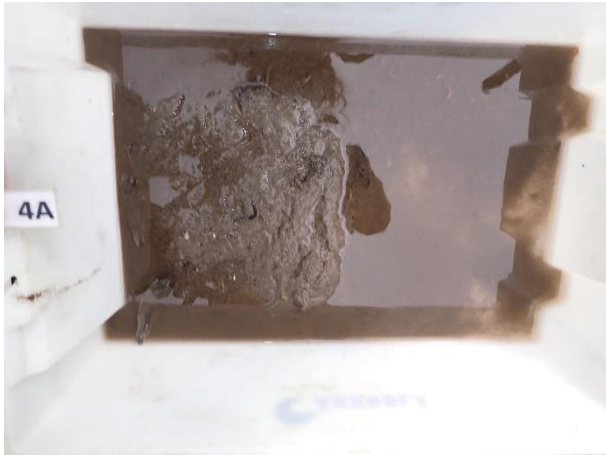
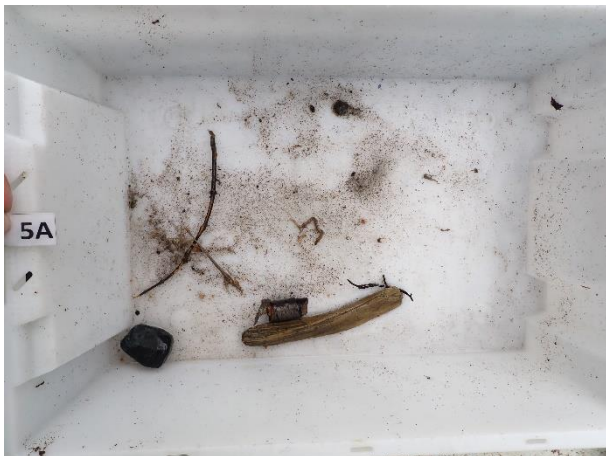
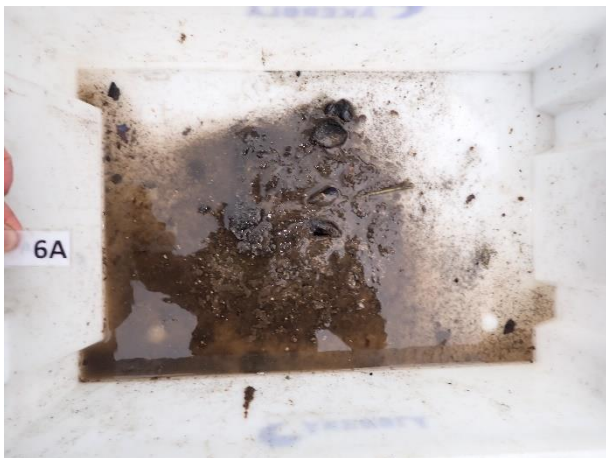
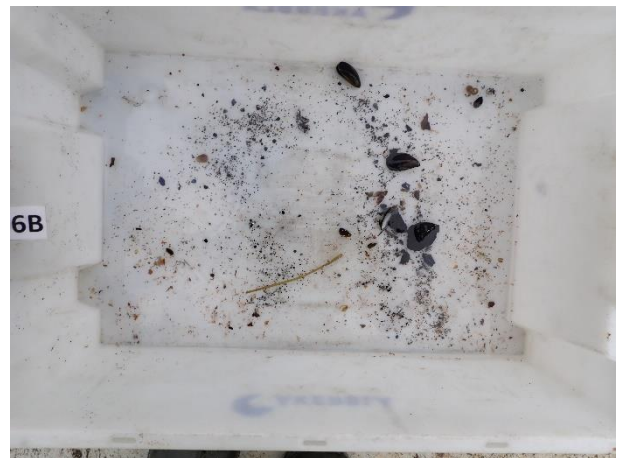
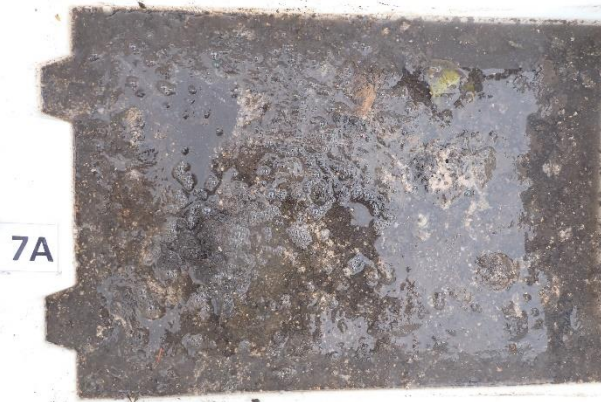
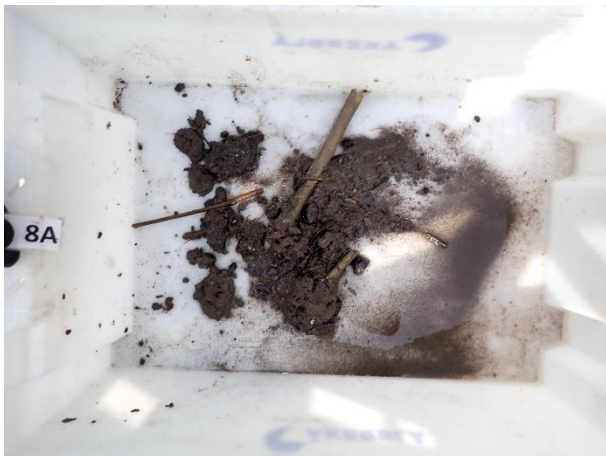
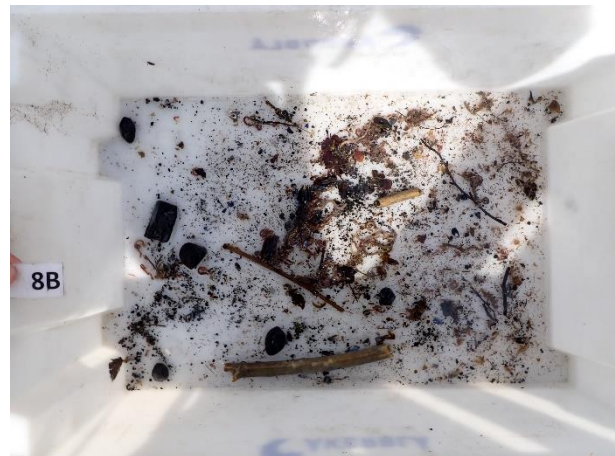
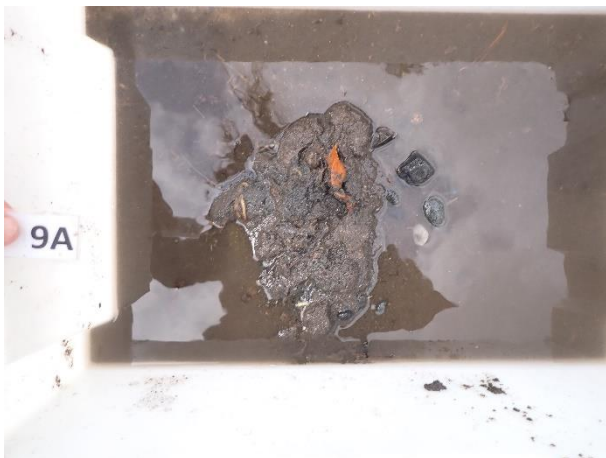
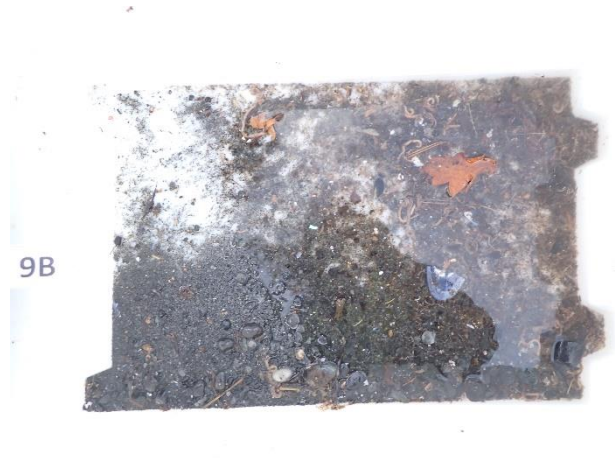
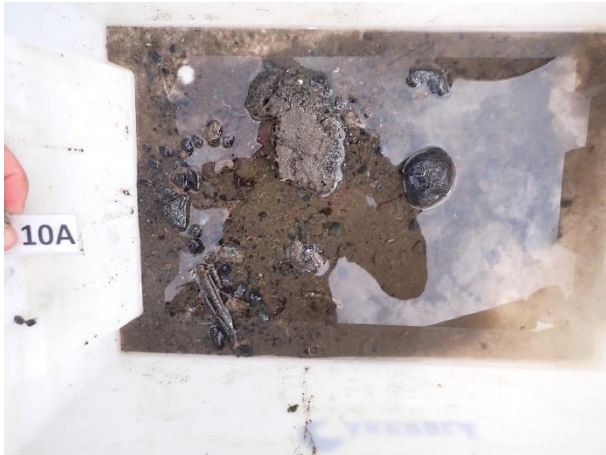
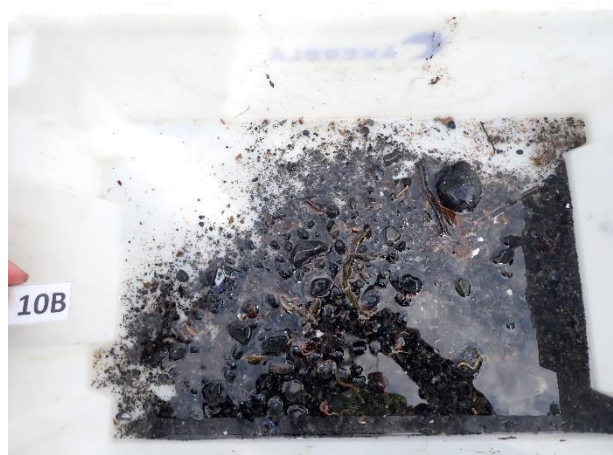
**Vedlegg – Bilder fra prøvestasjoner**

Bilder nedenfor viser sediment (A) og ferdig vasket prøve (B) ved stasjonene. Overbelastede prøver ble ikke vasket (HMS-tiltak).
