# **B-undersøkelse for lokalitet KVALØY Ø (18217)**

**Lokalitetstilstand 1**

Rapport ID 15506

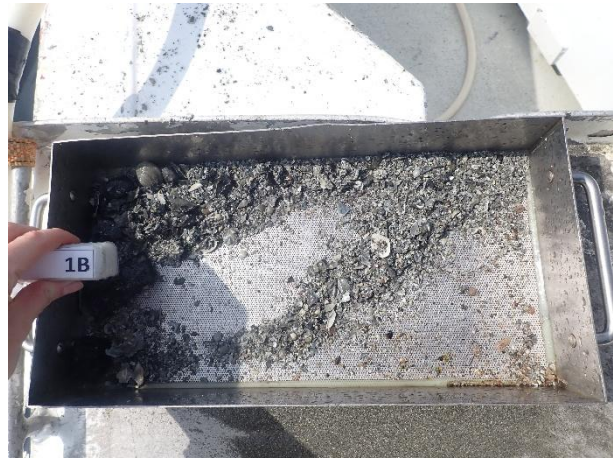
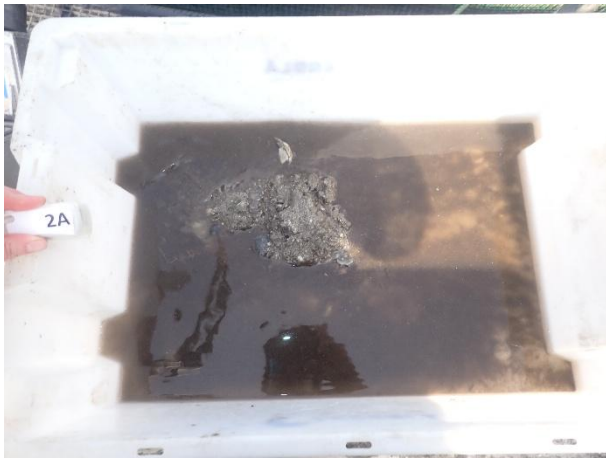
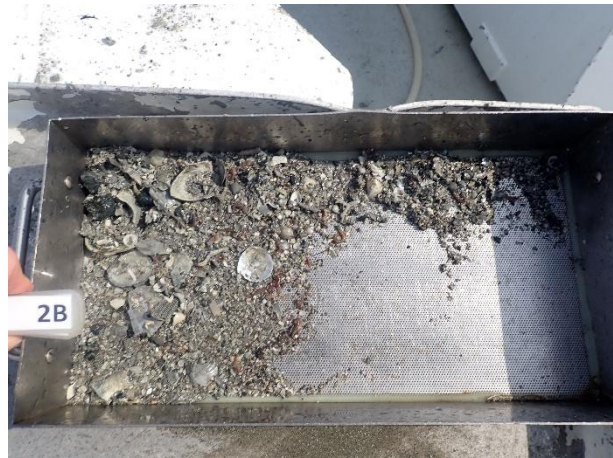
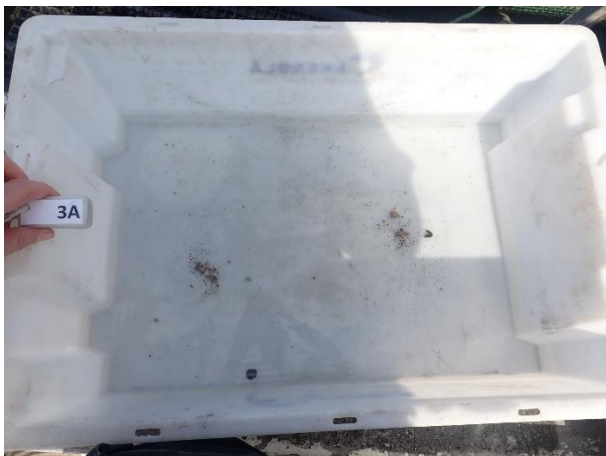
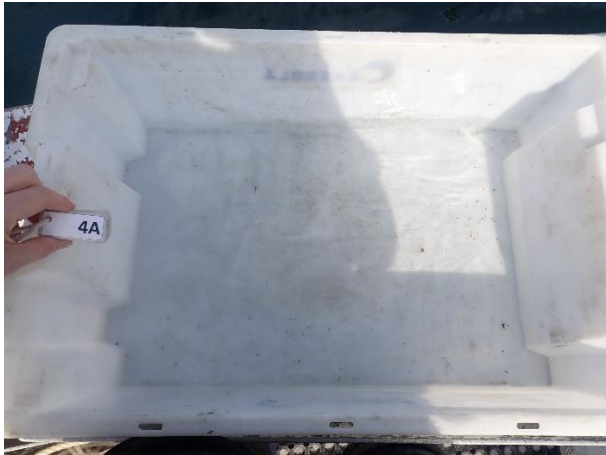
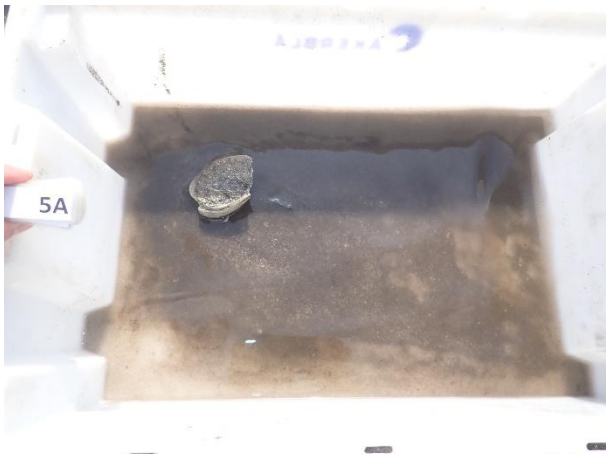
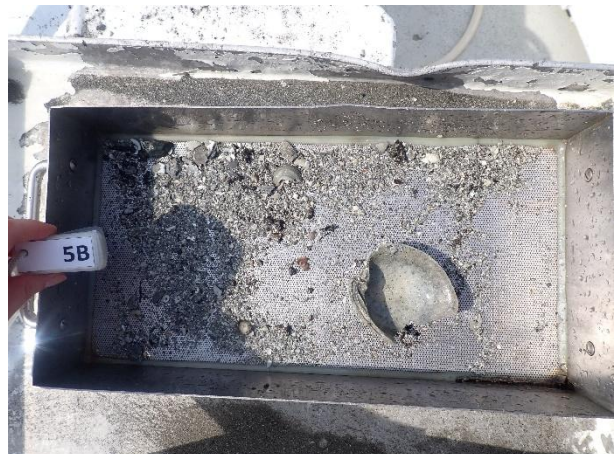
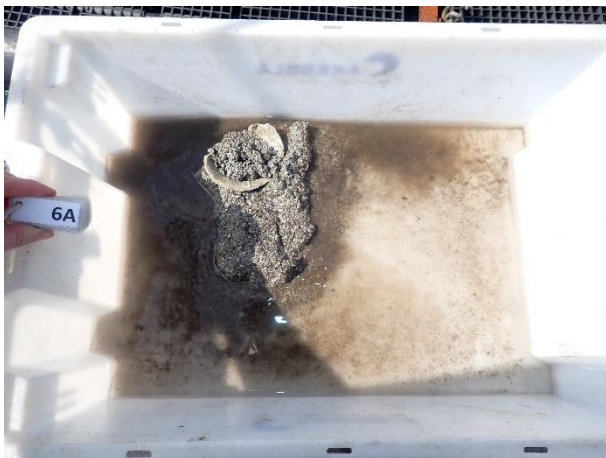
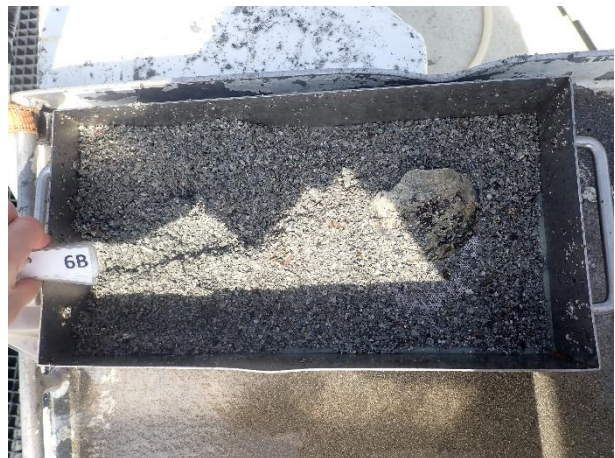
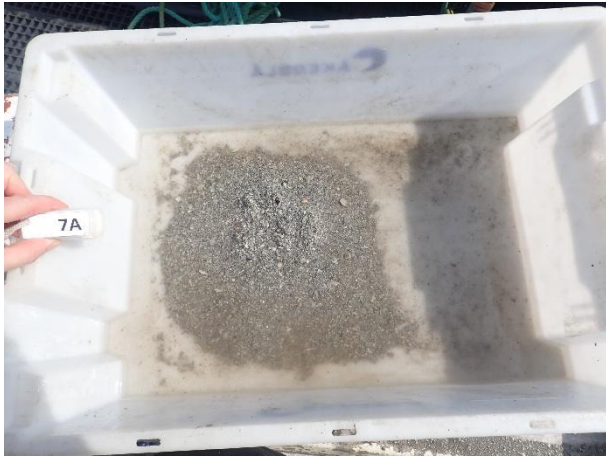
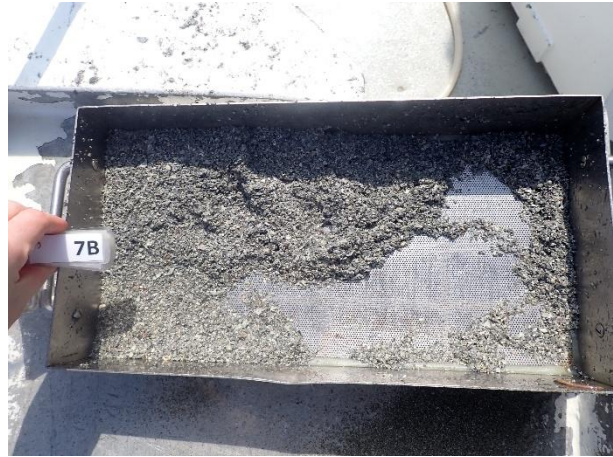
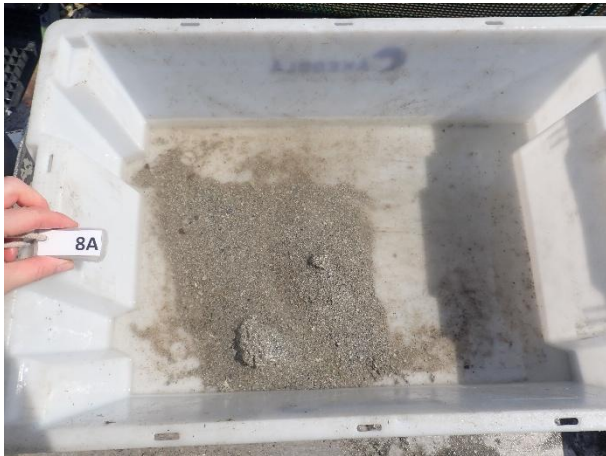
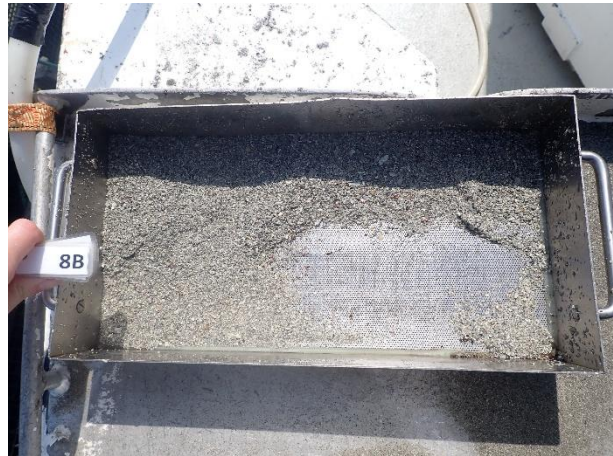
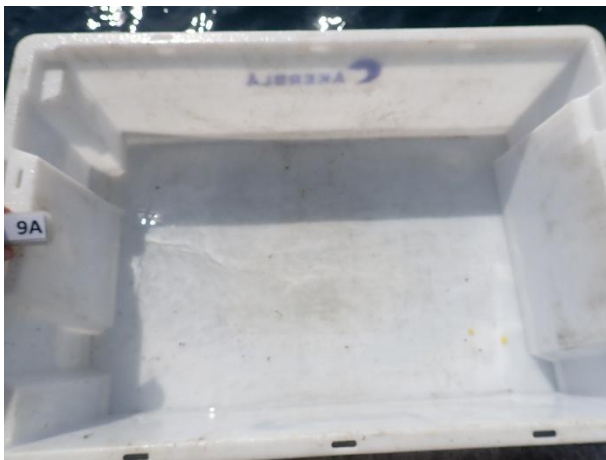
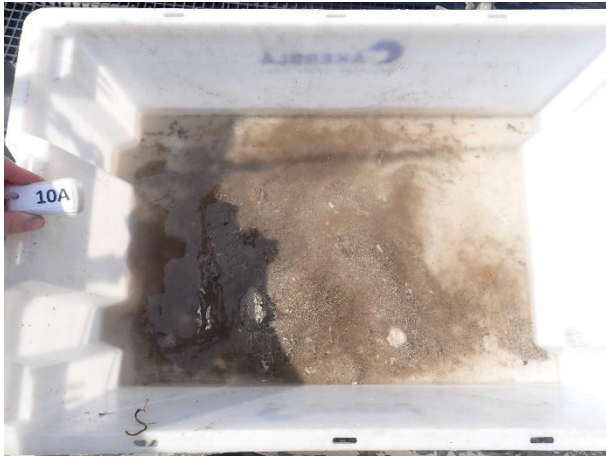
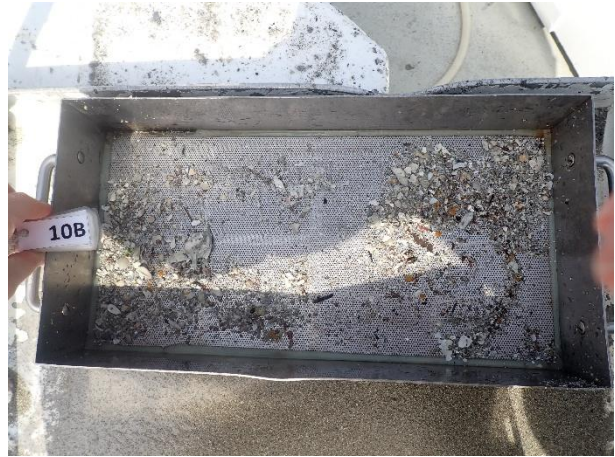
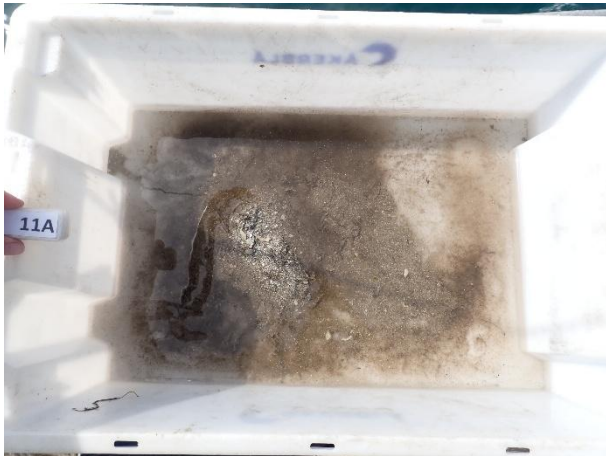
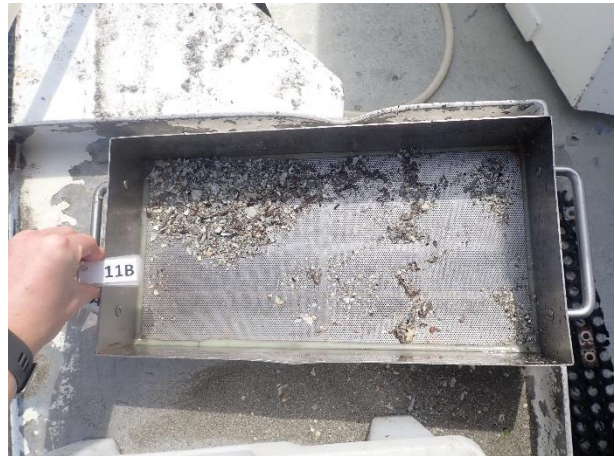
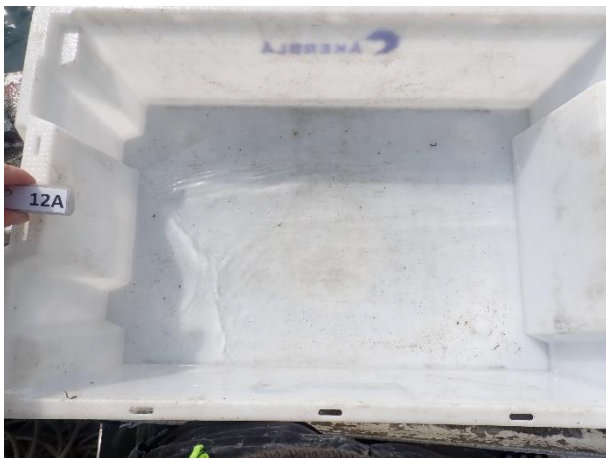
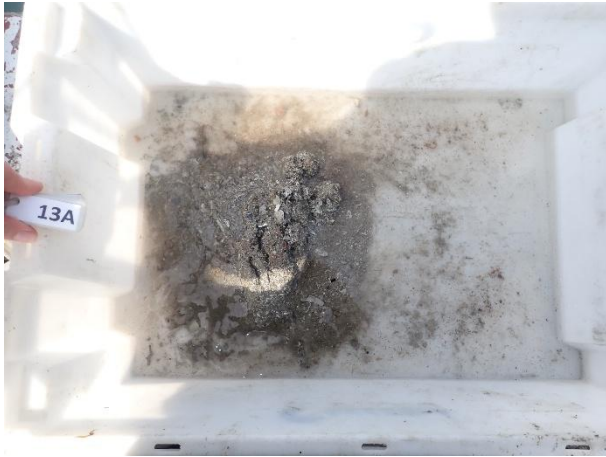
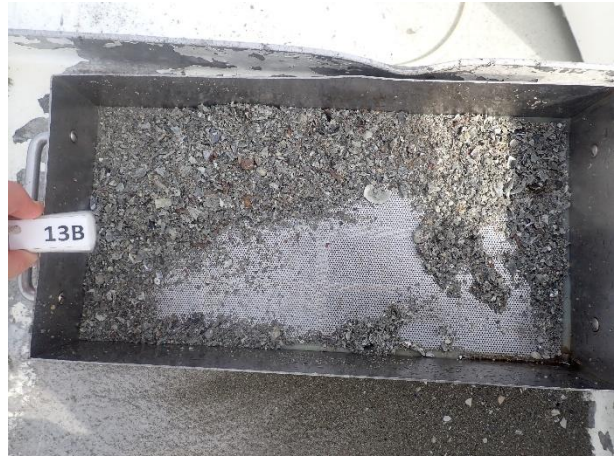
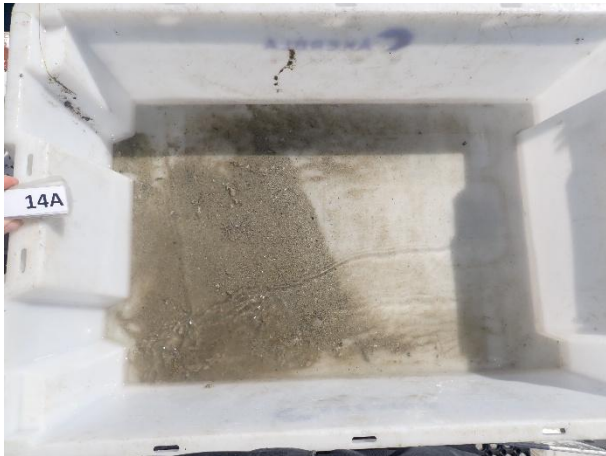
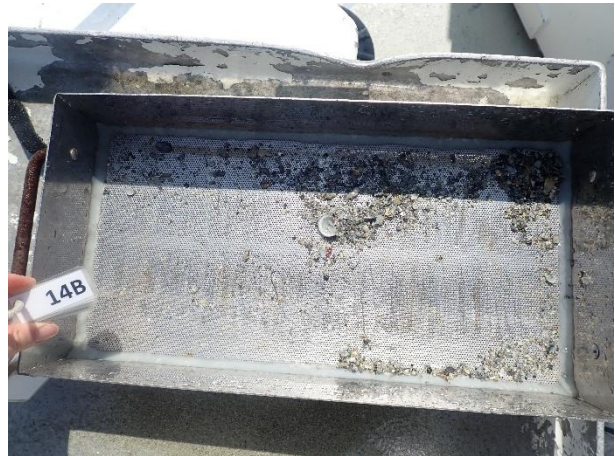
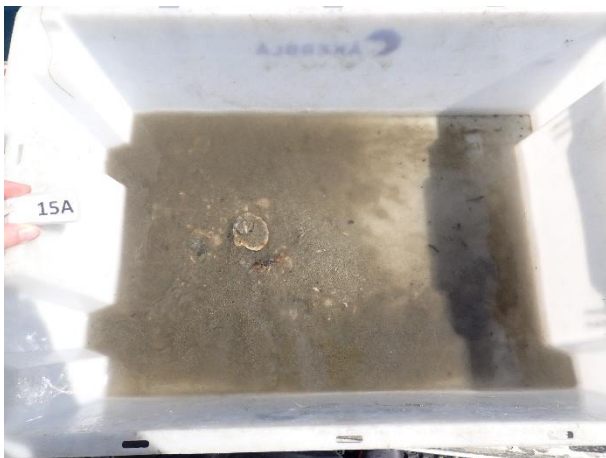
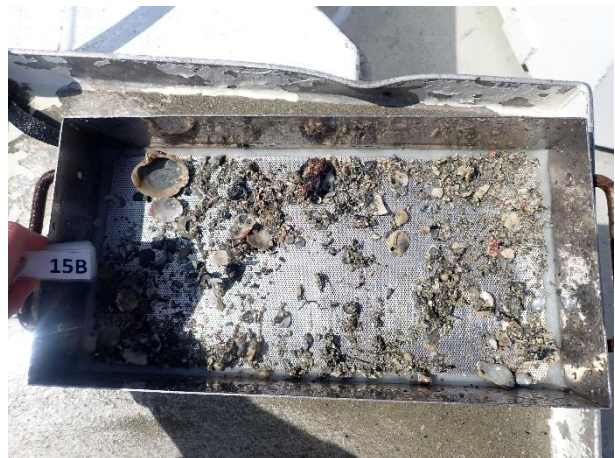
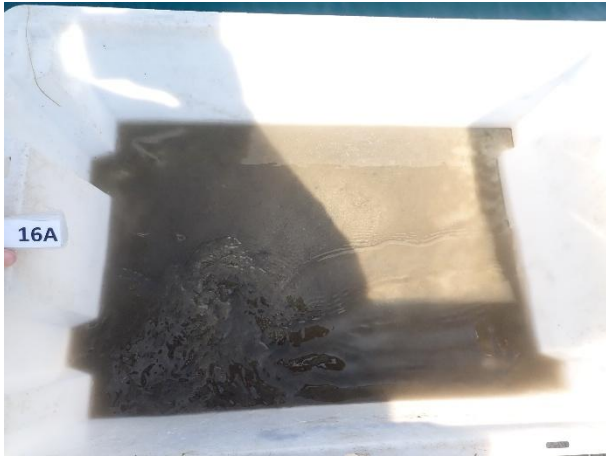
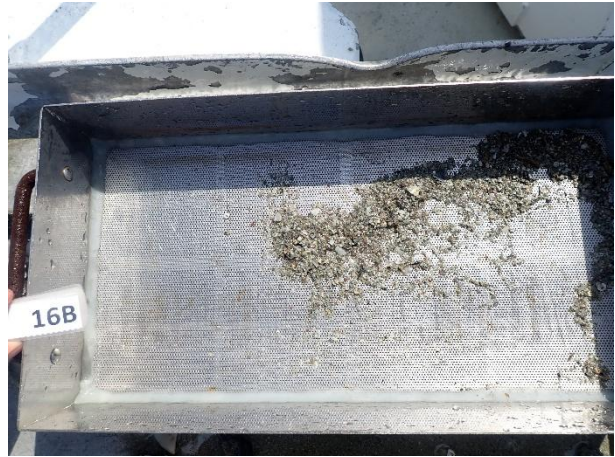
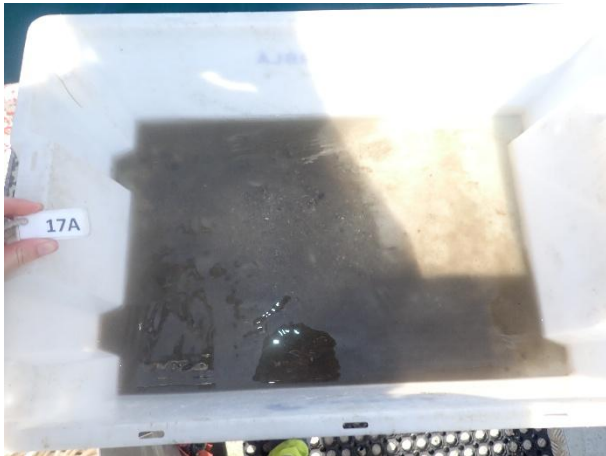
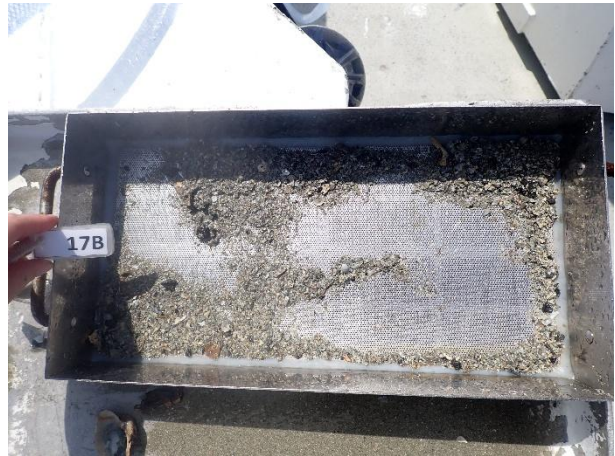
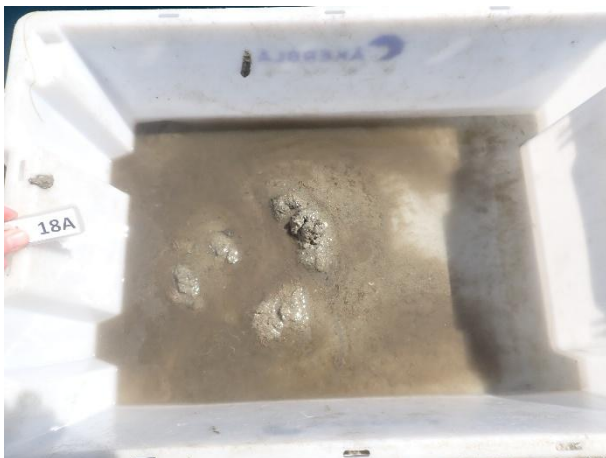
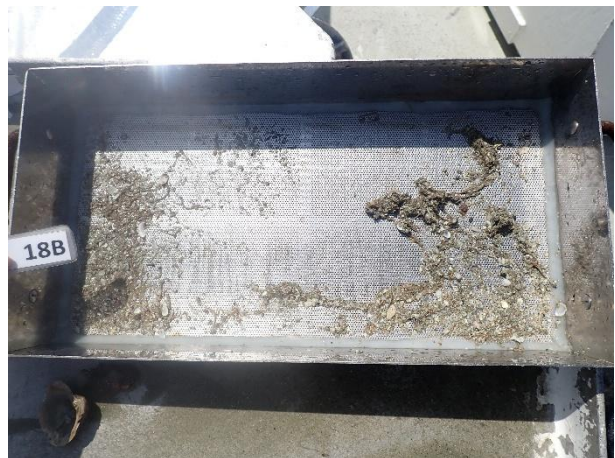
**Vedlegg – Bilder fra prøvestasjoner**

Bilder nedenfor viser sediment (A) og ferdig vasket prøve (B) ved stasjonene.
