B-undersøkelse for lokalitet FINNANGERØYA (33377)

B-undersøkelse for lokalitet 33377 Finnangerøya

NS 9410:2016

Tilstand	1
Feltarbeid	05.08.2021
Oppdragsgiver	Namdal Settefisk AS

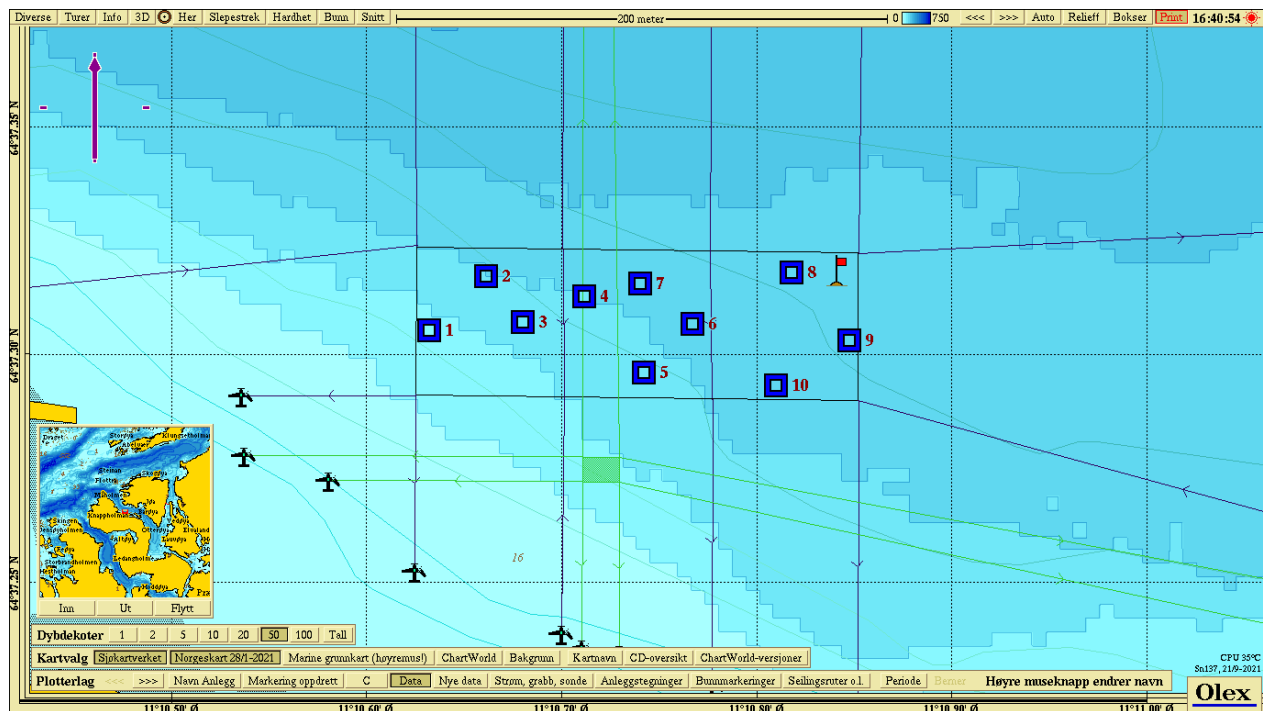
Figur 3.2. 3D-visning av anlegget og prøvestasjoner med tilstandsklassifisering: blå firkant; Tilstand 1, grønn firkant; Tilstand 2, gul firkant; Tilstand 3, rød firkant; Tilstand 4. Kartdatum WGS84.

Prøvepunktene ble tatt ved hver av de 3 merdene som har vært i bruk, til sammen 10 stasjoner (figur 3.1 og 3.2). Alle prøver ble tatt helt inn til burene eller merdene og er fordelt jevnt slik at de best mulig dekker bunnområdet rett under anlegget (tabell 2.1.1). Posisjonen til prøvestasjonene ble fastsatt med Olex tilknyttet en GPS.

Samlet lokalitetstilstand: En sammenstilling av analyseresultatene av parametergruppene benyttet i B-undersøkelsen (gruppe II og III) gav en indeksverdi på 0,10 som indikerte et lite påvirket sedimentmiljø og tilsvarte tilstandsklasse 1 (tabell 3.3). Samtlige 10 stasjoner viste beste tilstand (figur 3.1 og 3.2).

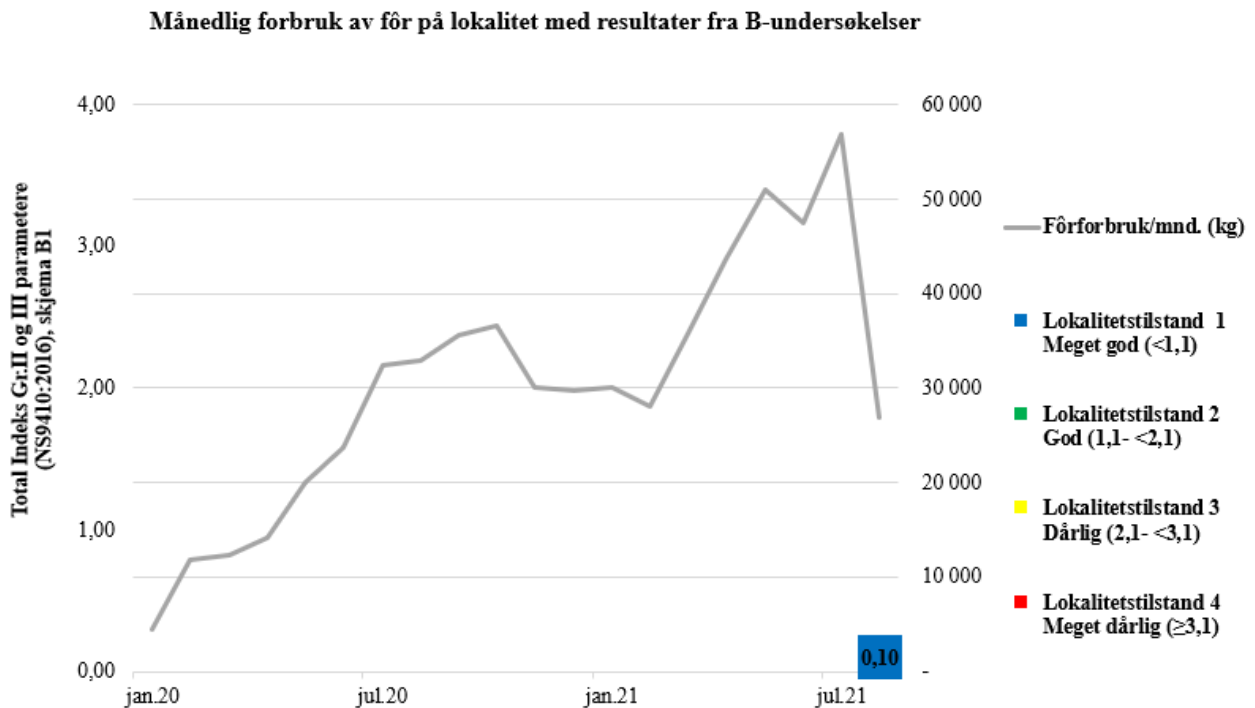
Figur 3.3. Fôrforbruk på lokaliteten, samt resultater fra B-undersøkelser fra inneværende undersøkelse ved lokalitet.

Ved undersøkelsestidspunktet var biomassen 565 tonn, og 603 tonn var utføret (pers. med. Tsjipke Deuzeman). Forrige B-undersøkelse ble utført 03.05.21, hvor lokaliteten fikk tilstand 1 som samlet vurdering (figur 3.3 og tabell 3.4).

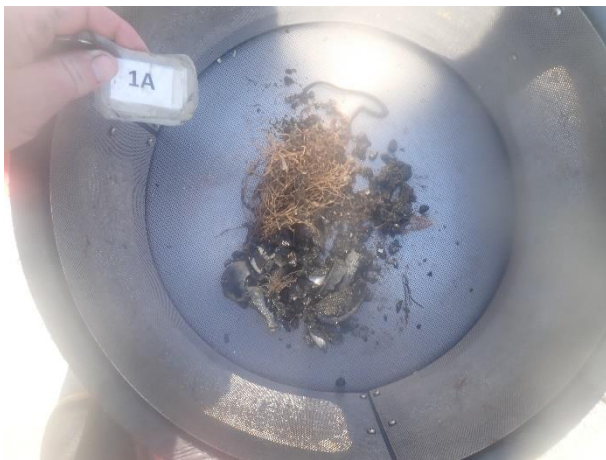
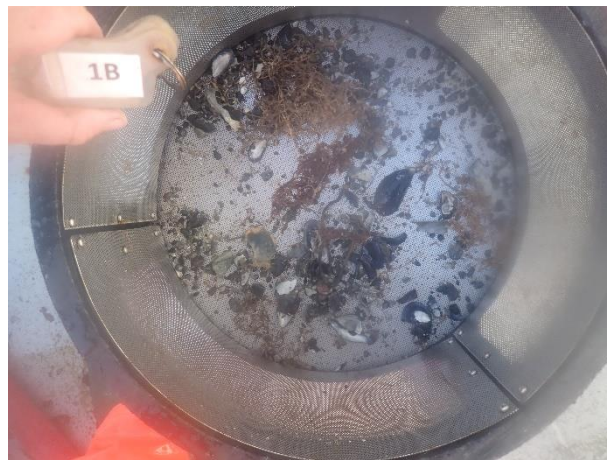
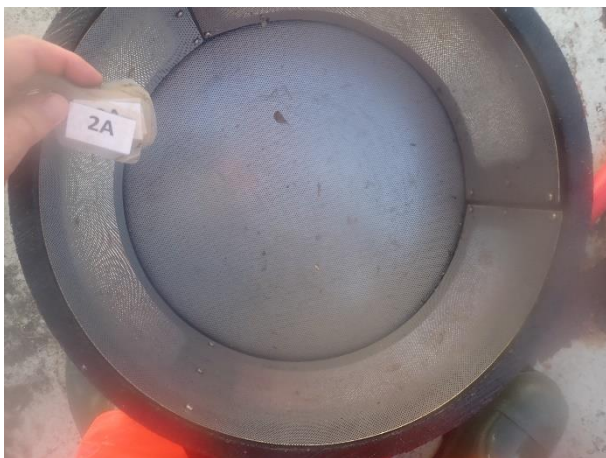
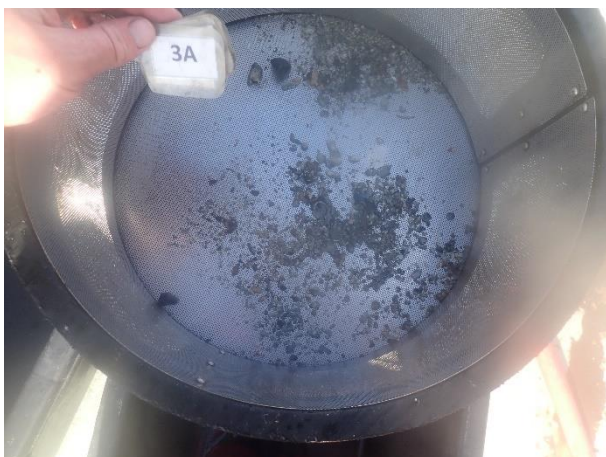
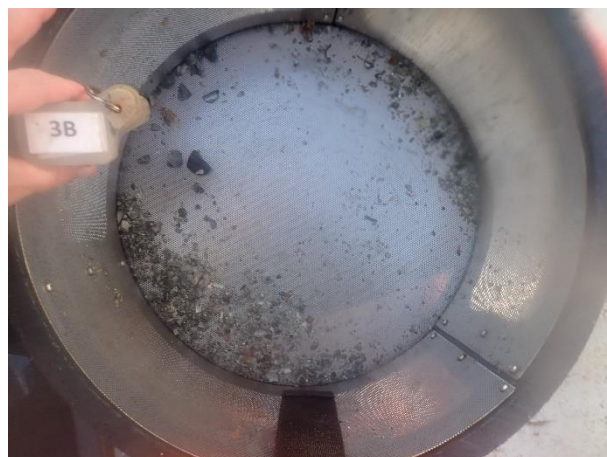
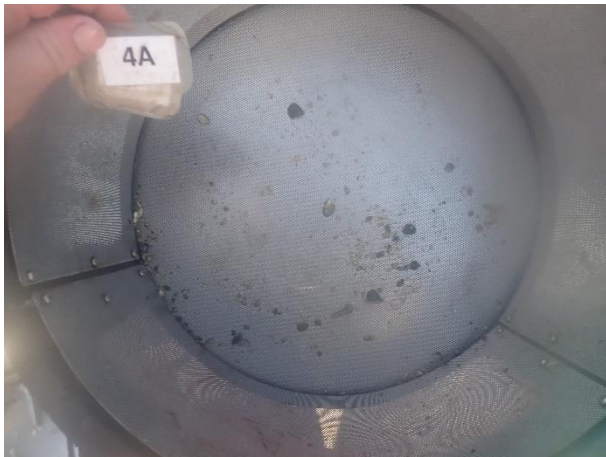
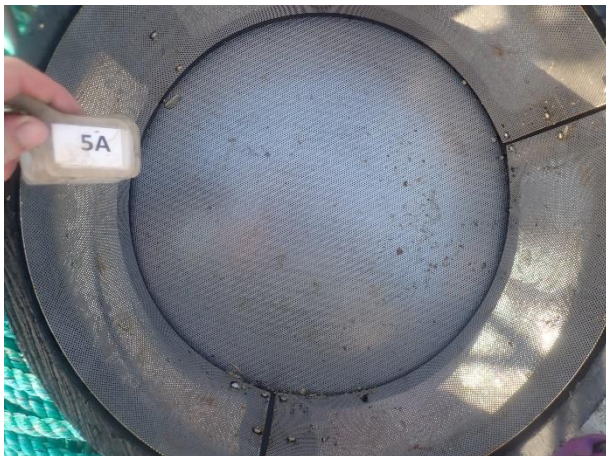
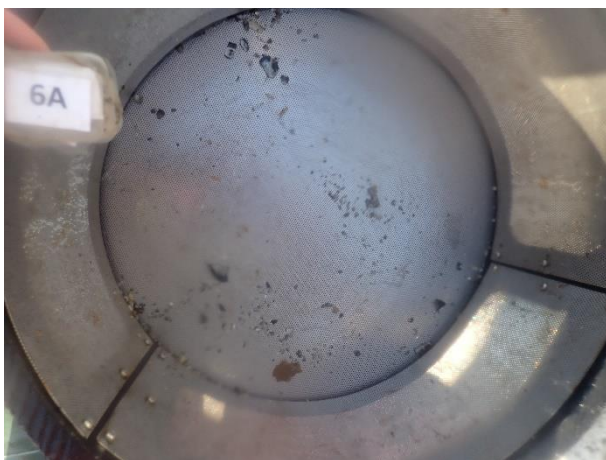
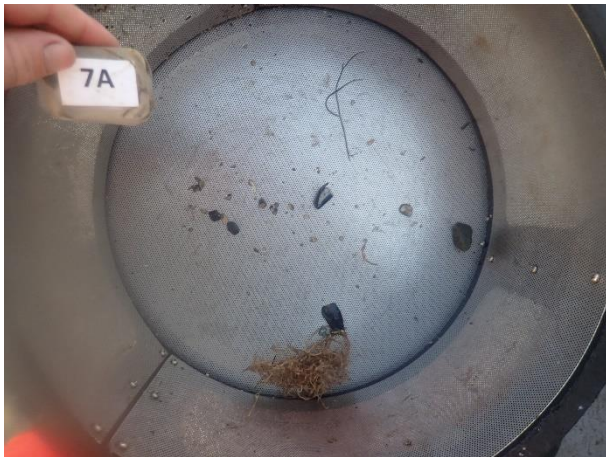
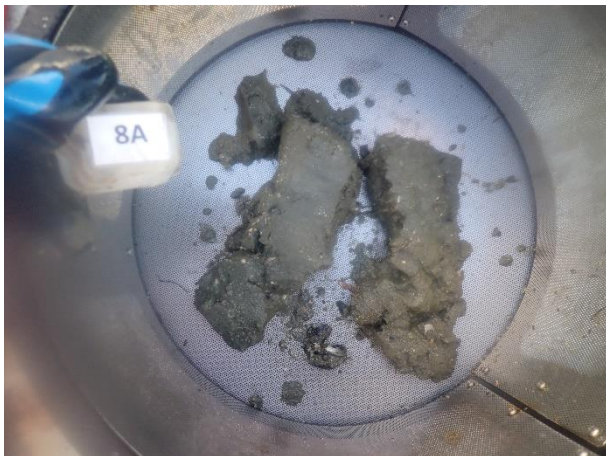
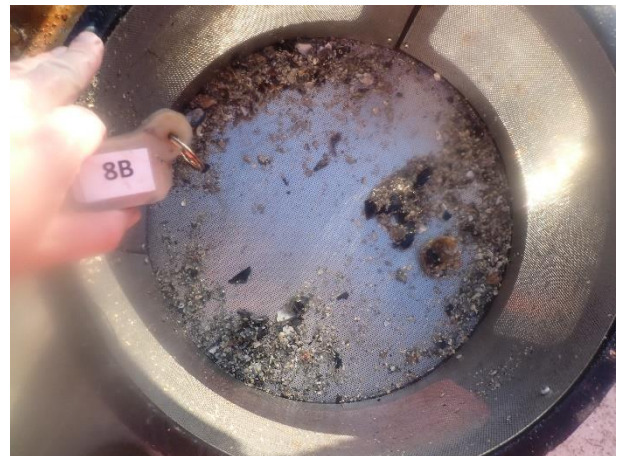
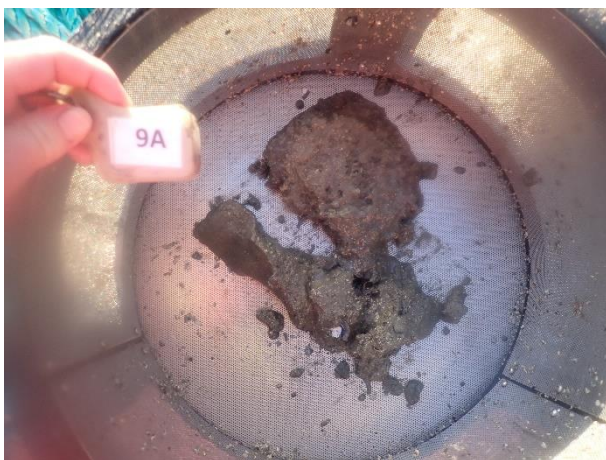
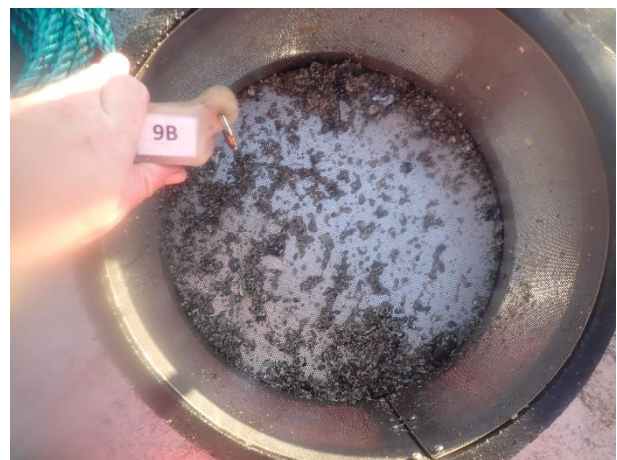
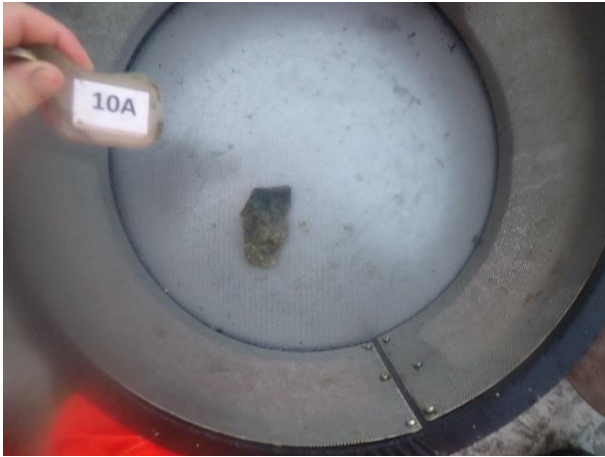
Vedlegg 2 – Bilder fra prøvestasjoner

Type sediment: Bunnen i anleggssonen var dominert av hardbunn, hvor 7 av 10 prøvestasjoner bestod av hardbunn. Sedimentet på lokaliteten bestod hovedsakelig av sand, skjellsand, grus og silt i nedstigende rekkefølge.

Sensoriske vurderinger: Samtlige prøver viste ingen sensoriske tegn til påvirkning fra organisk materiale. Prøvene hadde naturlig farge, ingen lukt, fast konsistens og ingen slam eller gassdannelse. Samlet fikk de sensoriske vurderingene tilstand 1.

Bilder nedenfor viser sediment (A) og ferdig vasket prøve (B) ved stasjonene. For stasjoner hvor det ikke var noe sediment å skylle ut har det ikke blitt tatt et bilde med vasket prøve.
