B-undersøkelse for lokalitet FLEHAMMER (30176)

Lokalitetstilstand 2

Cermaq Norway AS Miljøundersøkelse type B 30176 Flehammer, juni 2017

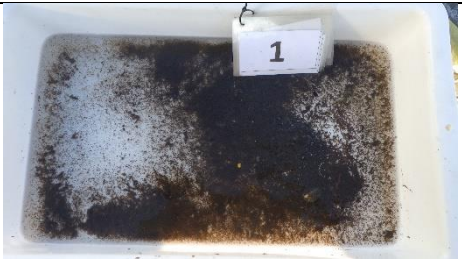
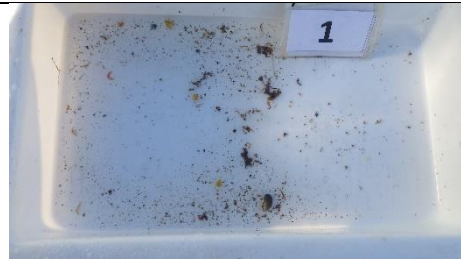
<i>St 1</i>

A white rectangular tray containing a thick layer of dark, silty sediment. A small white label with the number '1' is placed in the upper center.

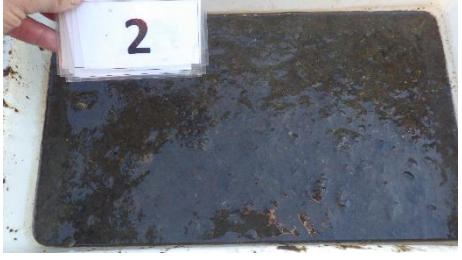
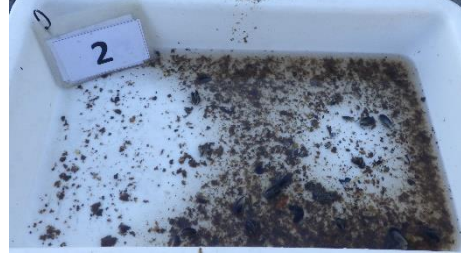
A white rectangular tray containing a thick layer of dark sediment. A hand is visible on the left holding a white label with the number '2'.

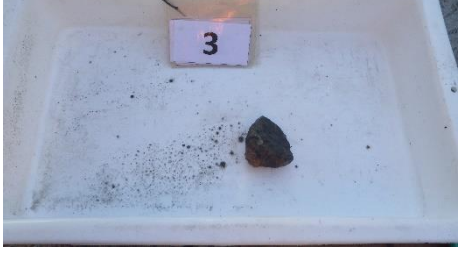
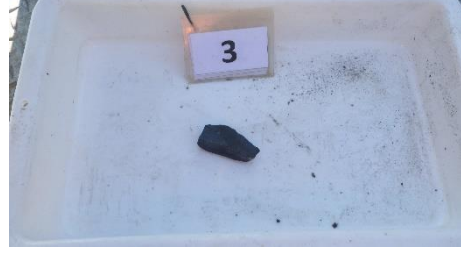
A white rectangular tray containing a thin layer of light-colored sediment. A small white label with the number '3' is placed in the upper center, and a dark, irregular object is visible in the lower center.

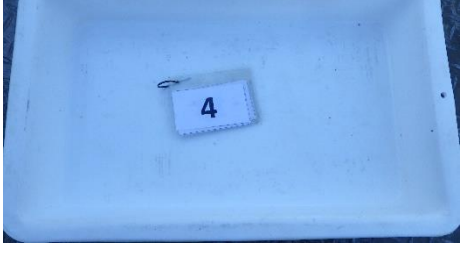
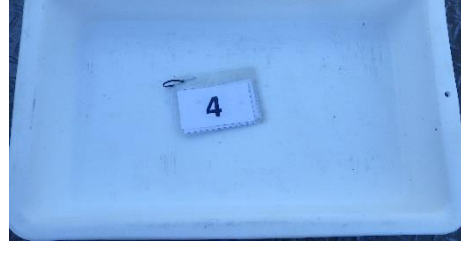
<i>St 4</i>

A white rectangular tray containing a thin layer of light-colored sediment. A small white label with the number '4' is placed in the center.

A white rectangular tray containing a thin layer of light-colored sediment. A small white label with the number '4' is placed in the center.
<i>St 5</i>

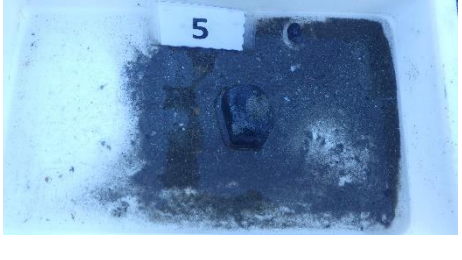
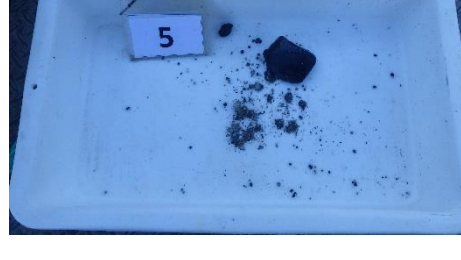
A white rectangular tray containing a thick layer of dark sediment. A small white label with the number '5' is placed in the upper center, and a dark object is visible in the lower center.

A white rectangular tray containing a thin layer of light-colored sediment with some dark spots. A small white label with the number '5' is placed in the upper center, and a dark object is visible in the lower center.
