# **B-undersøkelse for lokalitet DAUMANNSVIKA (15455)**

**Lokalitetstilstand 1**

Rapport ID 19864

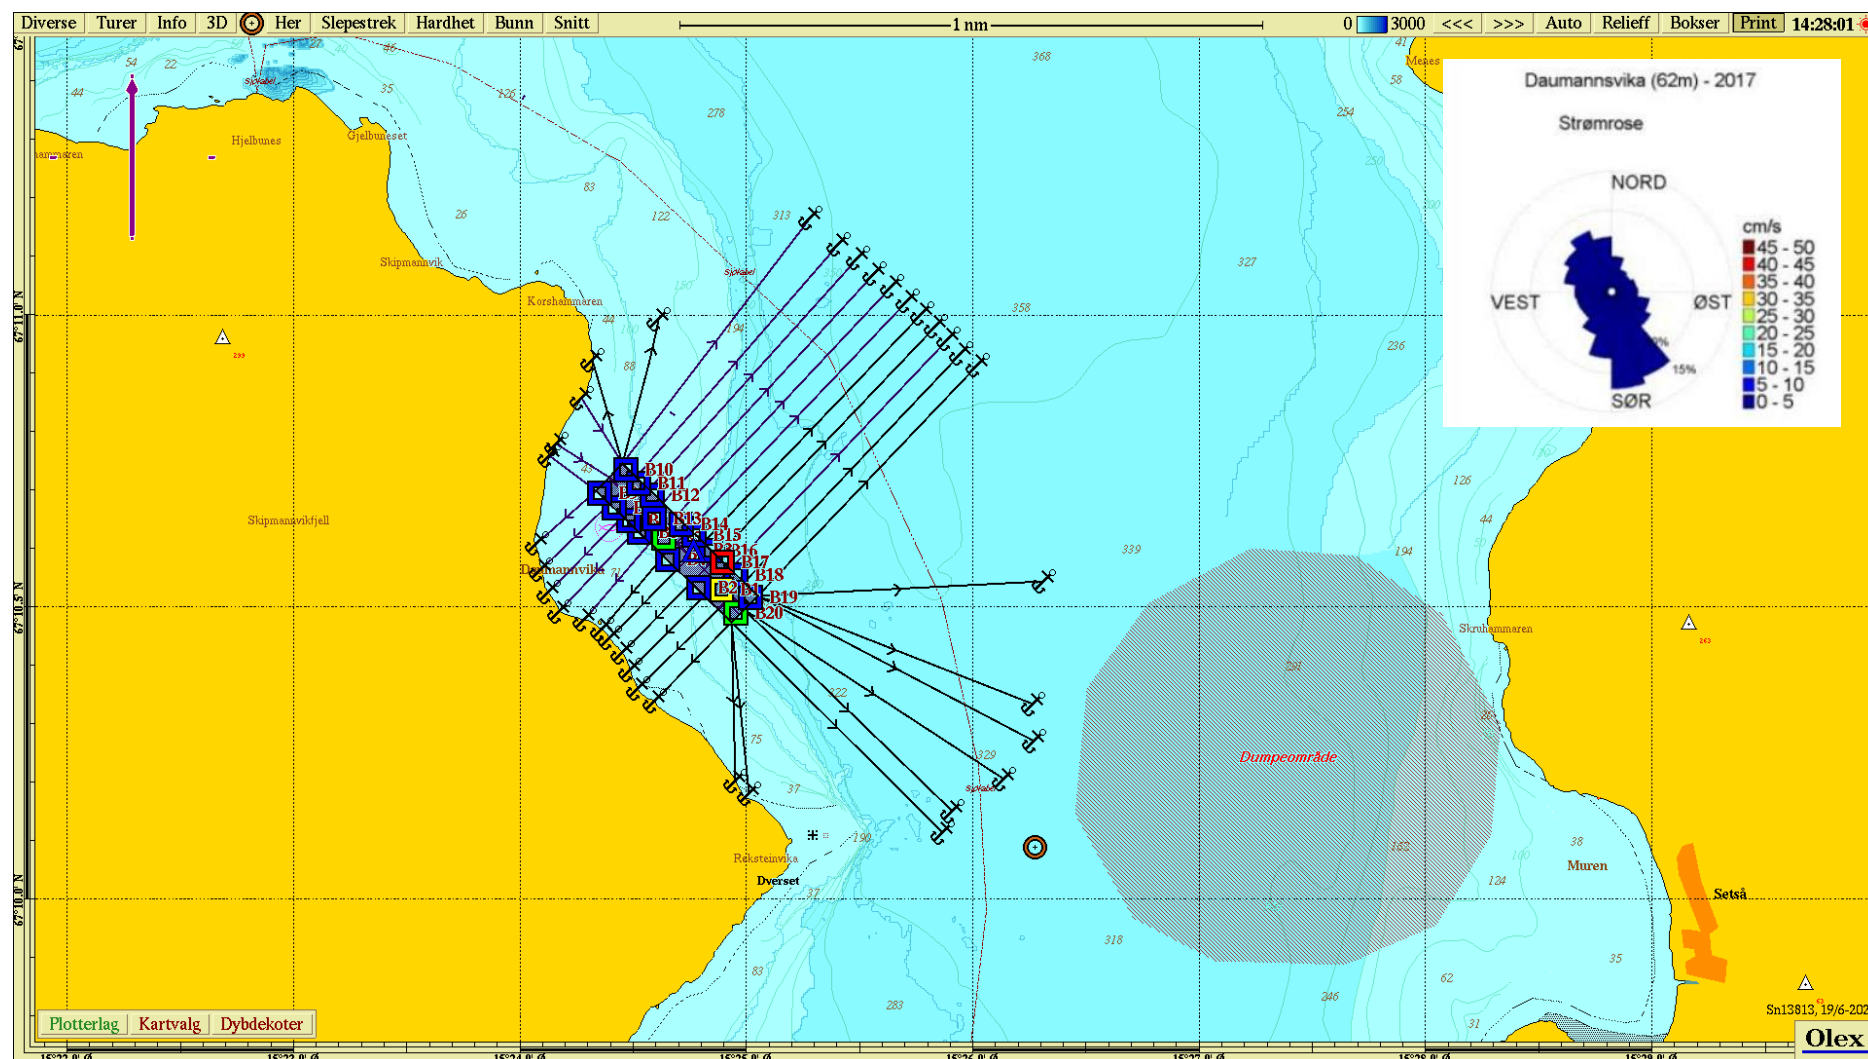
**Figur 2** Oversiktskart med plasseringen av lokalitet Daumannsvika med ramme og prøvestasjoner for B-undersøkelsen. Firkanter og trekanter viser stasjoner for B-undersøkelsen, der firkant er bløtbunnstasjoner og trekant er hardbunnstasjoner. Spredningsstrøm (gjennomsnittlig strømhastighet, cm/s) vises som strømrose, og har hovedretning mot sør-sørøst (Heggem, T. 2017. Strømmålinger Daumannsvika 5m, 15m, sprednings og bunnstrøm. Akvaplan Niva rapport 8441.03). Kartet er nordlig orientert. Kartkilde: Olex

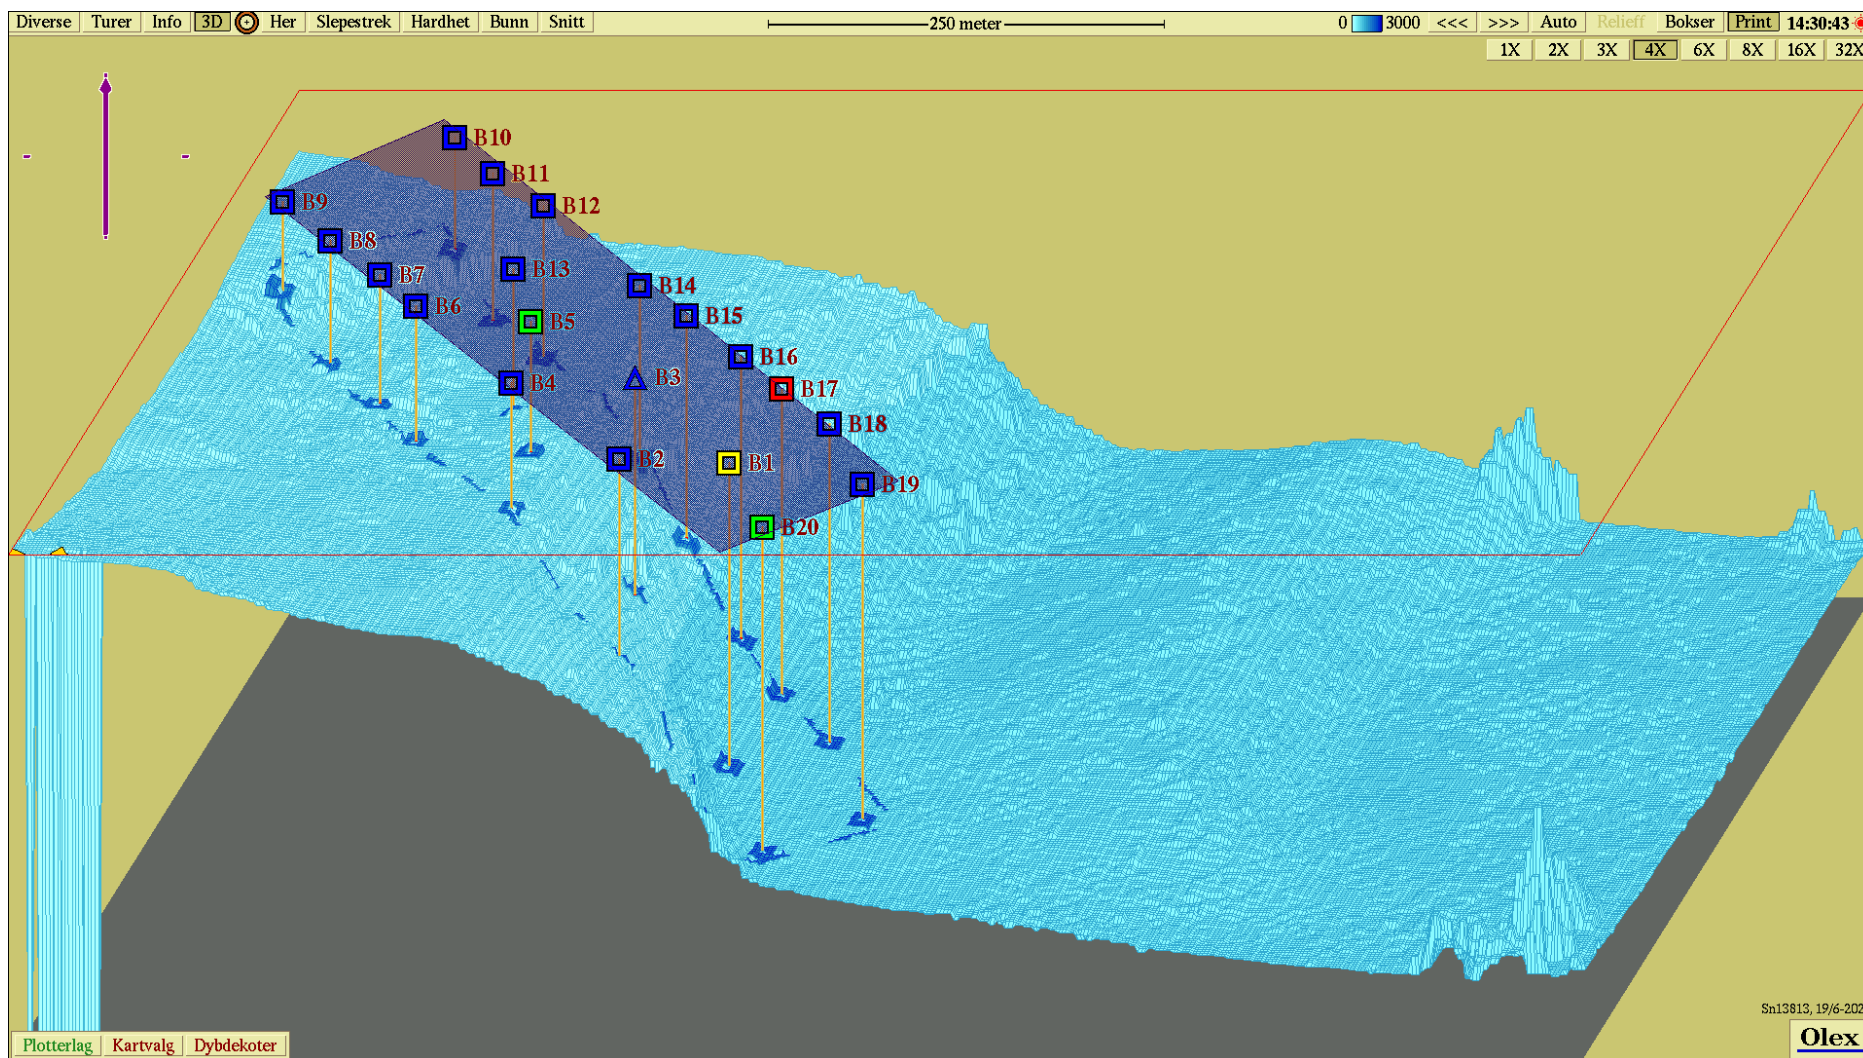
Figur 3 Tredimensjonalt kart med inntegnede prøvestasjoner fra B-undersøkelsen. Kartet er nordlig orientert. Kartkilde: Olex

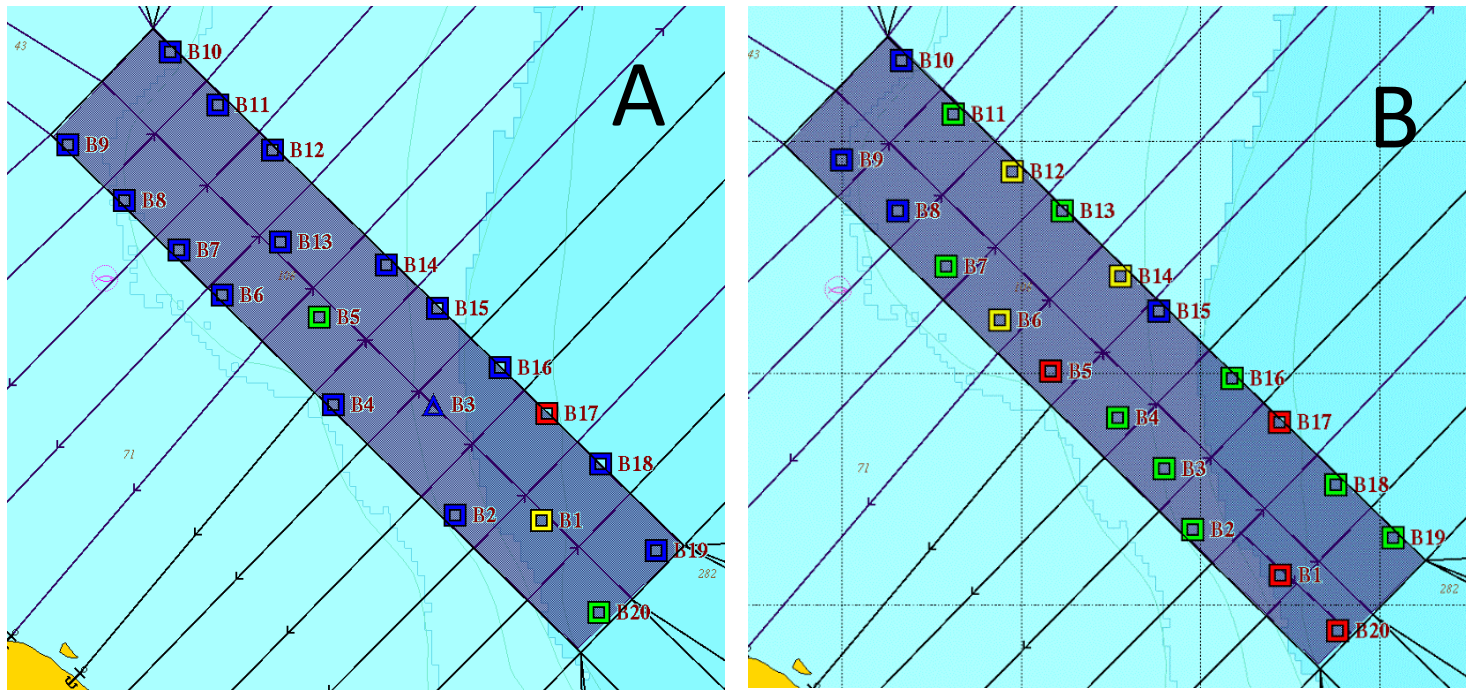
**Figur 4** Sammenligning av tilstand på stasjonene ved nåværende undersøkelse (A) og undersøkelsen i desember 2024 (B). Kartkilde: Olex

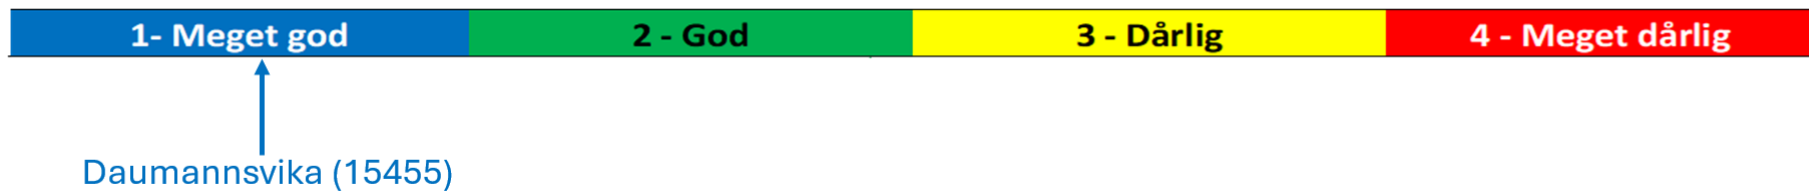
**Figur 5** Sammenlagt indeks for gruppe II og gruppe III-parametere var 0,69 i inneværende undersøkelse ved Daumannsvika. Dette tilsvarer tilstandsgrad «1 – Meget god».

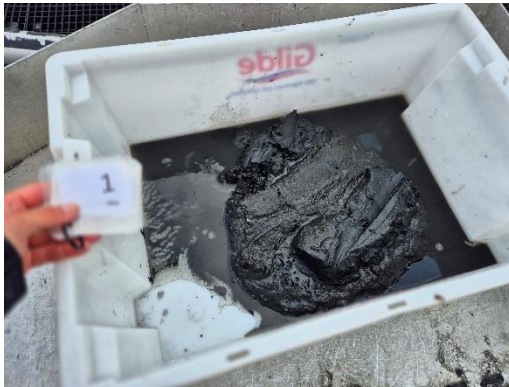
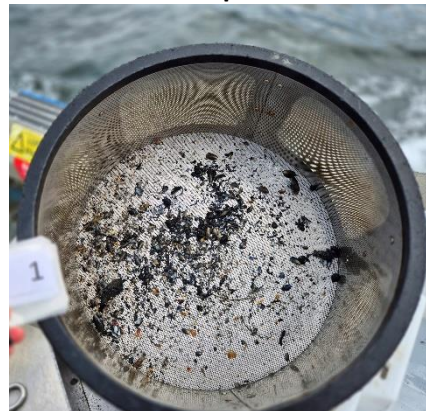
B1

Prøvepunkt	Kommentar
1	Svamp
2	For lite sediment for kjemiske målinger
3	
4	Capitella i de fleste prøvene, Ophryotrocha i noen få, bl.a. denne
5	
6	
7	
8	
9	For lite sediment for kjemiske målinger

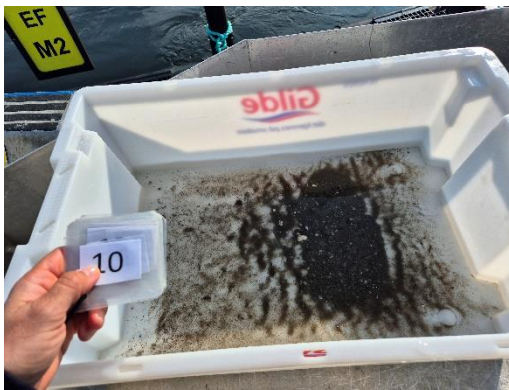
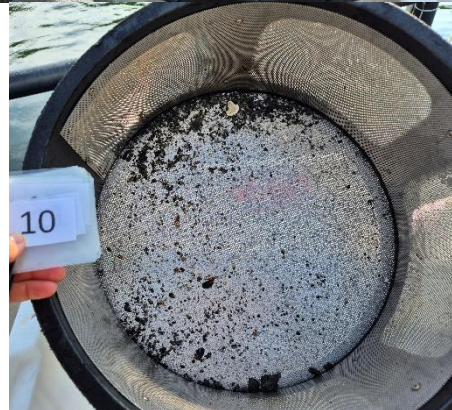
B10

Prøvepunkt	Kommentar
10	For lite sediment for kjemiske målinger
