B-undersøkelse for lokalitet RENNDALEN (29896)

Lokalitetstilstand 1

Rapport ID 19898

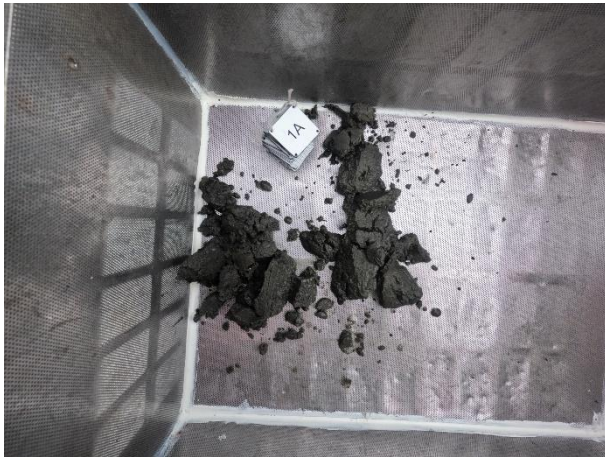
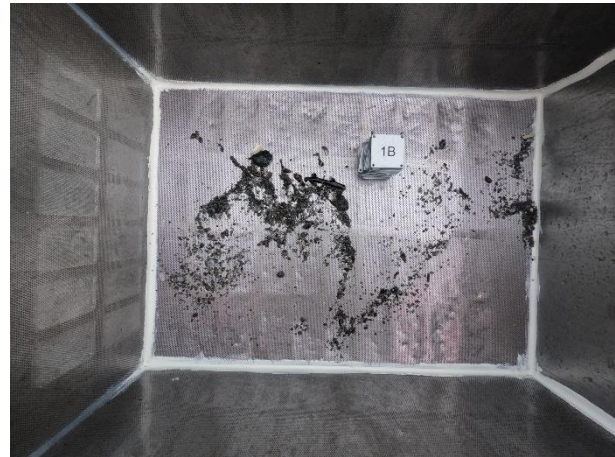
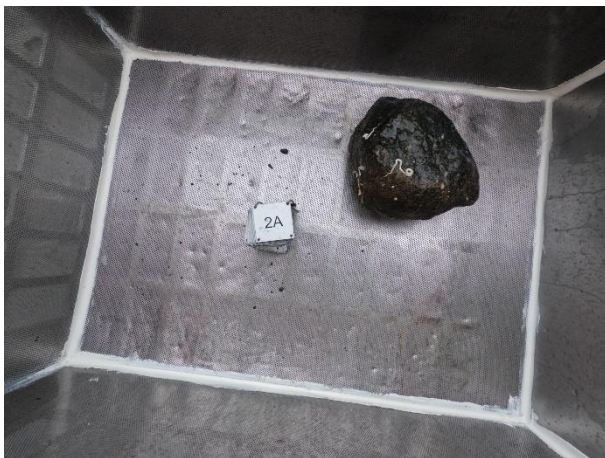
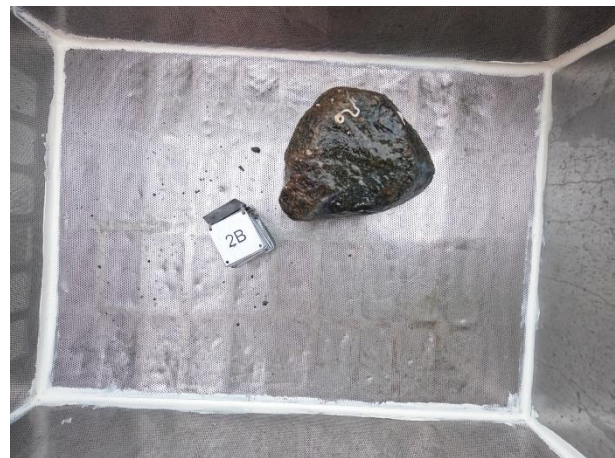
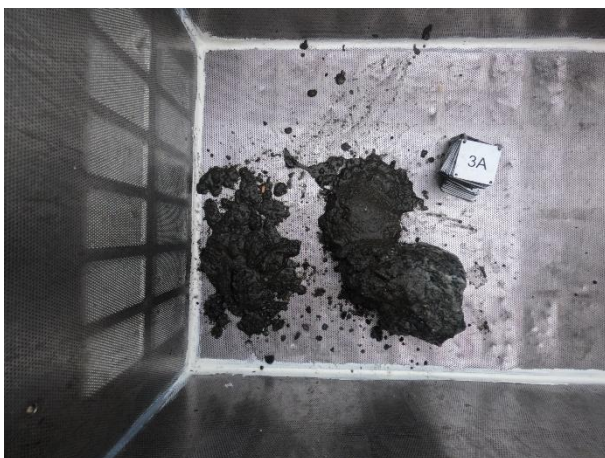
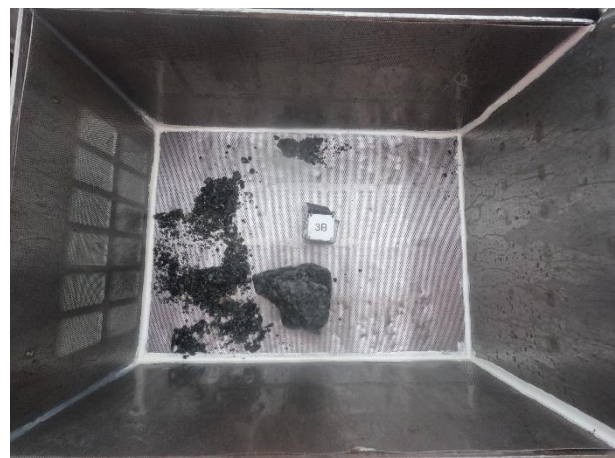
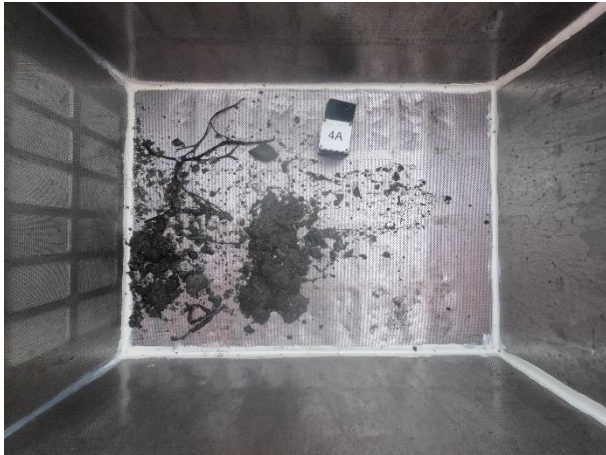
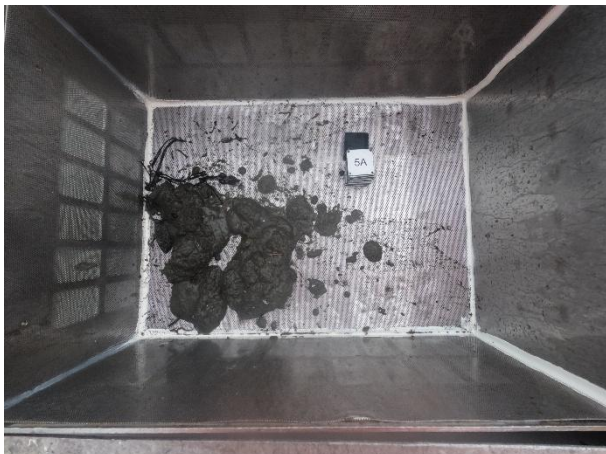
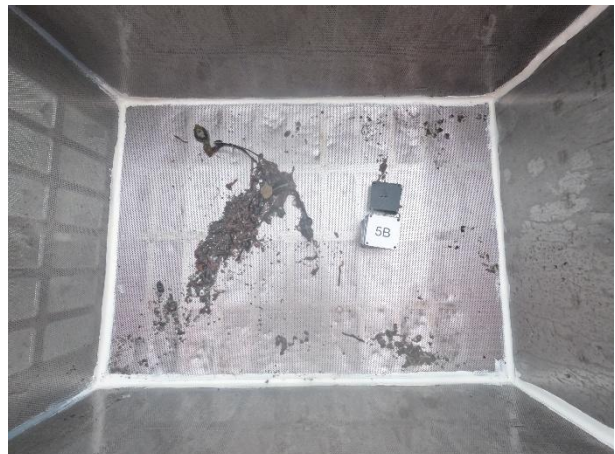
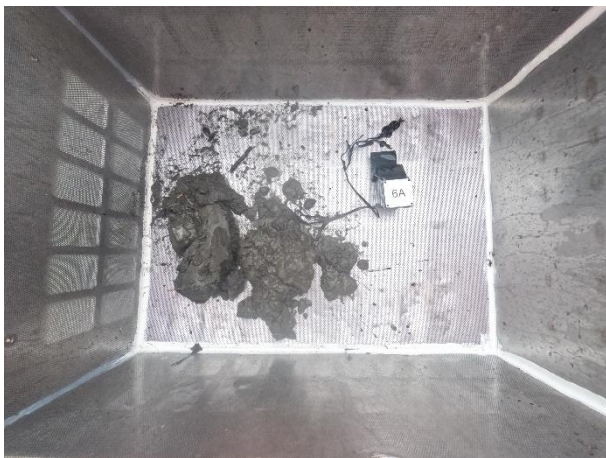
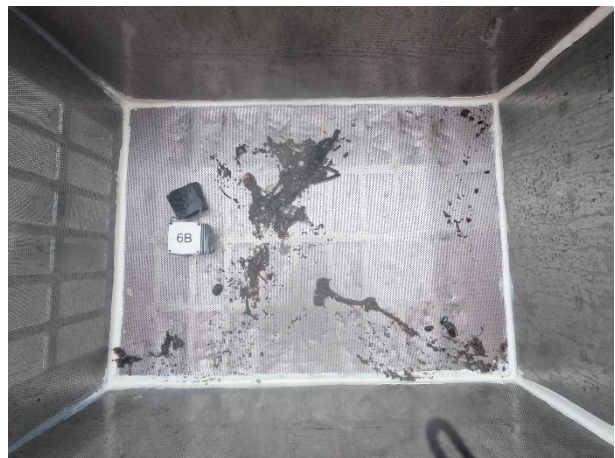
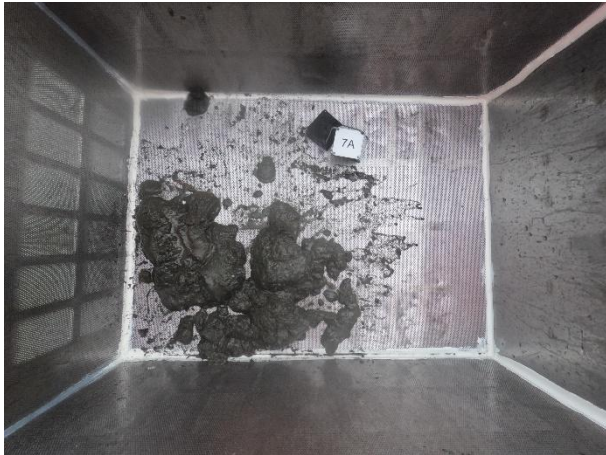
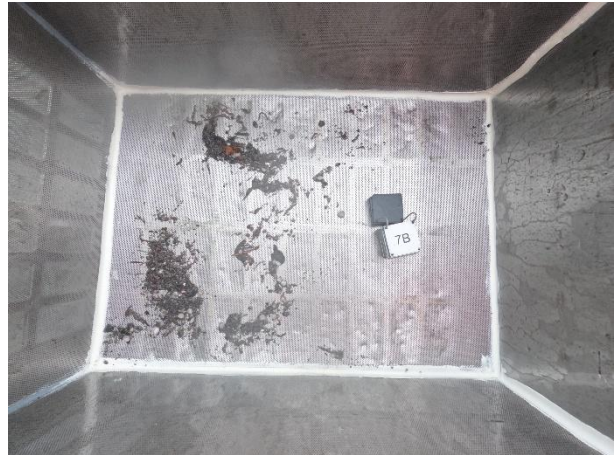
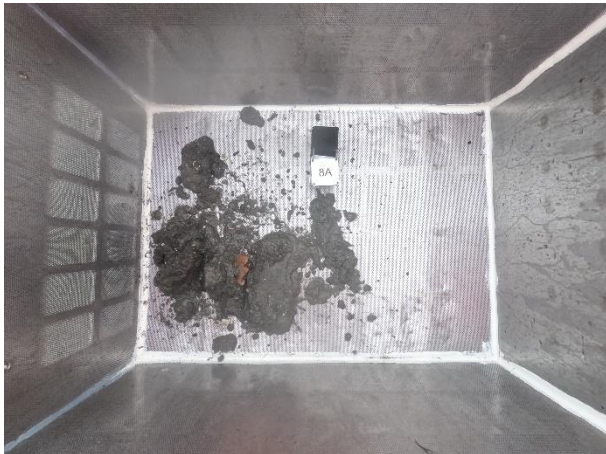
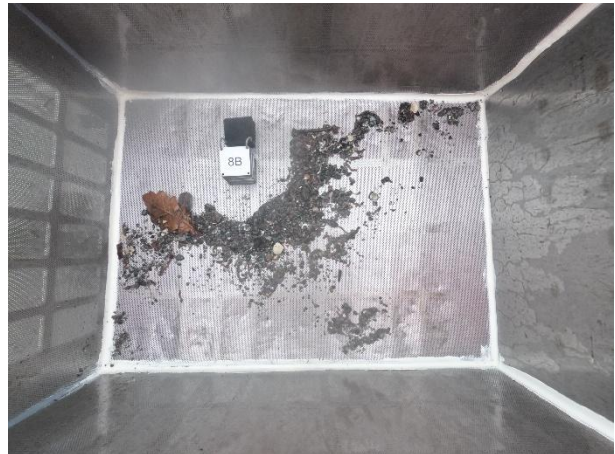
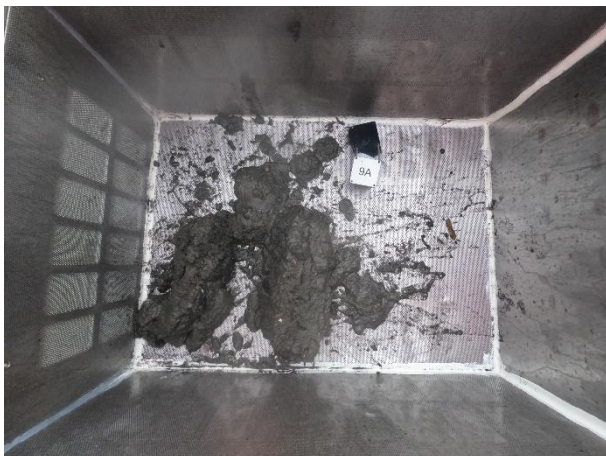
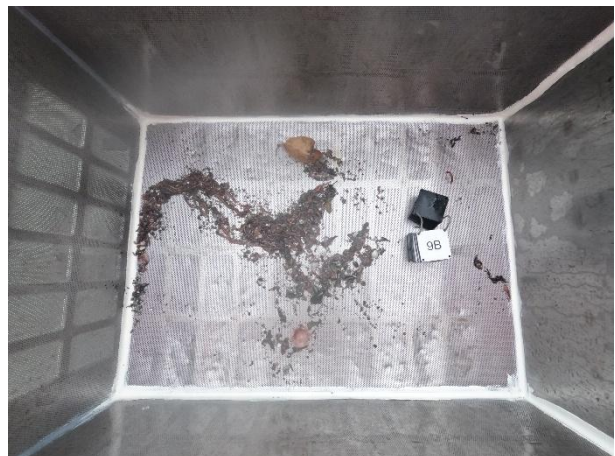
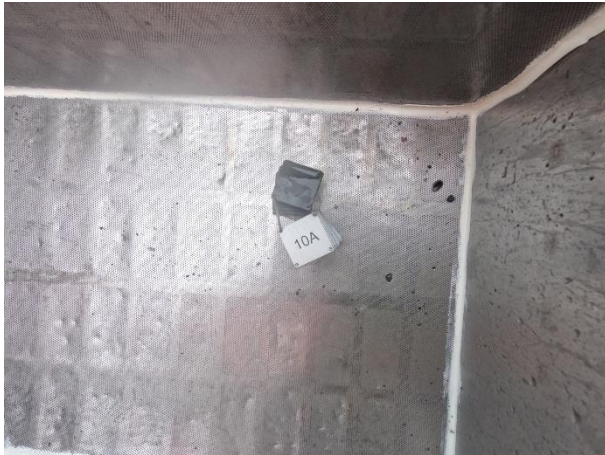
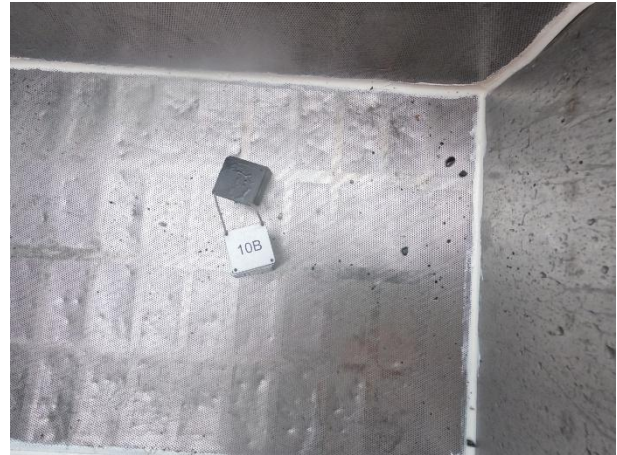
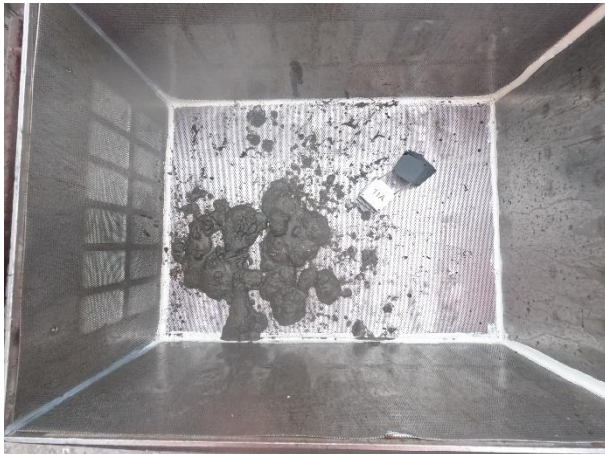
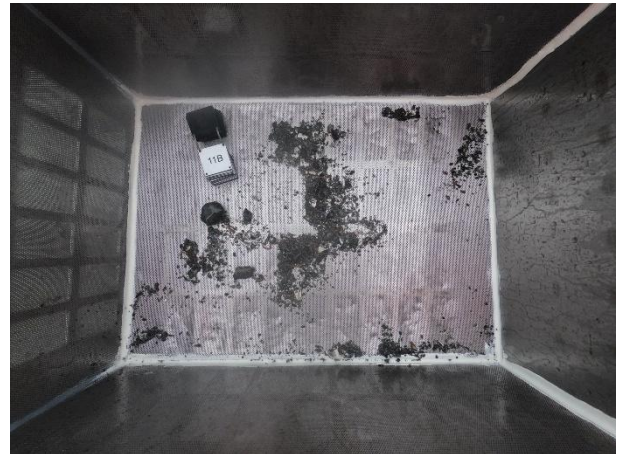
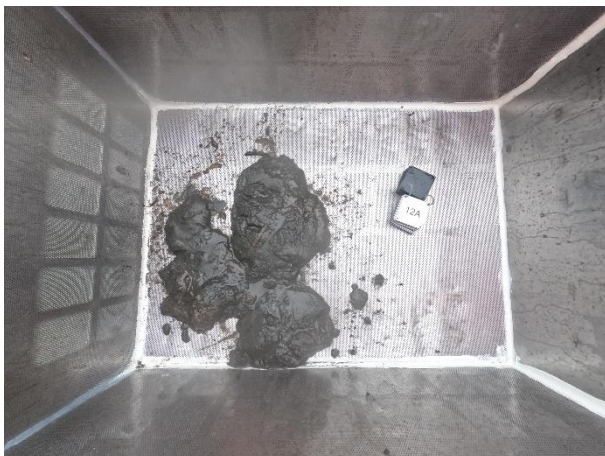
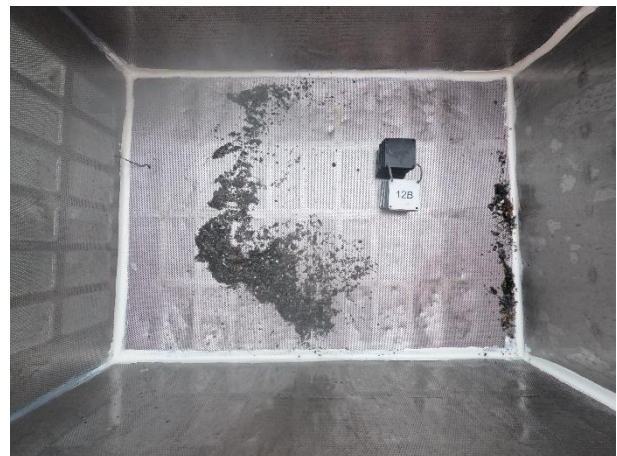
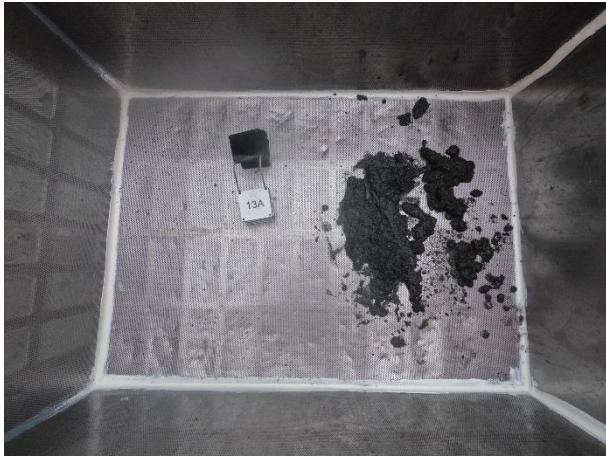
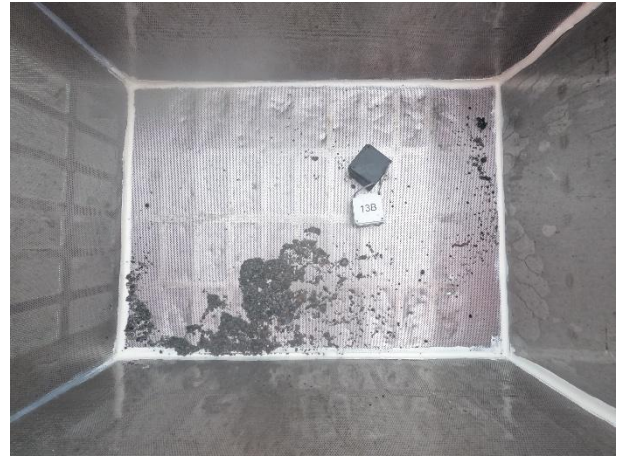
Vedlegg – Bilder fra prøvestasjoner

Bilder nedenfor viser sediment (A) og ferdig vasket prøve (B) ved stasjonene.
