# **-undersøkelse for lokalitet STORE LERRESFJORD (10789**

## **Lokalitetstilstand 2**

Rapport ID 19914

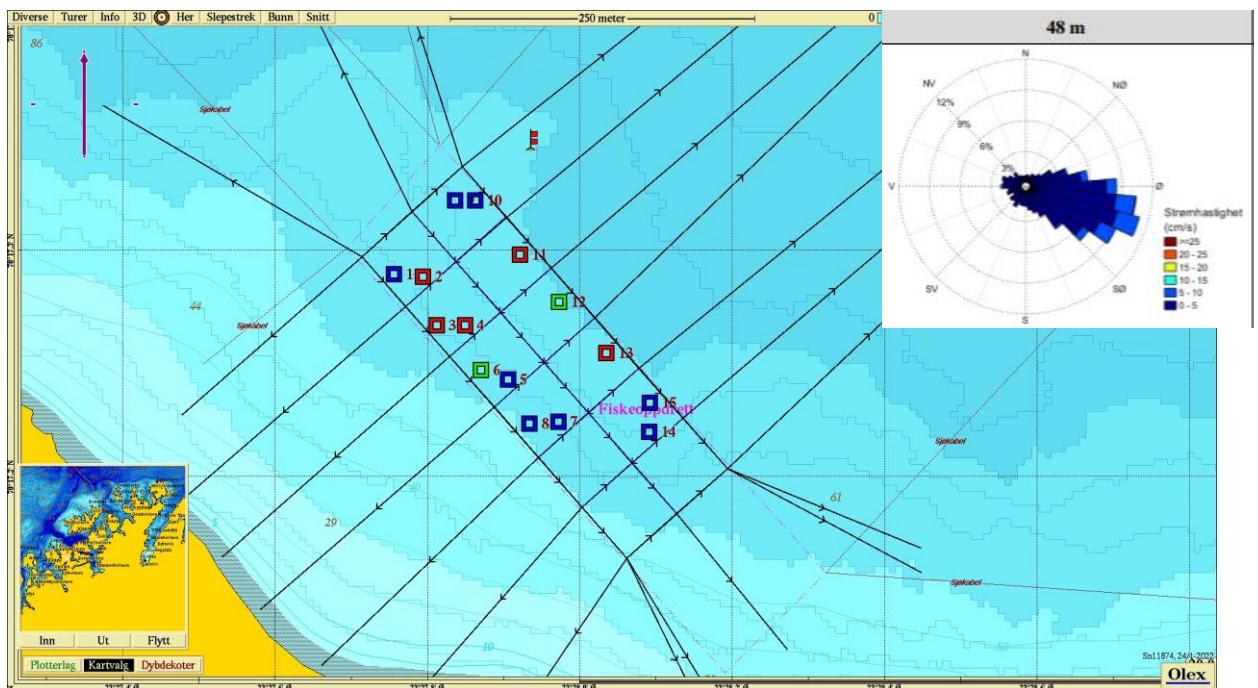
**Figur 2.** Batymetrisk kart (nordlig orientering) med avmerking av anleggsrammen og prøvestasjoner med tilstandsklasse: blå firkant; Tilstand 1, grønn firkant; Tilstand 2, gul firkant; Tilstand 3, rød firkant; Tilstand 4. Målepunkt for vannstrøm (spredningsdyp) avmerket med rødt flagg. Innfelt strømrøse viser strømhastighet (cm/s) i de ulike himmelretningene. Kartdatum WGS84.

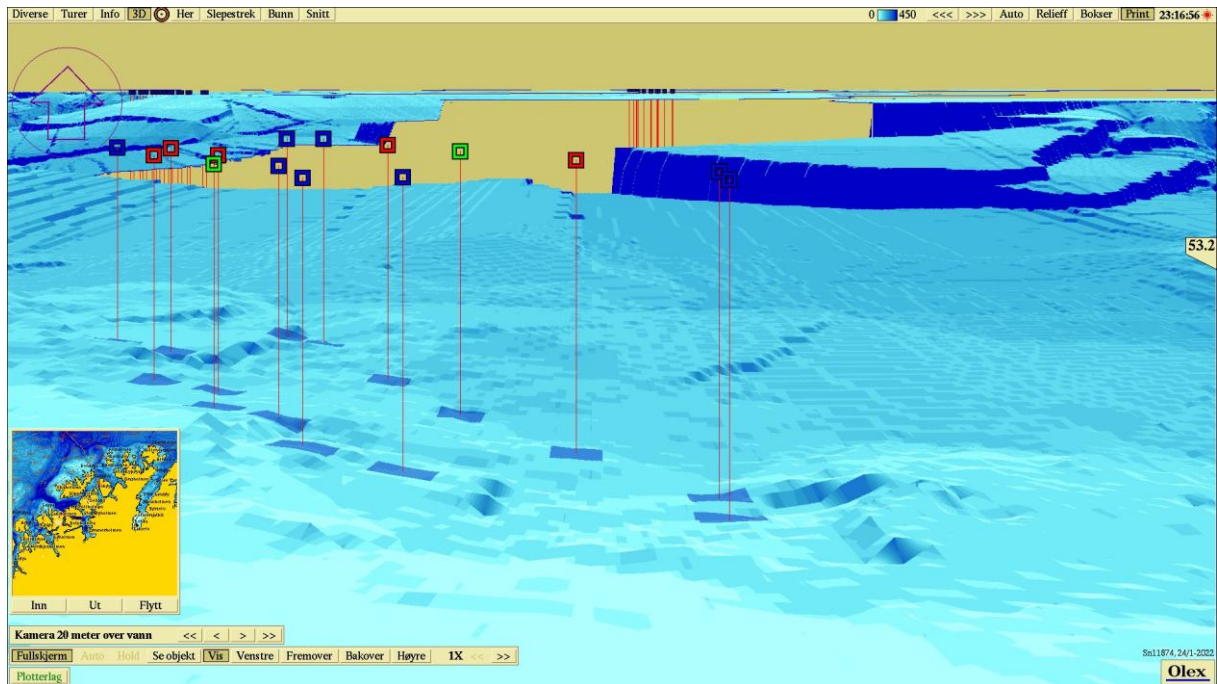
**Figur 3.** 3D-visning av anlegget og prøvestasjoner med tilstandsklassifisering: blå firkant; Tilstand 1, grønn firkant; Tilstand 2, gul firkant; Tilstand 3, rød firkant; Tilstand 4. Nordlig orientering. Kartdatum WGS84.

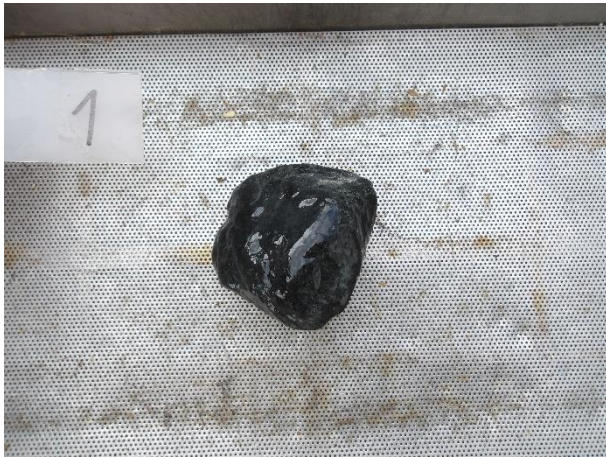
Steinbunn

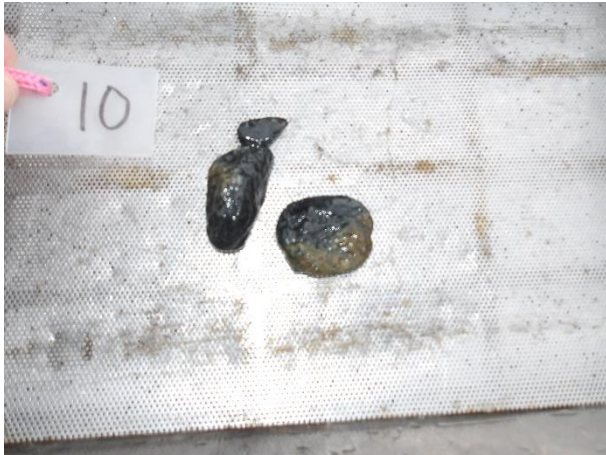
Steinbunn
