# **B-undersøkelse for lokalitet LYKLINGHOLMEN N (10292)**

**Lokalitetstilstand 1**

Rapport ID 19929

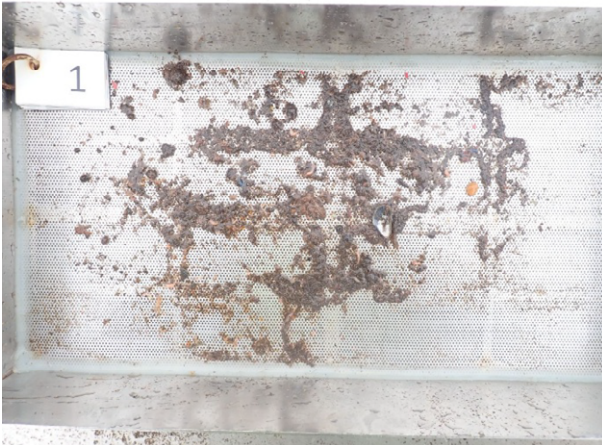
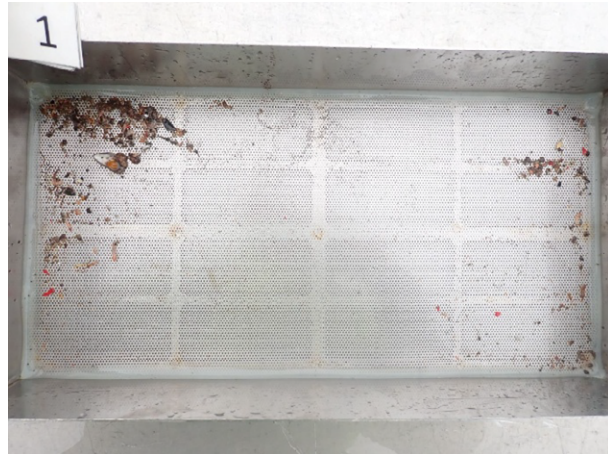
### Prøvepunkt 1

Figur 7. Bilder av sedimentet hentet opp fra prøvepunkt 1. Uvasket prøve til venstre og vasket/silt prøve til høyre.

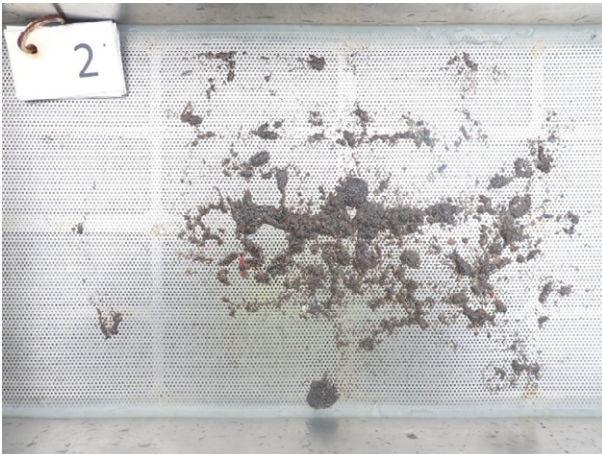
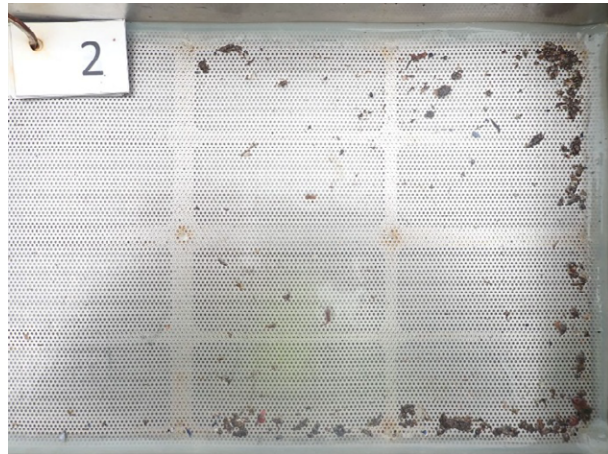
### Prøvepunkt 2

Figur 8. Bilder av sedimentet hentet opp fra prøvepunkt 2. Uvasket prøve til venstre og vasket/silt prøve til høyre.

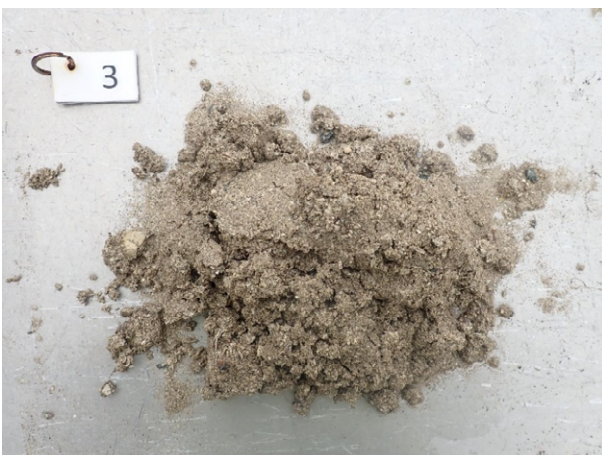
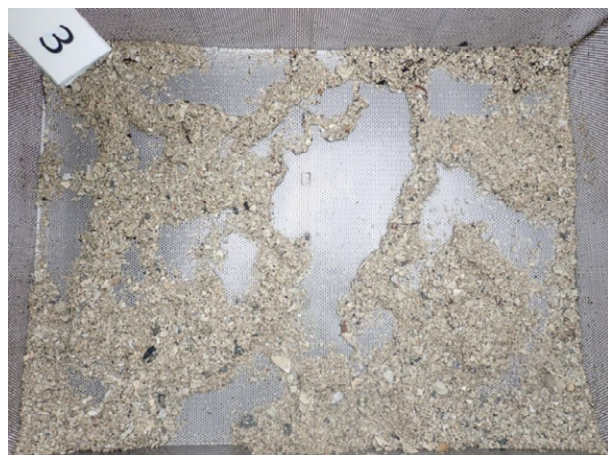
### Prøvepunkt 3

Figur 9. Bilder av sedimentet hentet opp fra prøvepunkt 3. Uvasket prøve til venstre og vasket/silt prøve til høyre.

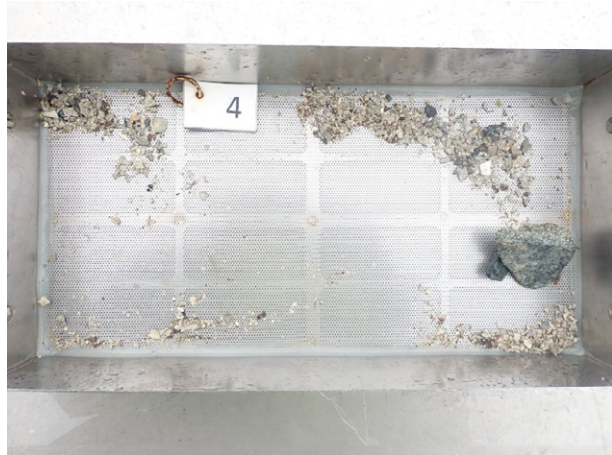
#### Prøvepunkt 4

Figur 10. Bilder av sedimentet hentet opp fra prøvepunkt 4. Uvasket prøve til venstre og vasket/silt prøve til høyre.

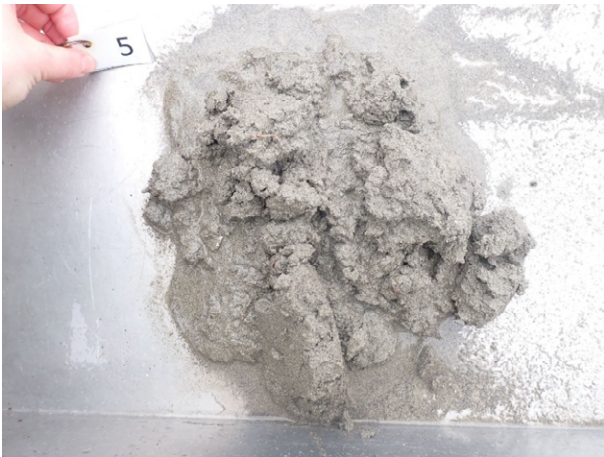
#### Prøvepunkt 5

Figur 11. Bilder av sedimentet hentet opp fra prøvepunkt 5. Uvasket prøve til venstre og vasket/silt prøve til høyre.

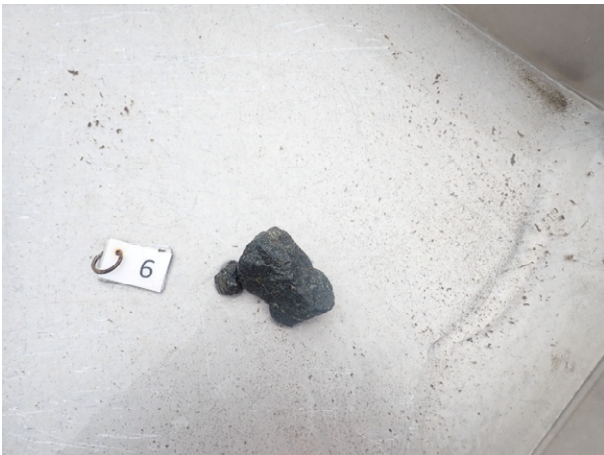
#### Prøvepunkt 6

Figur 12. Bilder av sedimentet hentet opp fra prøvepunkt 6.

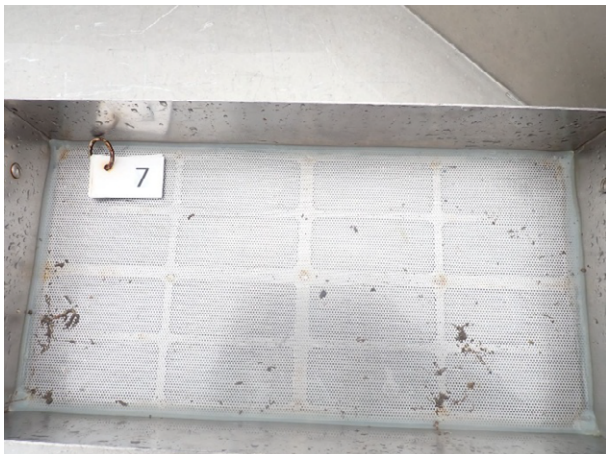
### Prøvepunkt 7

Figur 13. Bilder av sedimentet hentet opp fra prøvepunkt 7.

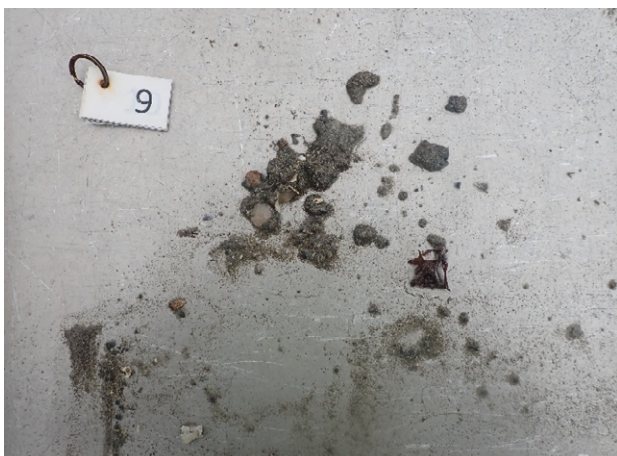
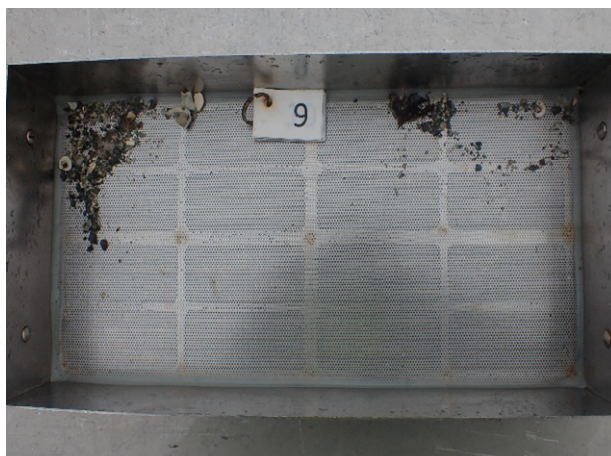
### Prøvepunkt 9

Figur 14. Bilder av sedimentet hentet opp fra prøvepunkt 9. Uvasket prøve til venstre og vasket/silt prøve til høyre.

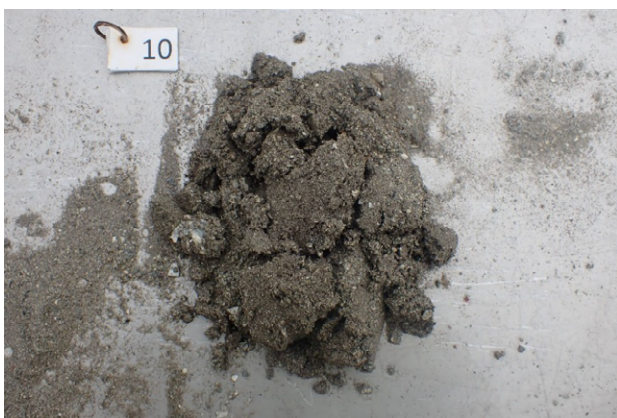
### Prøvepunkt 10

Figur 15. Bilder av sedimentet hentet opp fra prøvepunkt 10. Uvasket prøve til venstre og vasket/silt prøve til høyre.

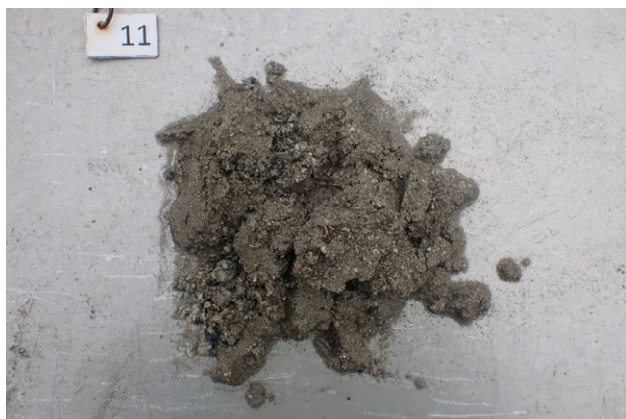
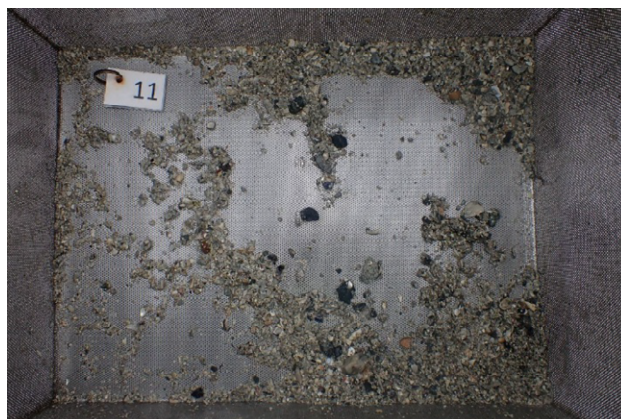
### Prøvepunkt 11

Figur 16. Bilder av sedimentet hentet opp fra prøvepunkt 11. Uvasket prøve til venstre og vasket/silt prøve til høyre.

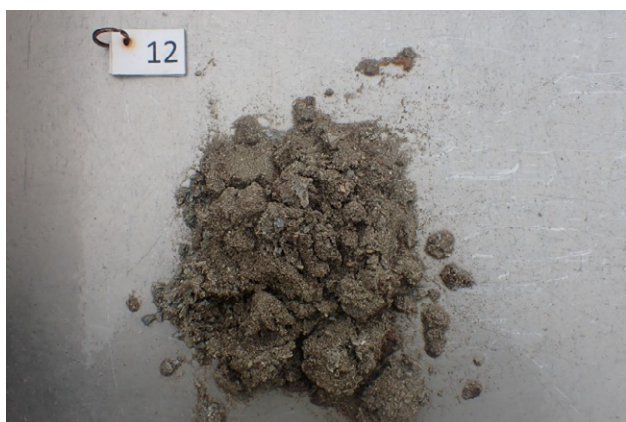
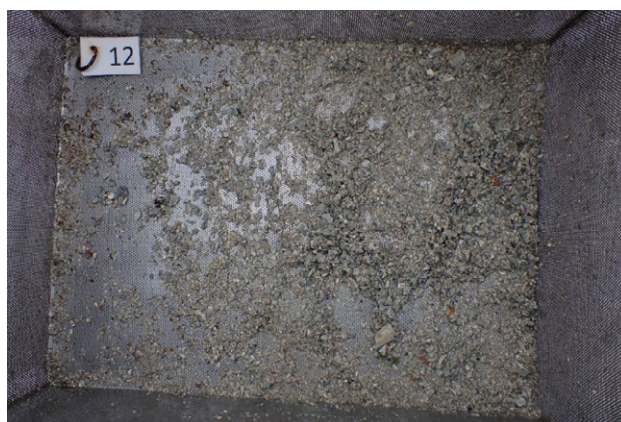
### Prøvepunkt 12

Figur 17. Bilder av sedimentet hentet opp fra prøvepunkt 12. Uvasket prøve til venstre og vasket/silt prøve til høyre.

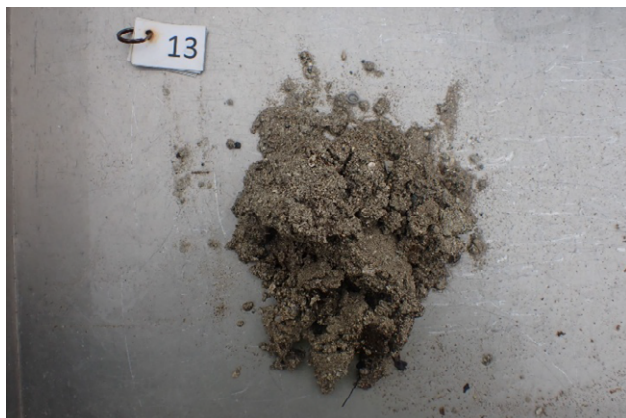
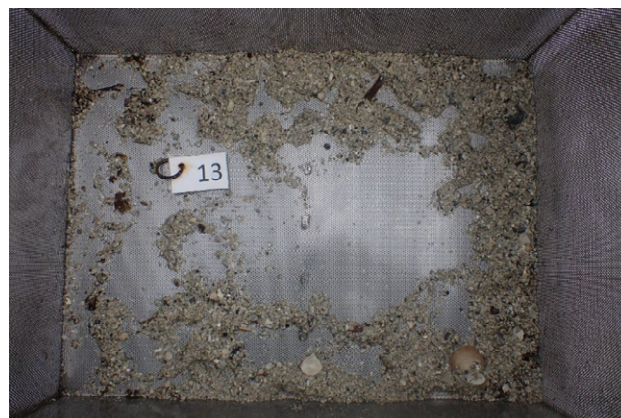
### Prøvepunkt 13

Figur 18. Bilder av sedimentet hentet opp fra prøvepunkt 13. Uvasket prøve til venstre og vasket/silt prøve til høyre.
