B-undersøkelse for lokalitet ØRNES (17235)

Lokalitetstilstand 1

Rapport ID 19933

Sedimentbilder fra B-undersøkelsen ved Ørnes i juli 2025

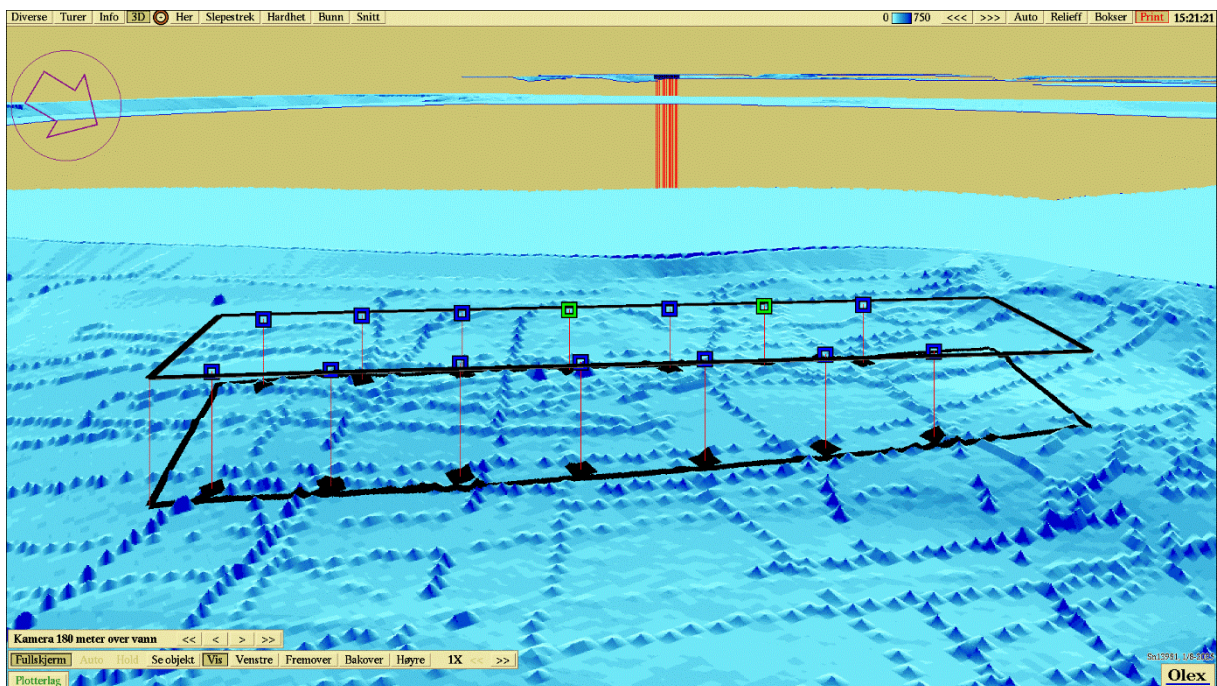
Figur 4: Tredimensjonalt perspektivisk bunnkart med anleggsomriss og stasjoner. Kartdatum WGS84. Kilde: Olex.

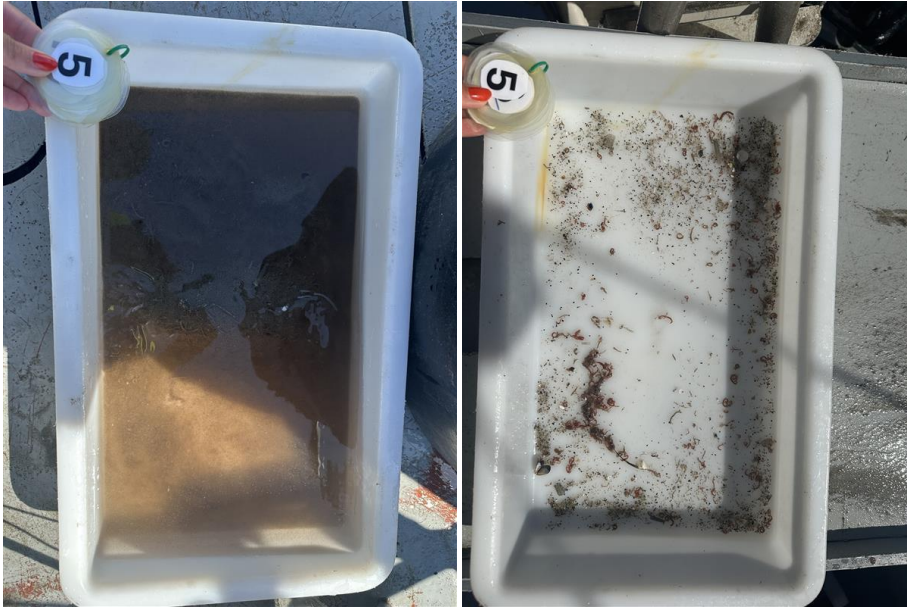
Figur 5: Bilder som viser sedimentet fra stasjon 5 før og etter siling. Sedimentet besto av silt, sand og grus. Foto: Aqua Kompetanse AS.

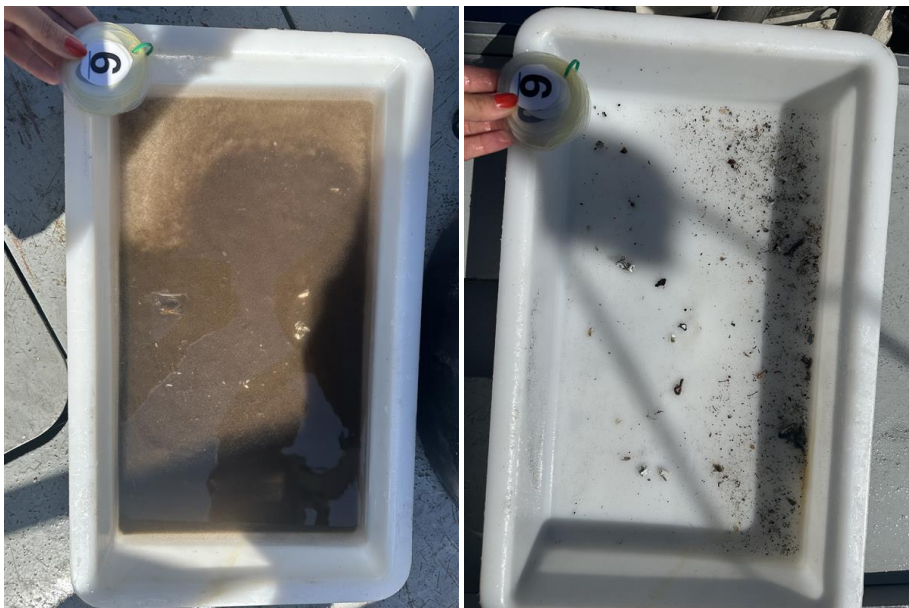
Figur 6: Bilder som viser sedimentet fra stasjon 6 før og etter siling. Sedimentet besto av silt og sand. Det ble også registrert fjellbunn ved stasjonen. Foto: Aqua Kompetanse AS.

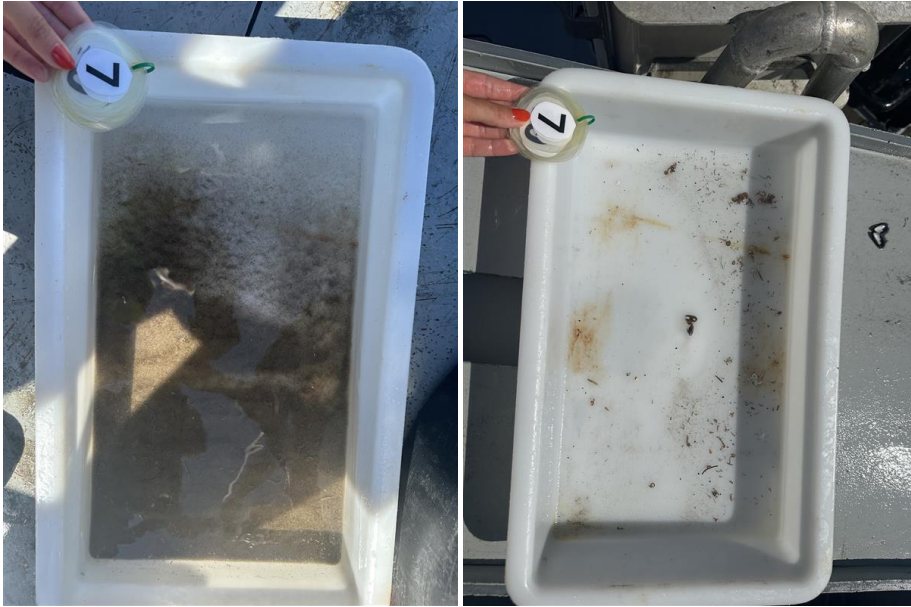
Figur 7: Bilder som viser sedimentet fra stasjon 7 før og etter siling. Sedimentet besto av sand og silt. Det ble registrert fjellbunn ved stasjonen. Foto: Aqua Kompetanse AS.

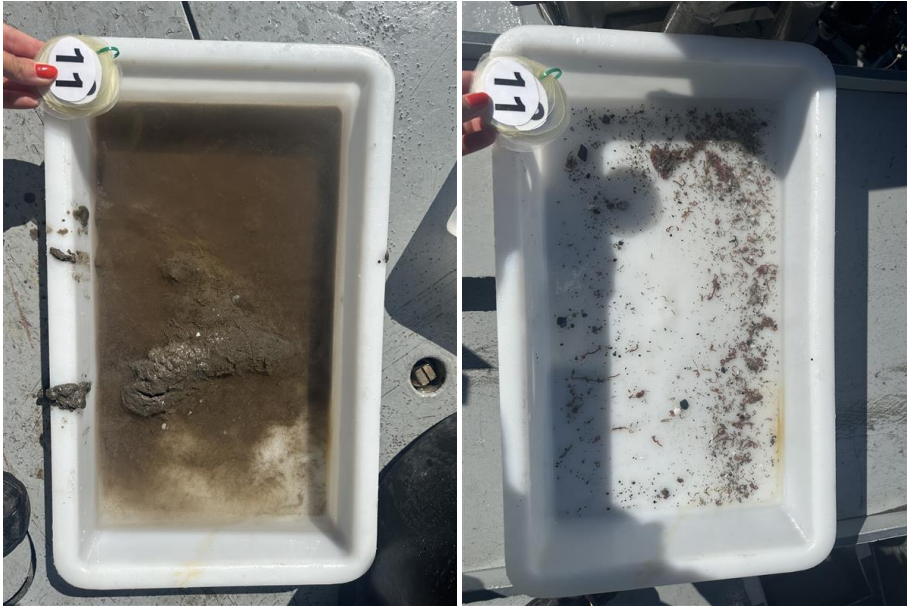
Figur 9: Bilder som viser sedimentet fra stasjon 11 før og etter siling. Sedimentet besto av sand og silt. Foto: Aqua Kompetanse AS.

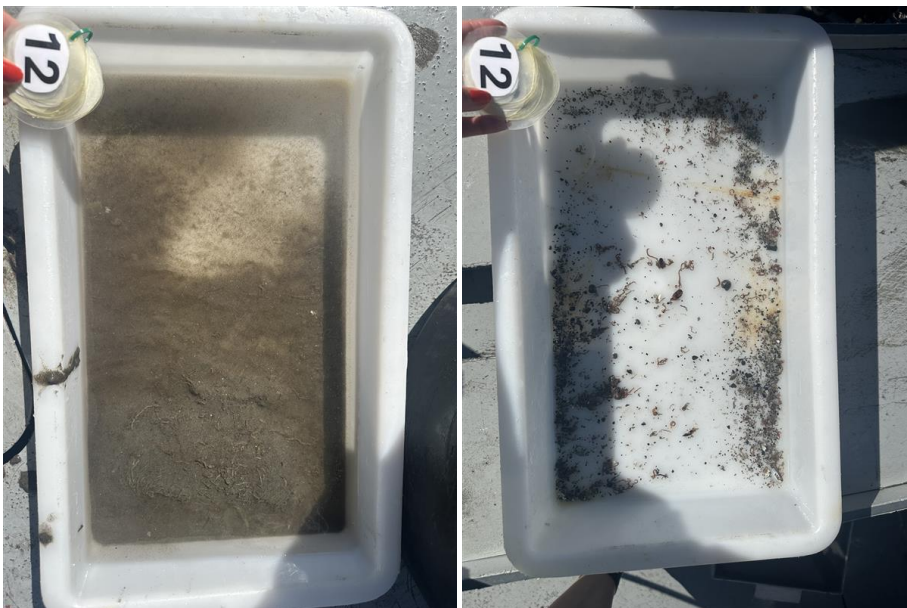
Figur 10: Bilder som viser sedimentet fra stasjon 12 før og etter siling. Sedimentet besto av silt, sand og grus. Foto: Aqua Kompetanse AS.

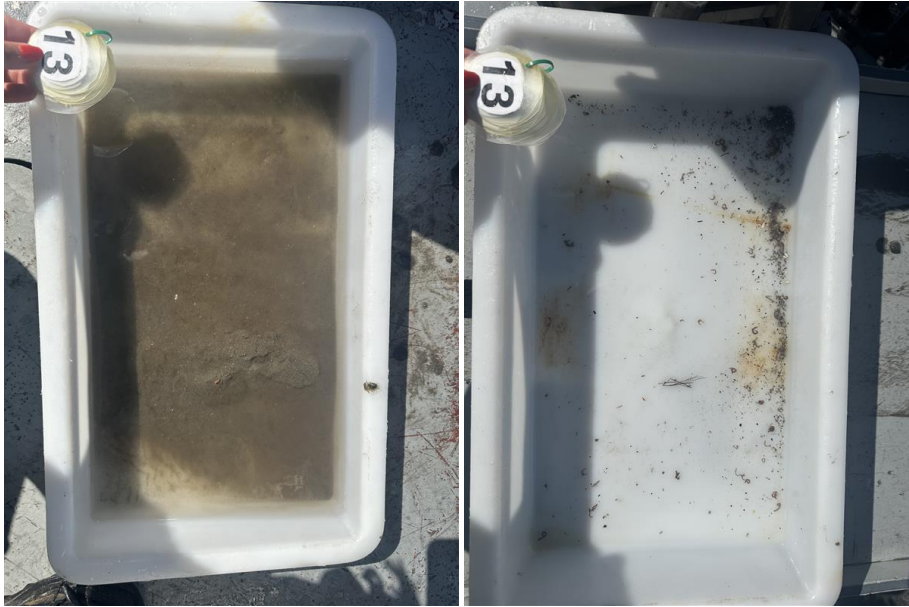
Figur 11: Bilder som viser sedimentet fra stasjon 13 før og etter siling. Sedimentet besto av sand, silt og grus. Det ble registrert fjellbunn. Foto: Aqua Kompetanse AS.

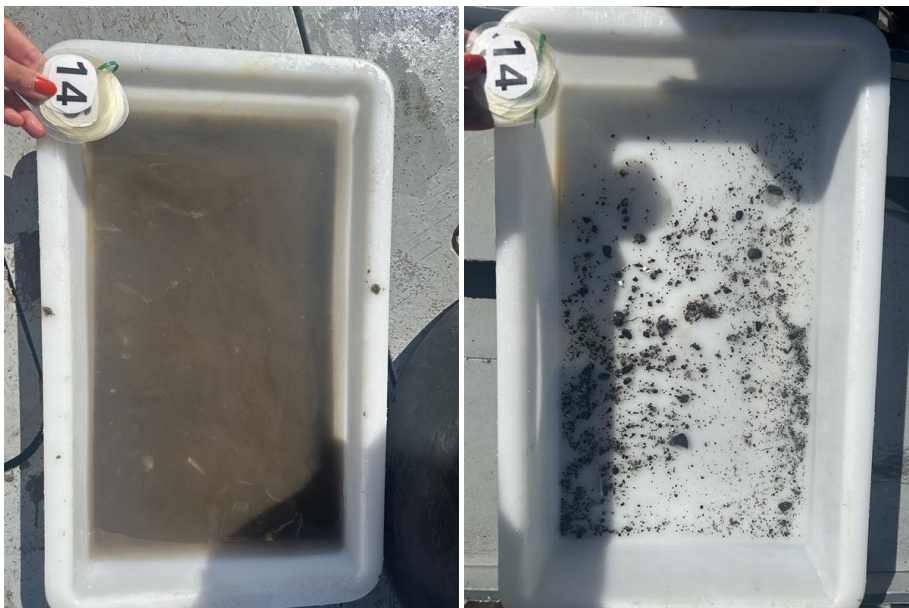
Figur 12: Bilder som viser sedimentet fra stasjon 14 før og etter siling. Sedimentet besto av grus, sand og silt. Det ble registrert fjellbunn. Foto: Aqua Kompetanse AS.

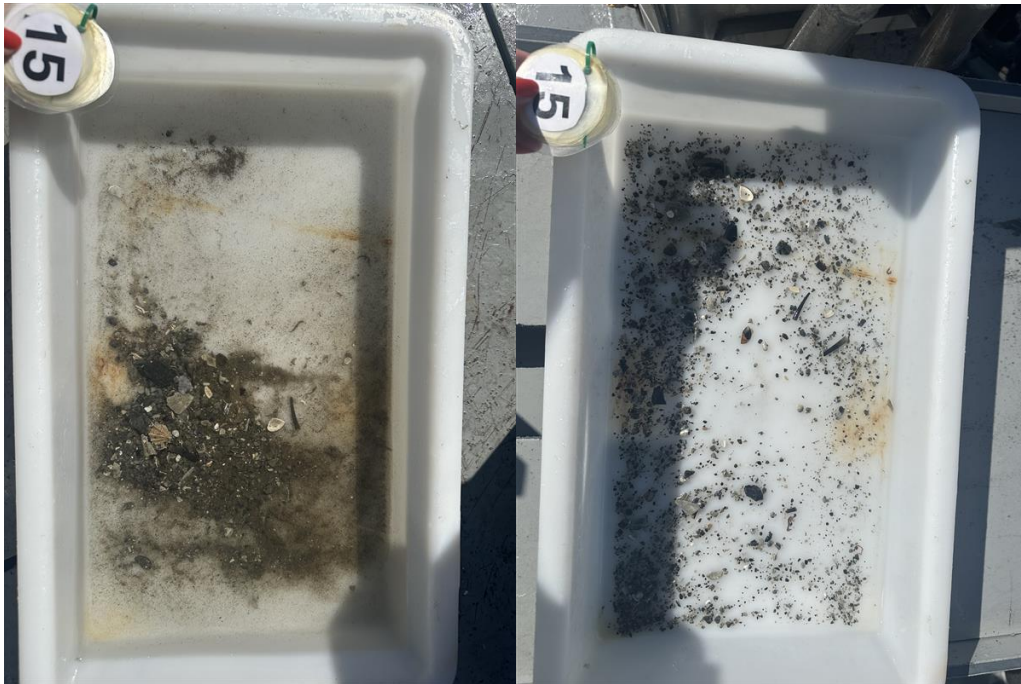
Figur 13: Bilder som viser sedimentet fra stasjon 15 før og etter siling. Sedimentet besto av grus og sand. Det ble registrert fjellbunn. Foto: Aqua Kompetanse AS.

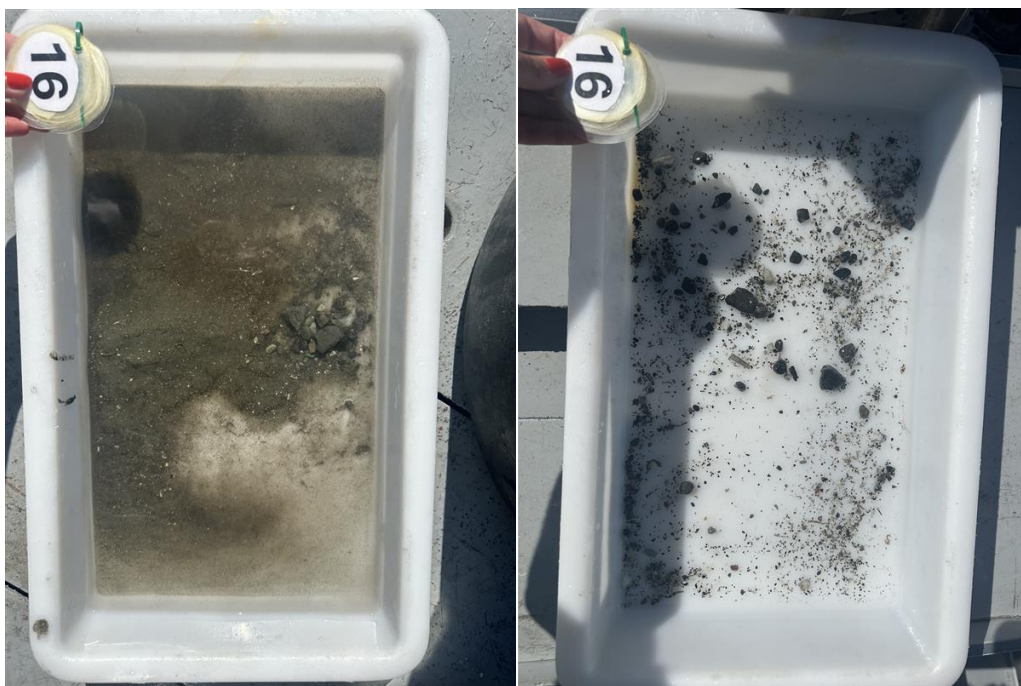
Figur 14: Bilder som viser sedimentet fra stasjon 16 før og etter siling. Sedimentet besto av sand og grus. Det ble registrert fjellbunn. Foto: Aqua Kompetanse AS.
