B-undersøkelse for lokalitet BOGNØY (13209)

Lokalitetstilstand 1

Rapport ID 19943

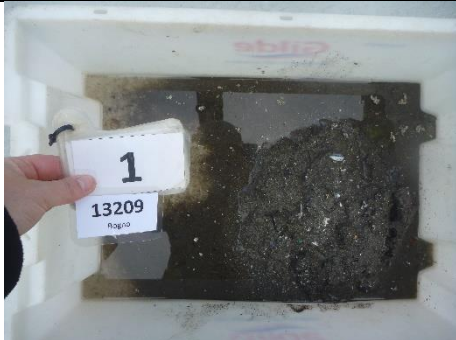
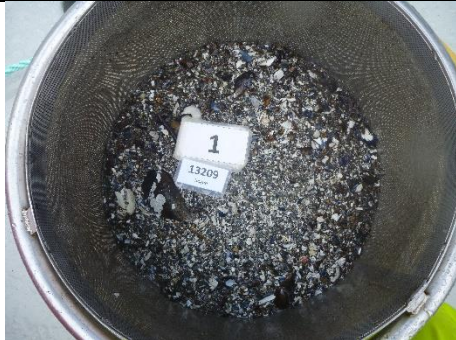
<p><i>St 1</i></p>

A white plastic bucket containing a dark, muddy sediment sample. A hand holds a white label with the number '1' and '13209' next to the sample.

A stainless steel sieve containing the material retained from sample 1. A white label with the number '1' and '13209' is placed on the sieve.
<p><i>St 2</i></p>

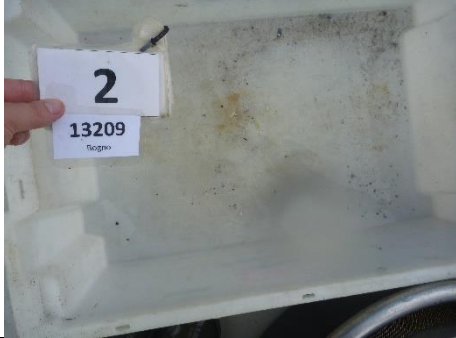
Prøvepunkt	Kommentar
1	
2	Kun avskrap fjell.
3	
4	
5	
6	
7	
8	
9	Mye avskrav - blåskjell og rur.
10

A white plastic bucket containing a light-colored, sandy sediment sample. A hand holds a white label with the number '2' and '13209' next to the sample.	<p>Hardbunn, ingen prøve</p>
<p><i>St 3</i></p>

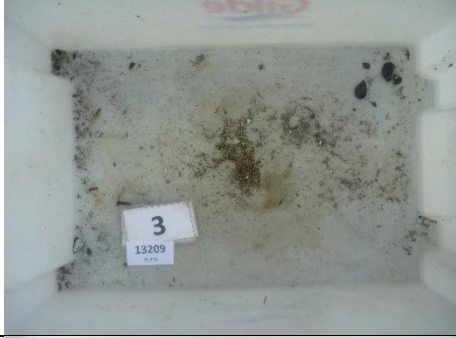
A white plastic bucket containing a light-colored, sandy sediment sample. A white label with the number '3' and '13209' is placed on the bucket.	<p>Hardbunn, ingen prøve</p>
<p><i>St 4</i></p>

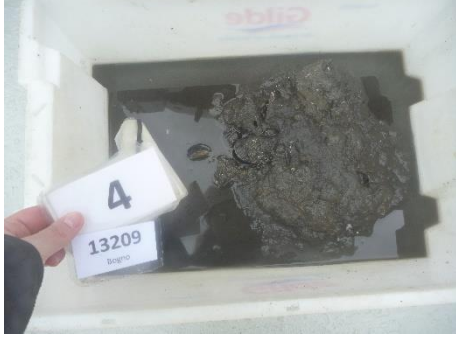
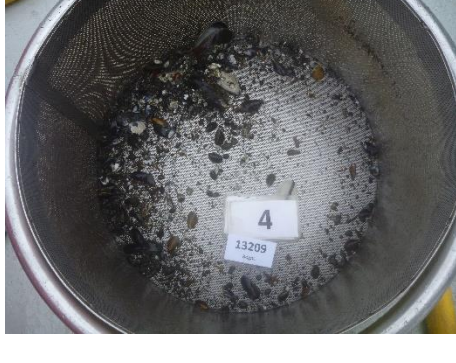
A white plastic bucket containing a dark, muddy sediment sample. A hand holds a white label with the number '4' and '13209' next to the sample.

A stainless steel sieve containing the material retained from sample 4. A white label with the number '4' and '13209' is placed on the sieve.

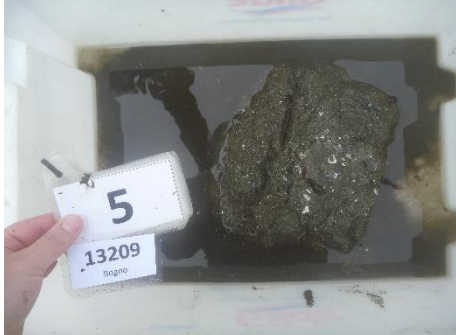
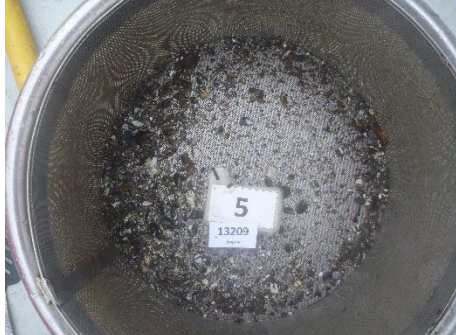
<p><i>St 5</i></p>

A white plastic bucket containing a dark, muddy sediment sample. A hand holds a white label with the number '5' and '13209' next to the sample.

A stainless steel sieve containing the material retained from sample 5. A white label with the number '5' and '13209' is placed on the sieve.

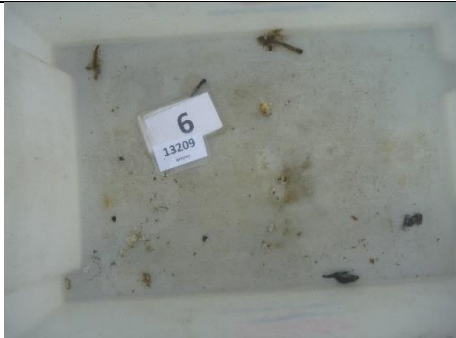
St 6

Hardbunn, ingen prøve
St 7

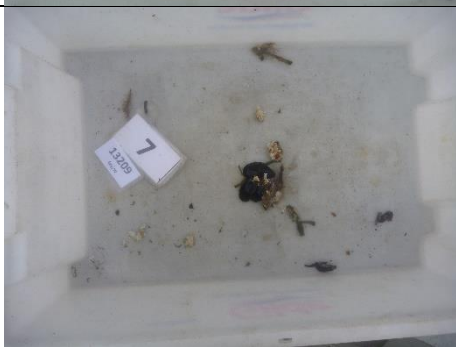
Hardbunn, ingen prøve
St 8
