B-undersøkelse for lokalitet Varpet (45023)

Lokalitetstilstand 1

Rapport ID 19988

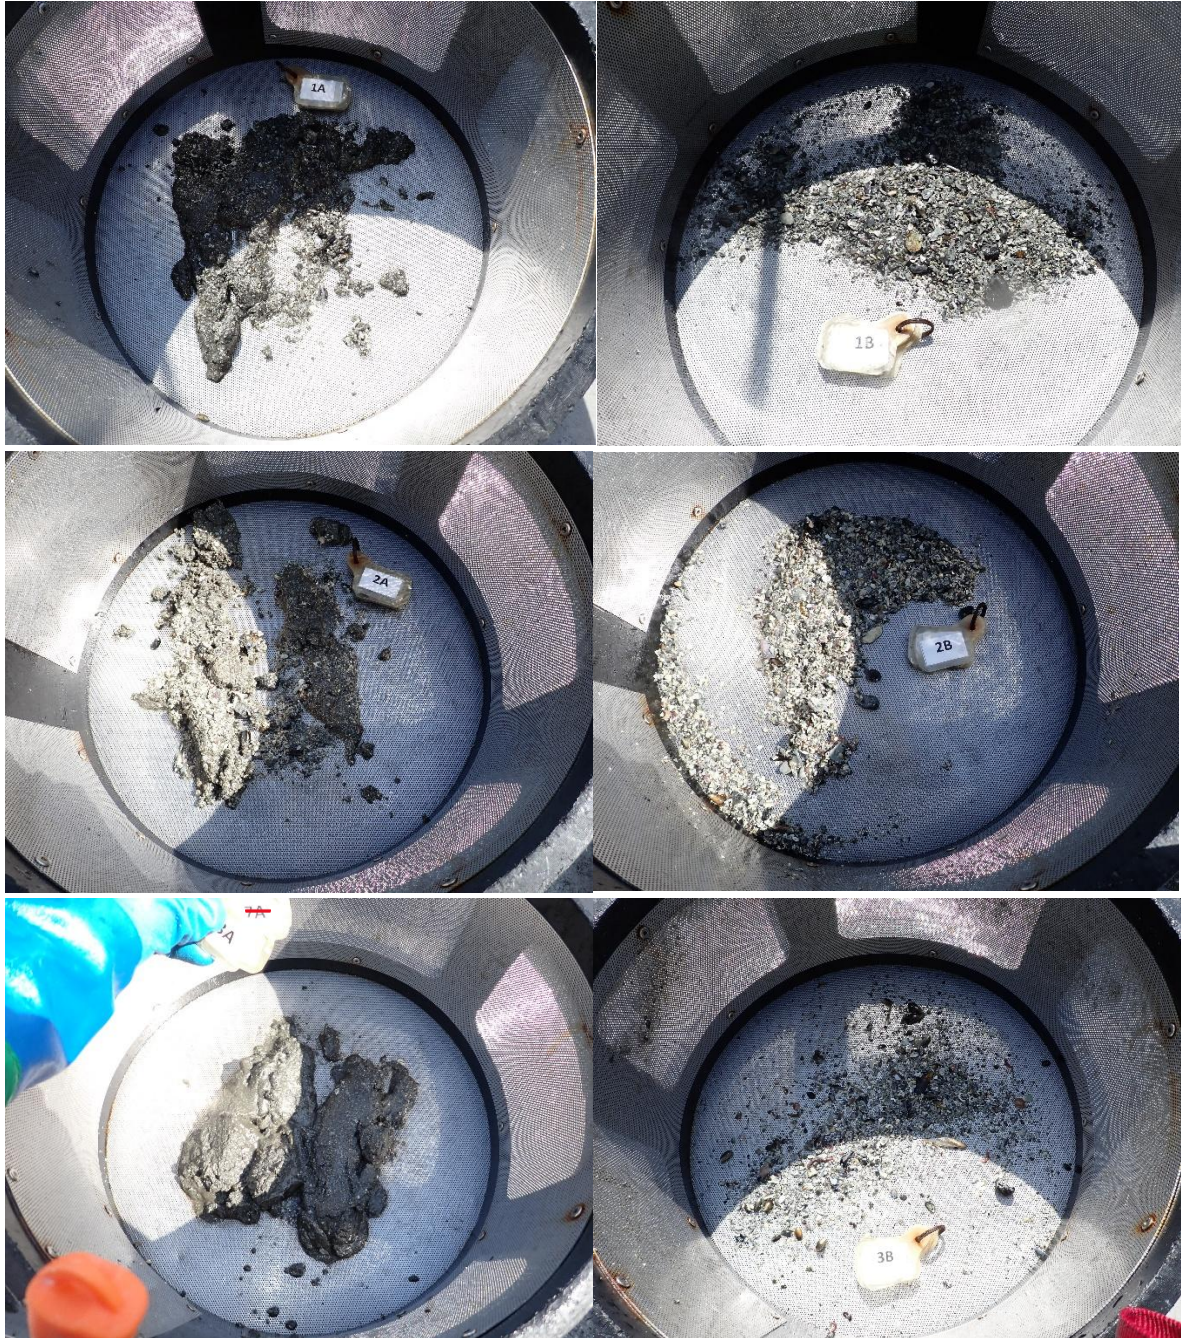
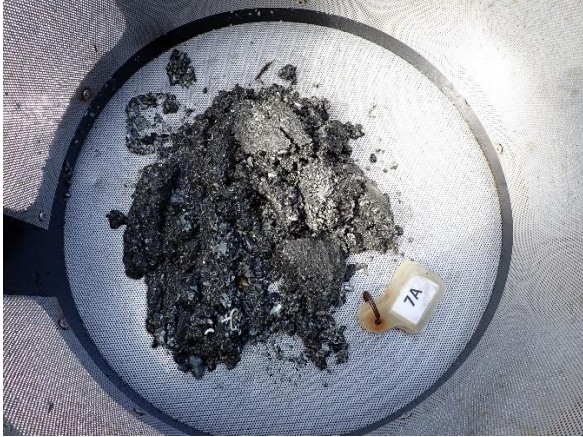
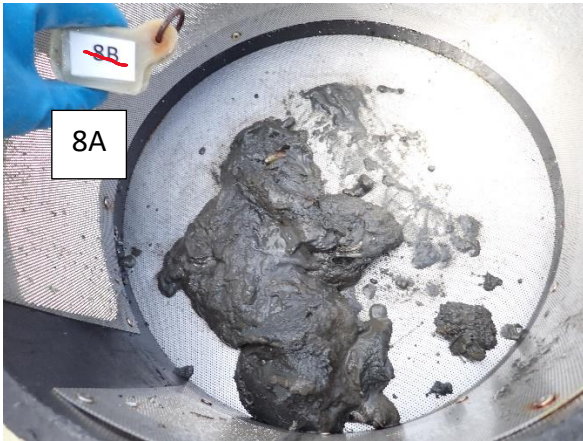
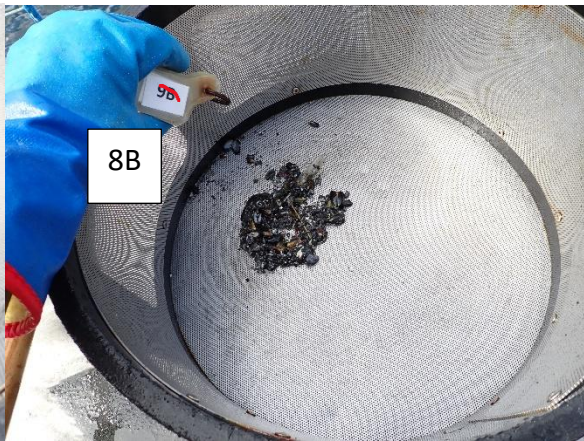
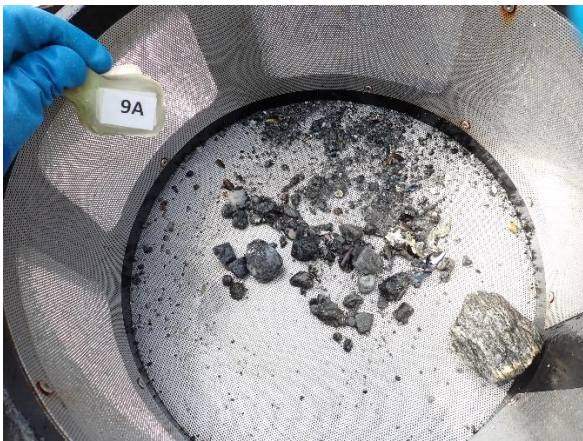
Vedlegg – Bilder fra prøvestasjoner

Bilder nedenfor viser sediment (A) og ferdig vasket prøve (B) ved stasjonene.
