B-undersøkelse for lokalitet Ramnøya N (45029)

Lokalitetstilstand 1

Rapport ID 19991

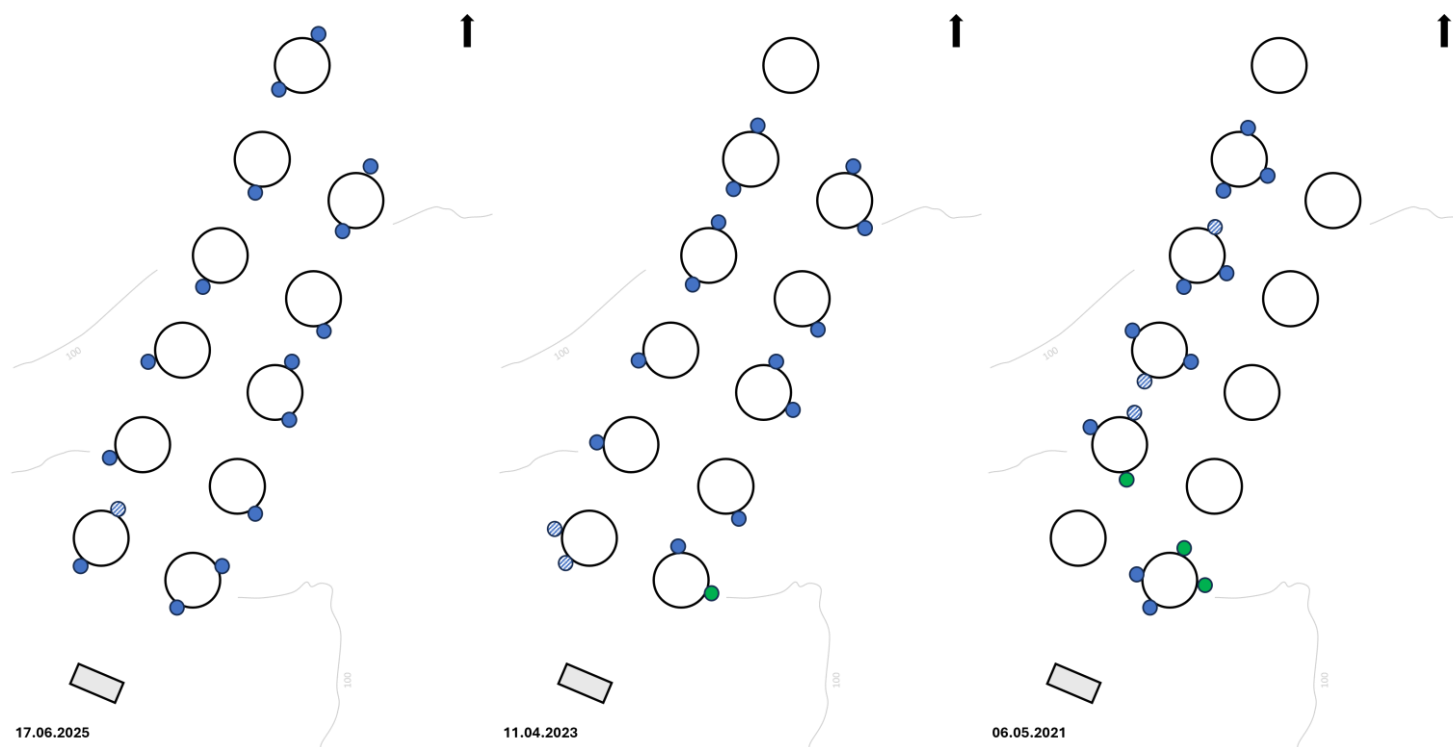
Figur 6. Oversikt over tilstanden til enkeltstasjoner ved B-undersøkelsene gjennomført fra 2021 til 2025. Data for foregående undersøkelser er hentet fra historiske rapporter (se referanseliste). Skraverte sirkler indikerer stasjoner hvor det ikke var tilstrekkelig sediment for elektrokjemiske målinger. Kartene er orienterte mot nord. Kilde: Fiskeridirektoratets kartverktøy.

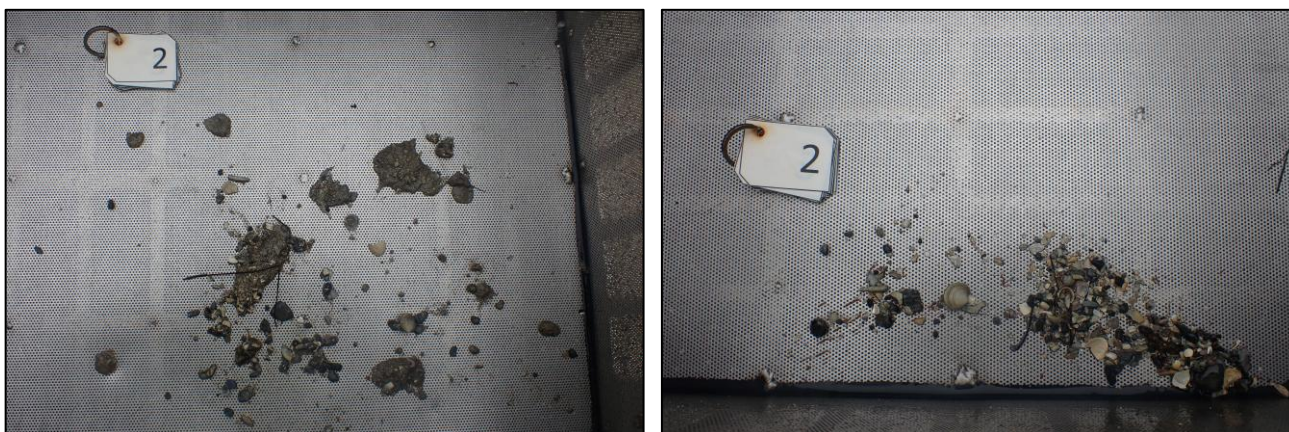
Prøvepunkt 2

Prøvepunkt	Kommentar
1	Skjell- og blåskjellrester.
2	Skjell- og blåskjellrester. Steiner Små mengder sand.
3	Skjell- og blåskjellrester.
4	Skjell- og blåskjellrester.
5	Skjell- og blåskjellrester.
6	Skjell- og blåskjellrester.
7	Skjell- og blåskjellrester.
8	Skjell- og blåskjellrester.
9	Skjell- og blåskjellrester.

Figur 8. Bilder av sedimentet hentet opp fra prøvepunkt 2. Uvasket prøve til venstre og vasket/silt prøve til høyre.

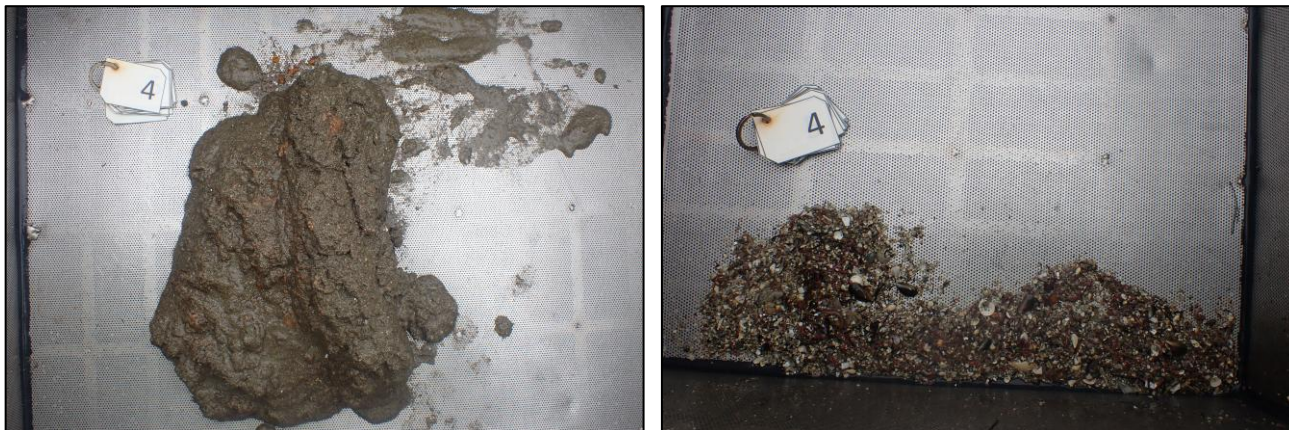
Prøvepunkt 4

Figur 10. Bilder av sedimentet hentet opp fra prøvepunkt 4. Uvasket prøve til venstre og vasket/silt prøve til høyre.

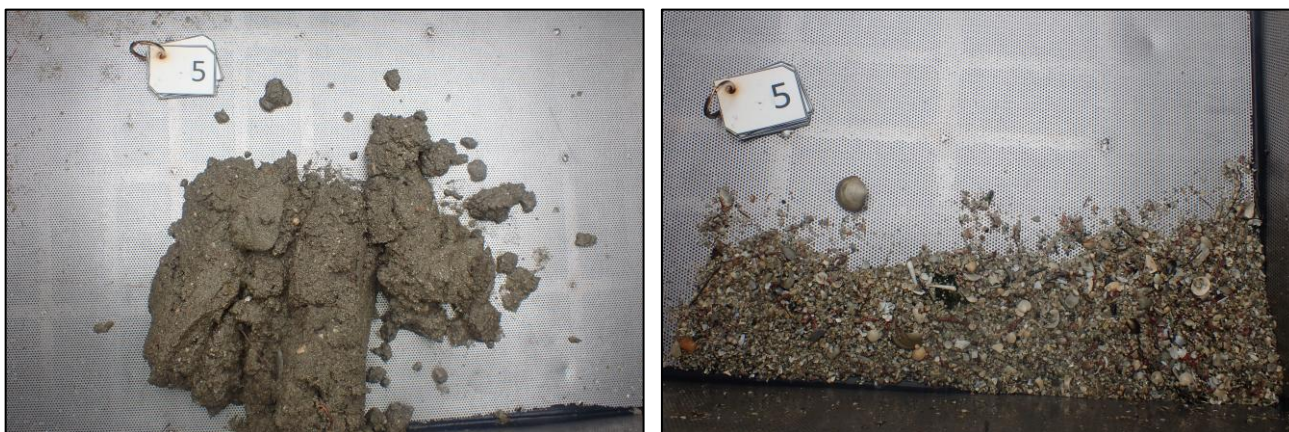
Prøvepunkt 5

Figur 11. Bilder av sedimentet hentet opp fra prøvepunkt 5. Uvasket prøve til venstre og vasket/silt prøve til høyre.

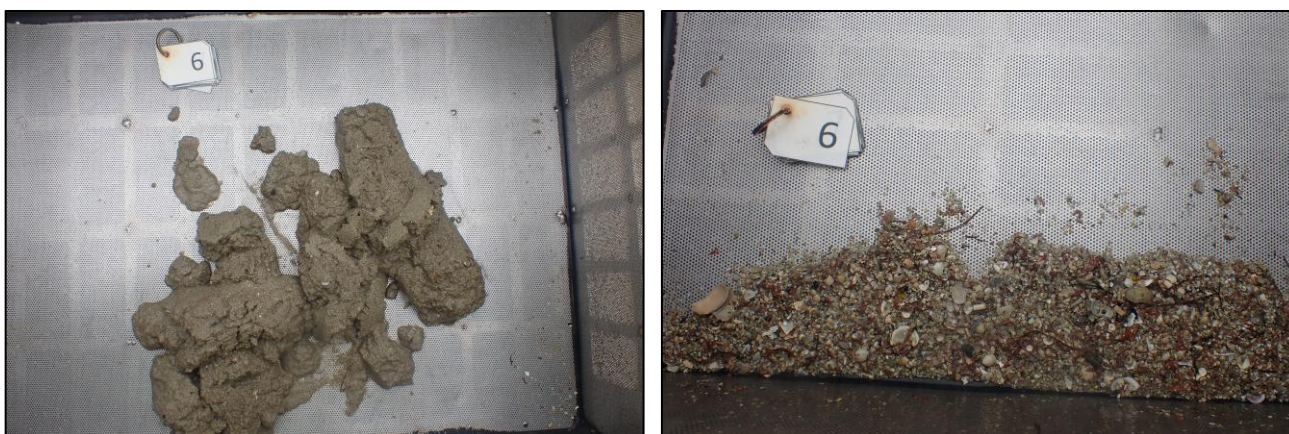
Prøvepunkt 6

Figur 12. Bilder av sedimentet hentet opp fra prøvepunkt 6. Uvasket prøve til venstre og vasket/silt prøve til høyre.

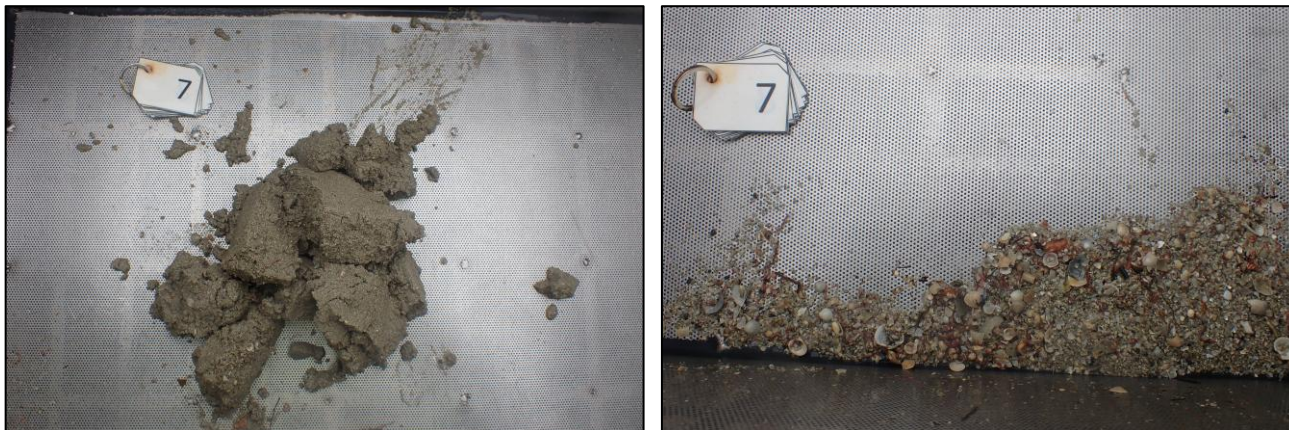
Prøvepunkt 7

Figur 13. Bilder av sedimentet hentet opp fra prøvepunkt 7. Uvasket prøve til venstre og vasket/silt prøve til høyre.

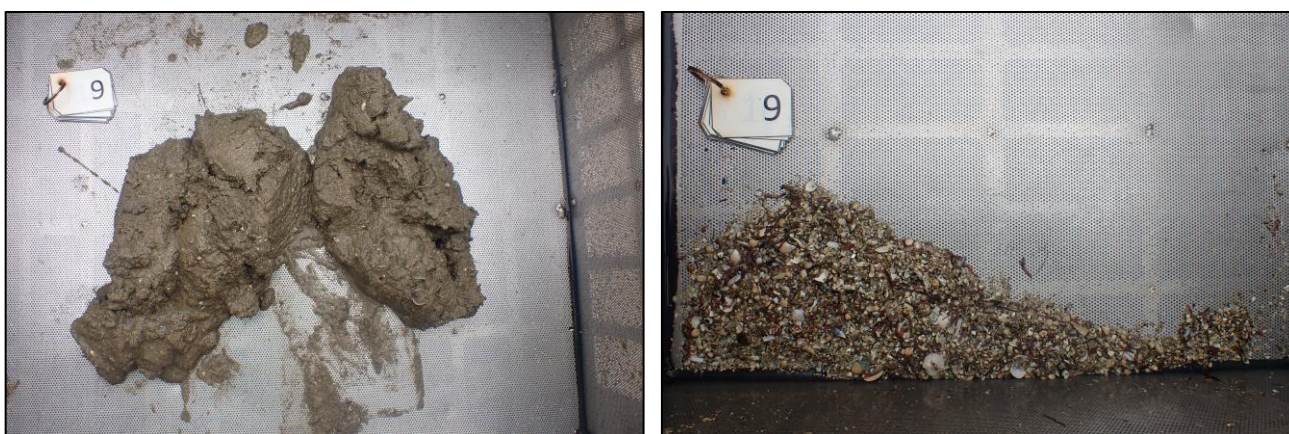
Prøvepunkt 9

Figur 15. Bilder av sedimentet hentet opp fra prøvepunkt 9. Uvasket prøve til venstre og vasket/silt prøve til høyre.

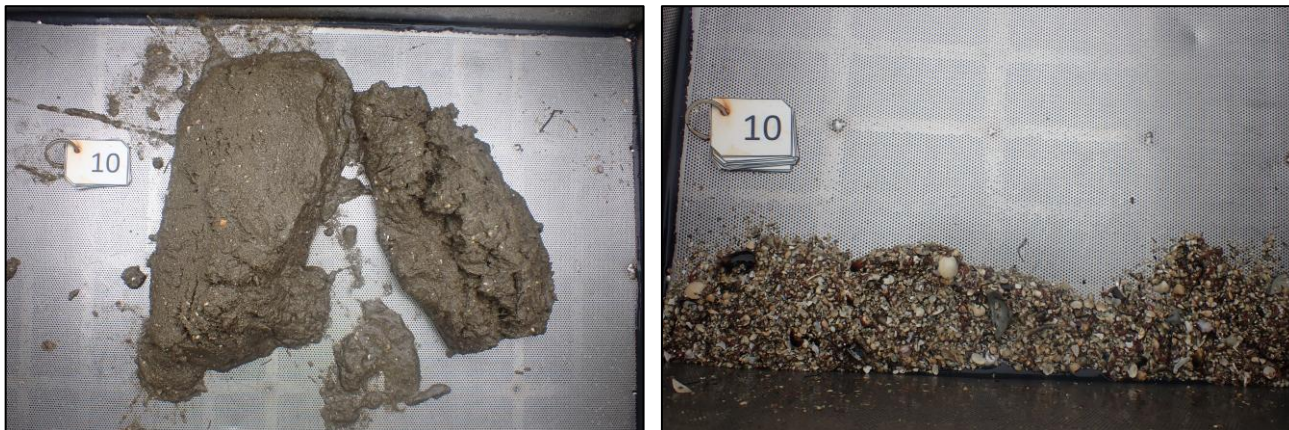
Prøvepunkt 10

Prøvepunkt	Kommentar
10	Skjell- og blåskjellrester.

Figur 16. Bilder av sedimentet hentet opp fra prøvepunkt 10. Uvasket prøve til venstre og vasket/silt prøve til høyre.

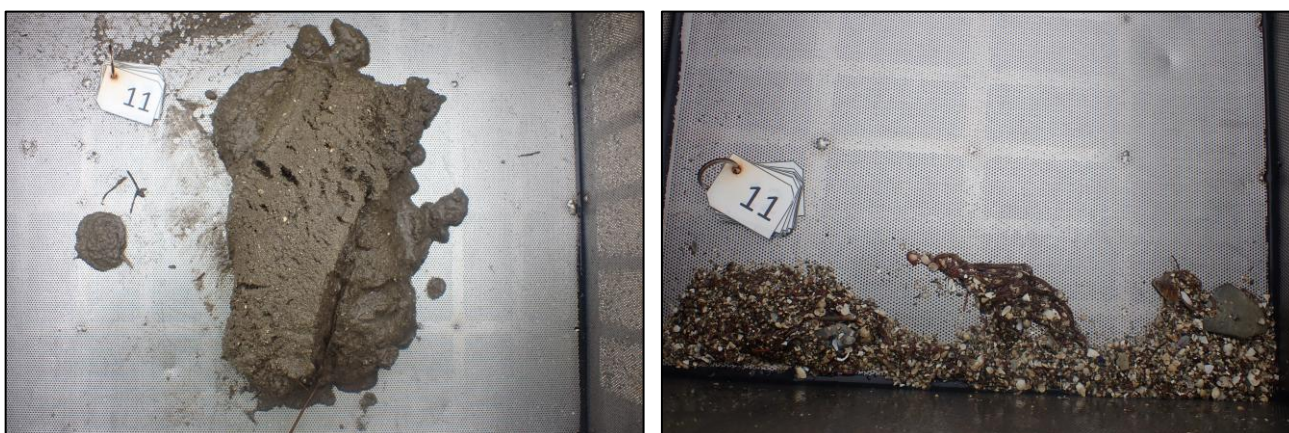
Prøvepunkt 11

Prøvepunkt	Kommentar
11	Steiner.
12	
13	Skjell- og blåskjellrester.
14	Skjell- og blåskjellrester.
15	Skjell- og blåskjellrester.
16	Skjell- og blåskjellrester.

Figur 17. Bilder av sedimentet hentet opp fra prøvepunkt 11. Uvasket prøve til venstre og vasket/silt prøve til høyre.

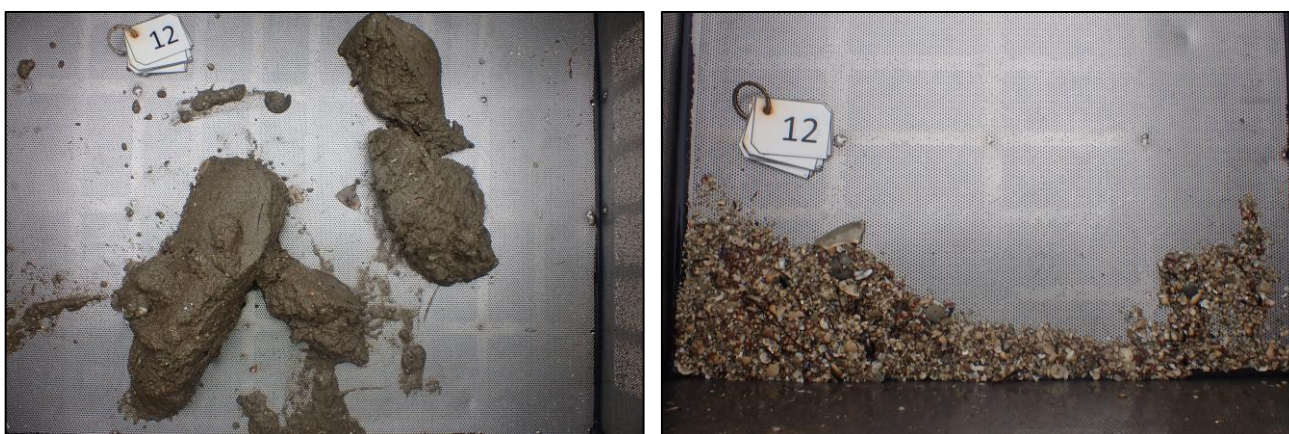
Prøvepunkt 12

Figur 18. Bilder av sedimentet hentet opp fra prøvepunkt 12. Uvasket prøve til venstre og vasket/silt prøve til høyre.

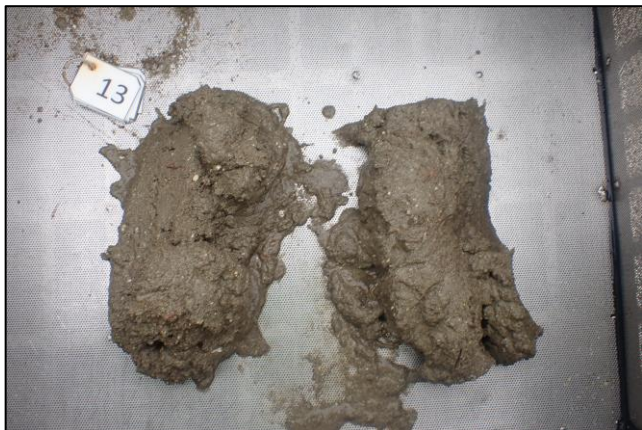
Prøvepunkt 13

Figur 19. Bilder av sedimentet hentet opp fra prøvepunkt 13.

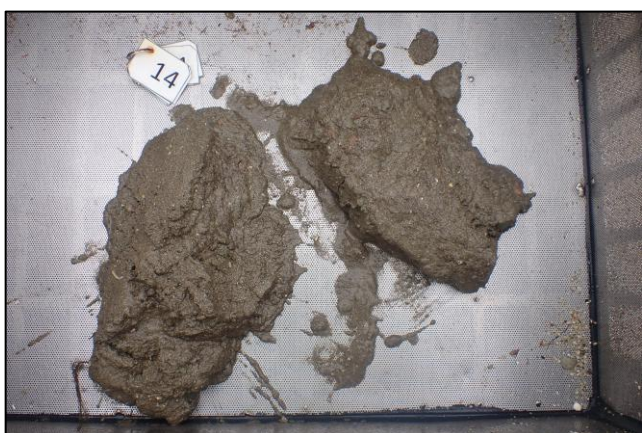
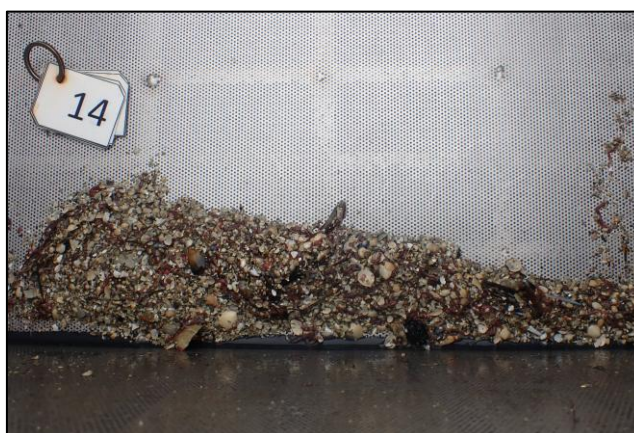
Prøvepunkt 14

Figur 20. Bilder av sedimentet hentet opp fra prøvepunkt 14. Uvasket prøve til venstre og vasket/silt prøve til høyre.

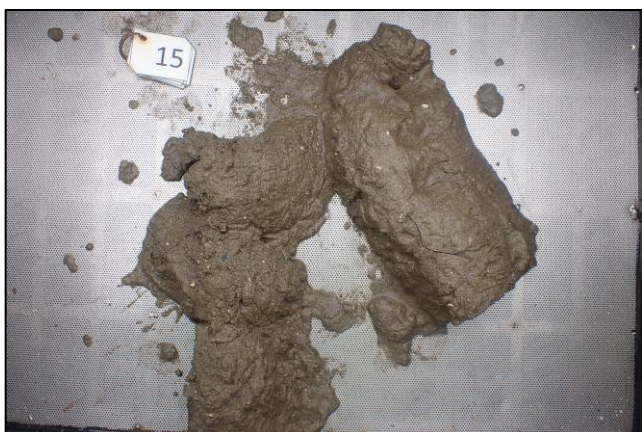
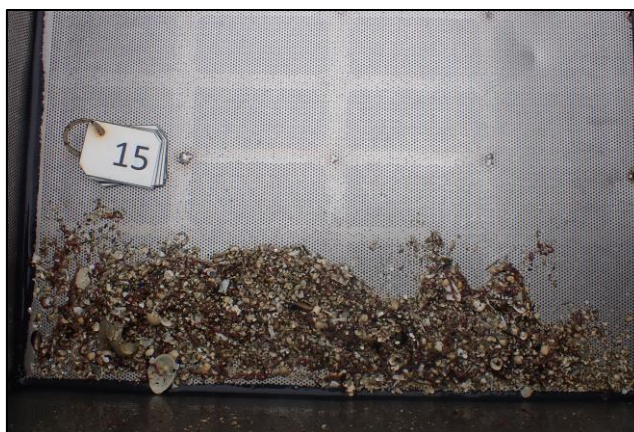
Prøvepunkt 15

Figur 21. Bilder av sedimentet hentet opp fra prøvepunkt 15. Uvasket prøve til venstre og vasket/silt prøve til høyre.
