B-undersøkelse
Lokalitet LØNSKOG (16216)

Lokalitetstilstand 1

Rapport ID 20007

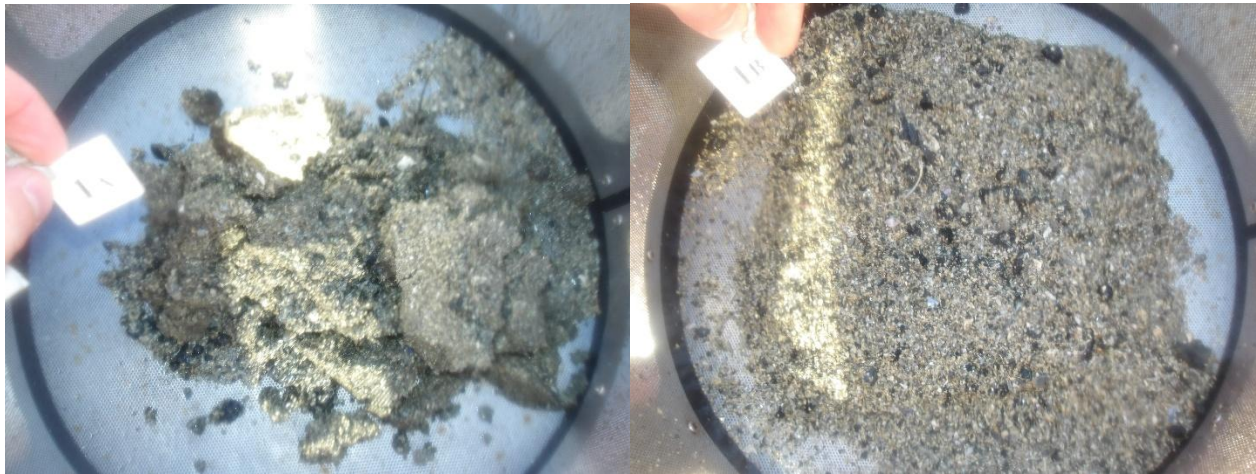
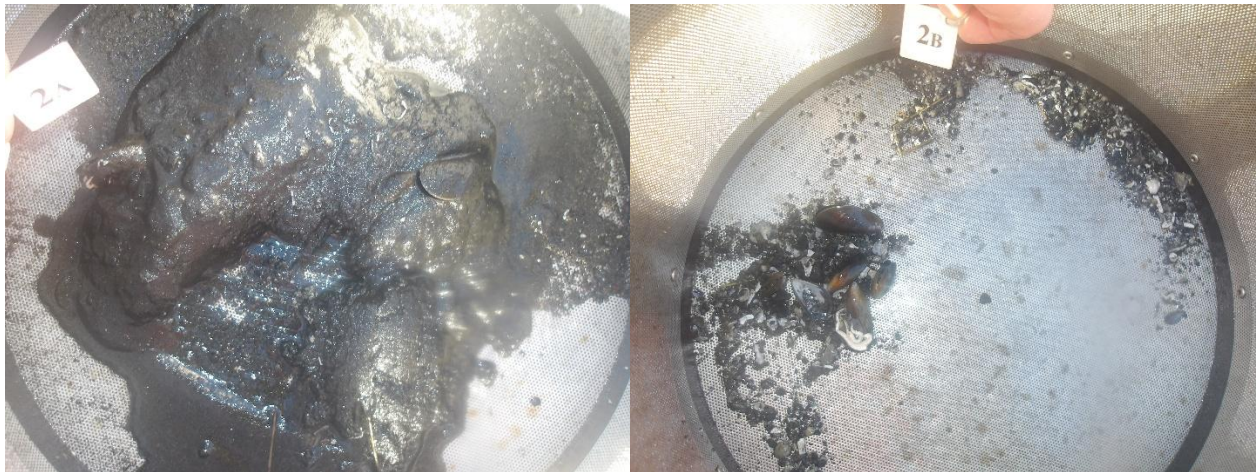
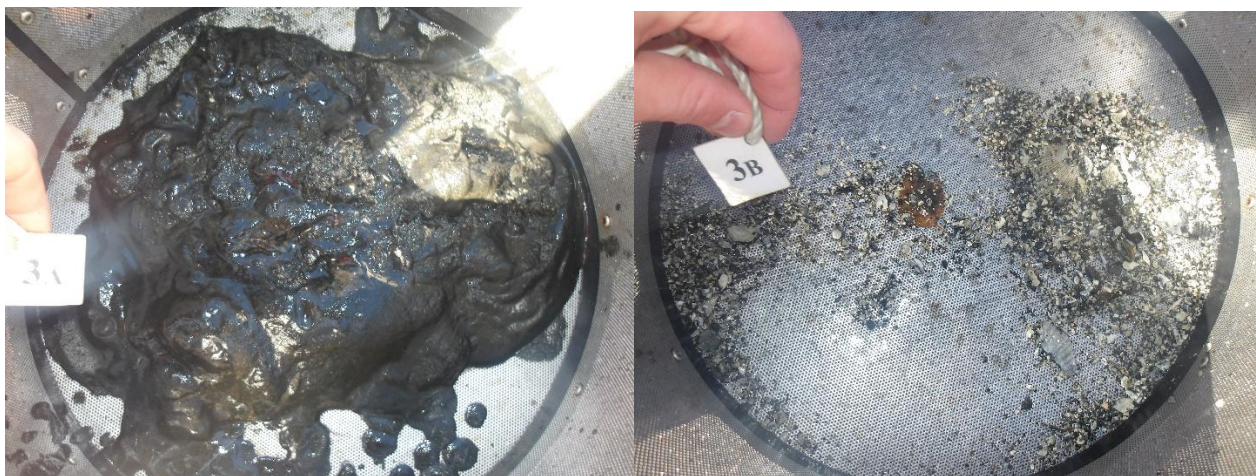
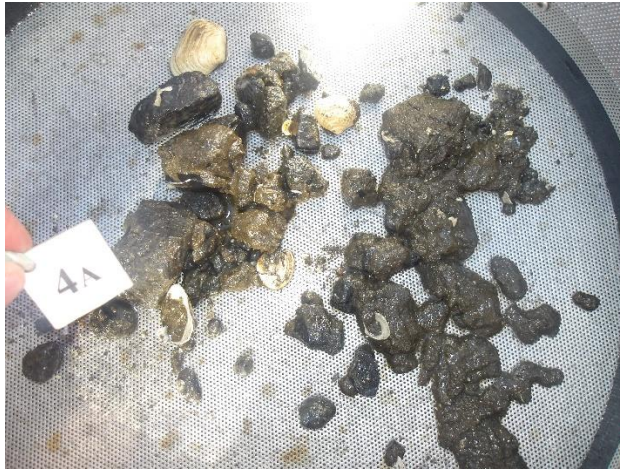
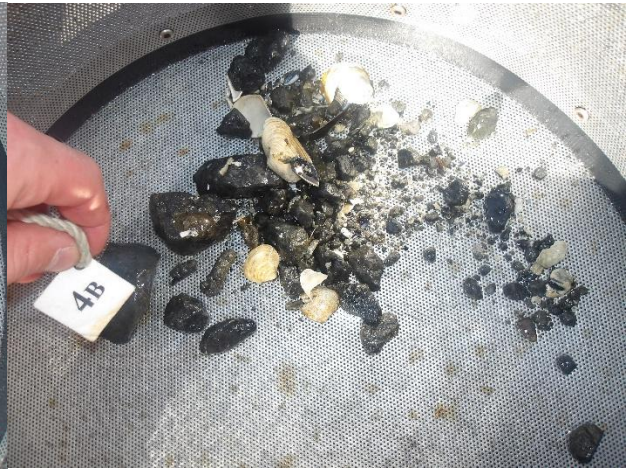
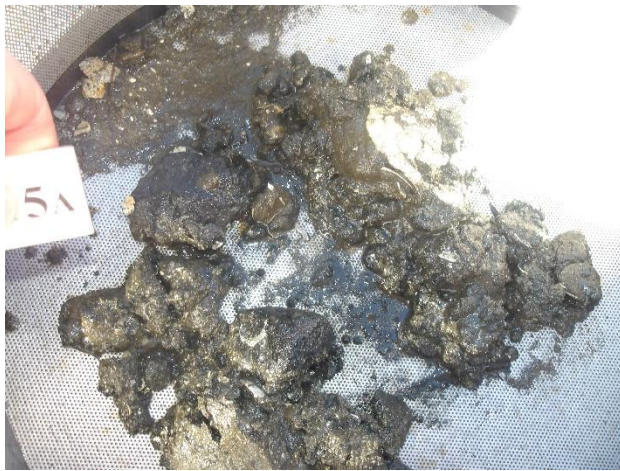
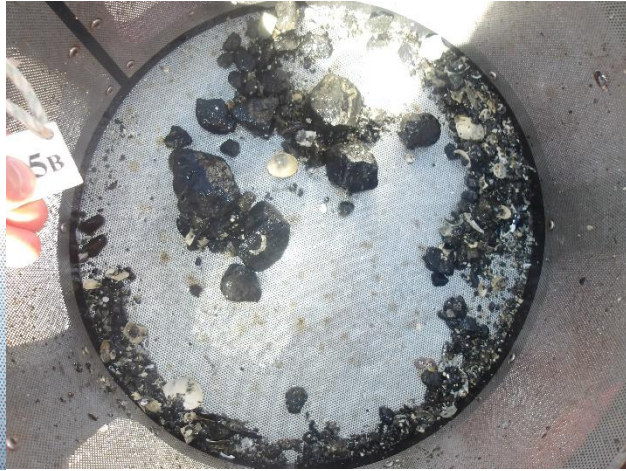
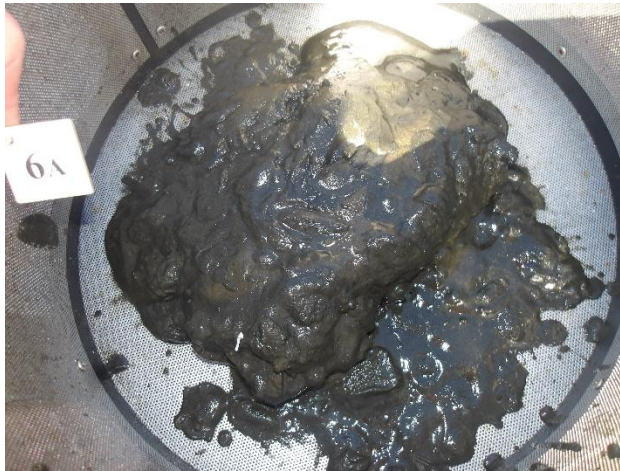
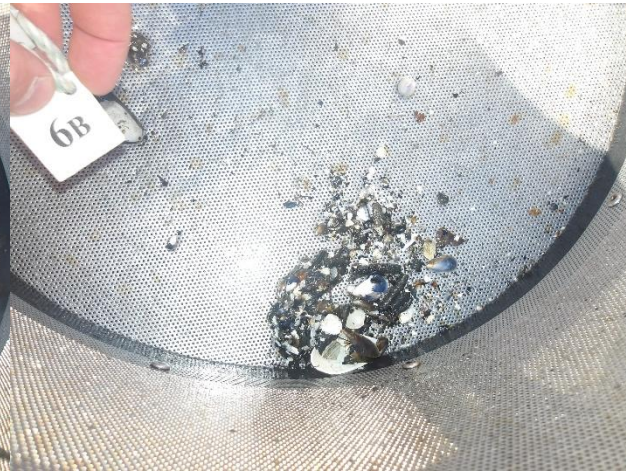
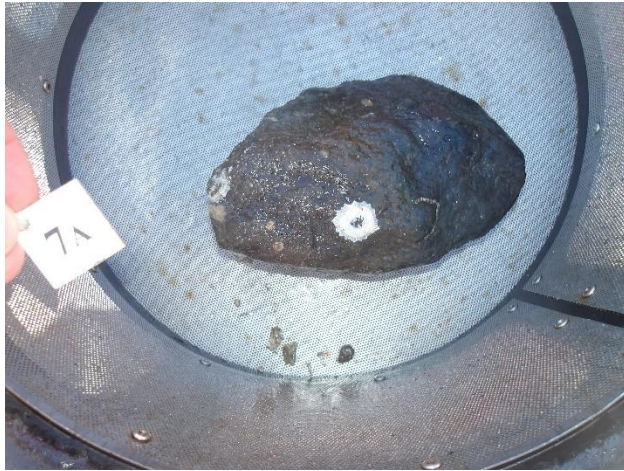
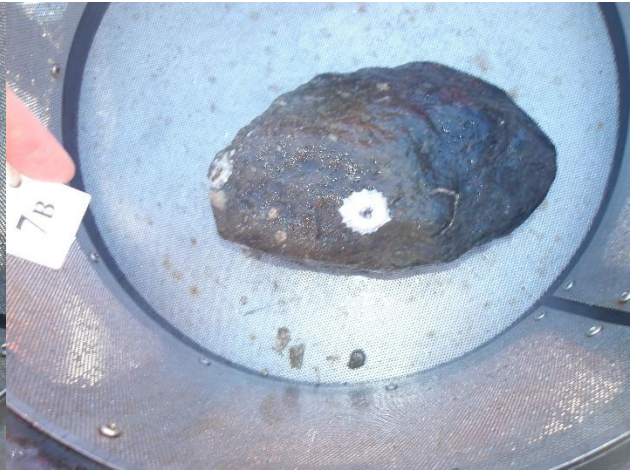
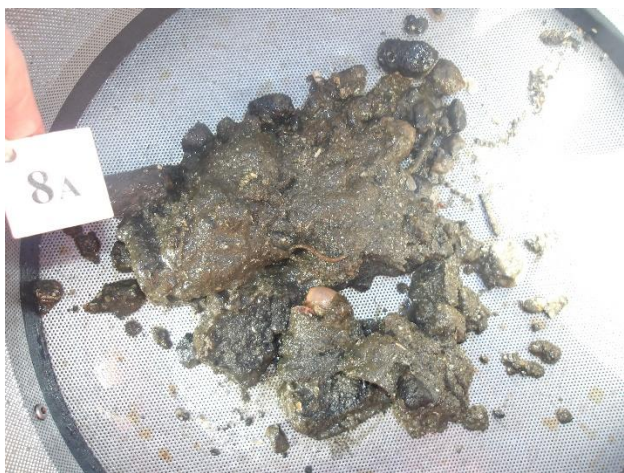
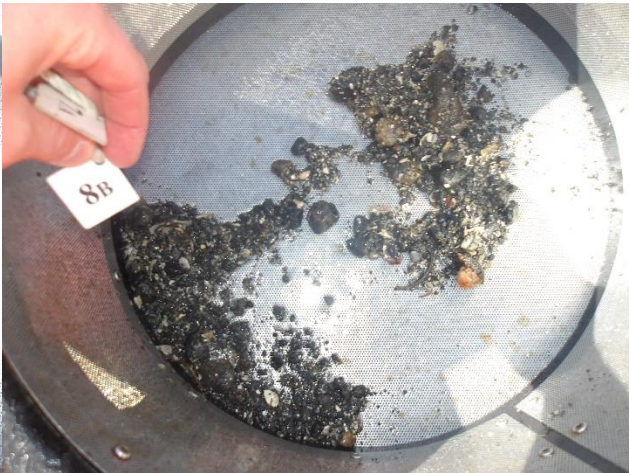
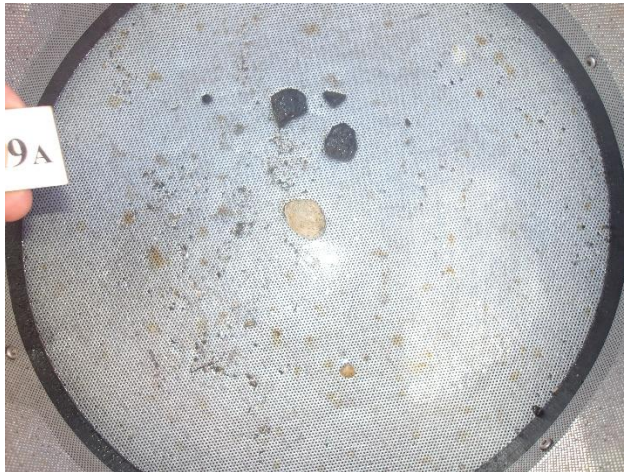
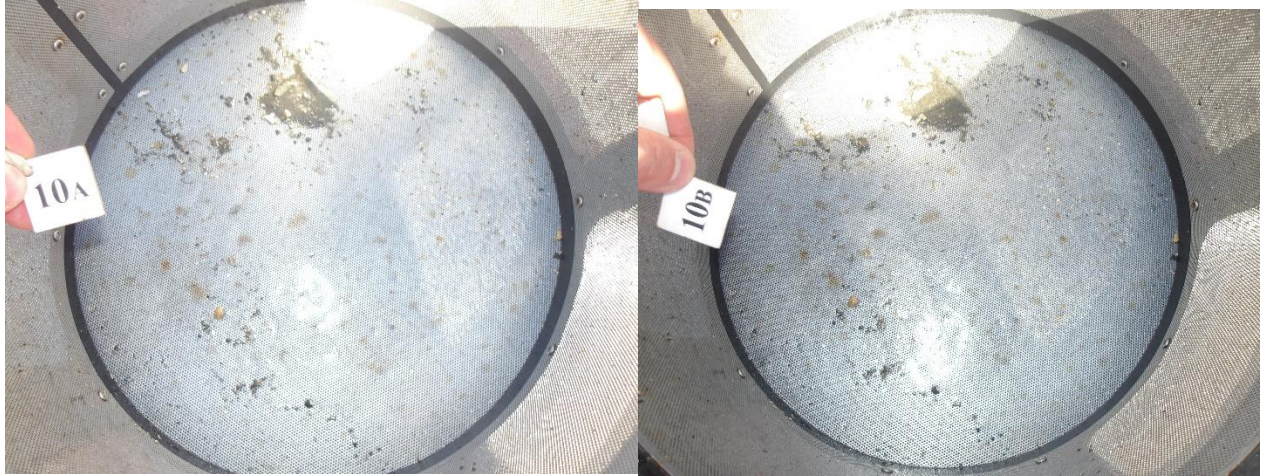
Vedlegg – Bilder fra prøvestasjoner

Bilder nedenfor viser sediment (A) og ferdig vasket prøve (B) ved stasjonene.
